Relazione di perizia estimativa

Imbarcazione a Vela

S/Y Rubin Lady Targa: Roma 041 ND

PERIZIA TECNICO VALUTATIVA DI STATO E CONDIZIONI

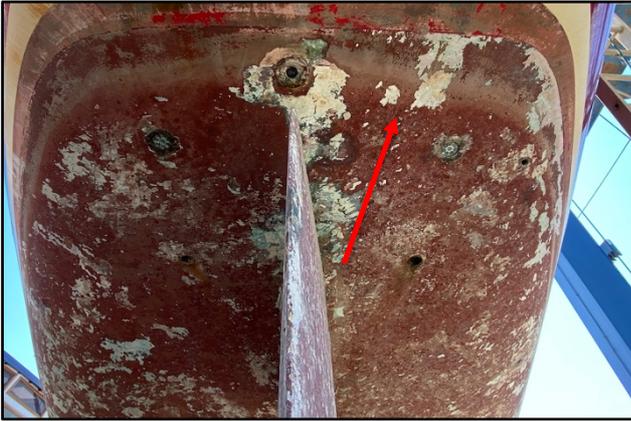
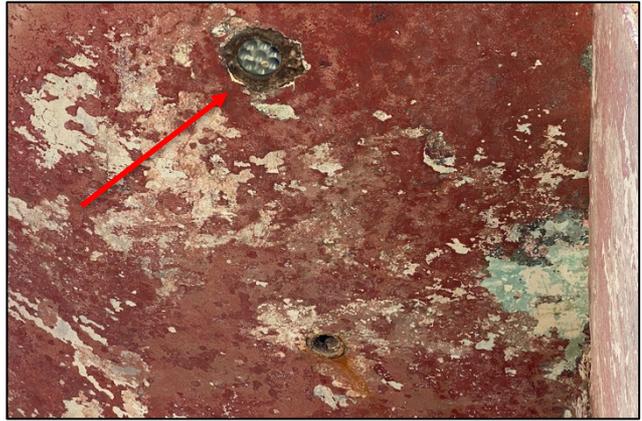
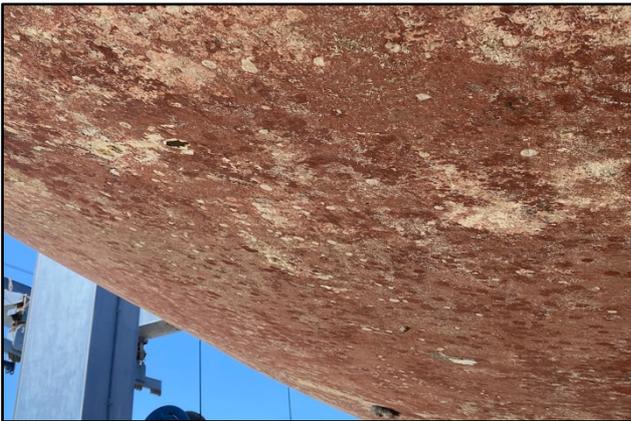
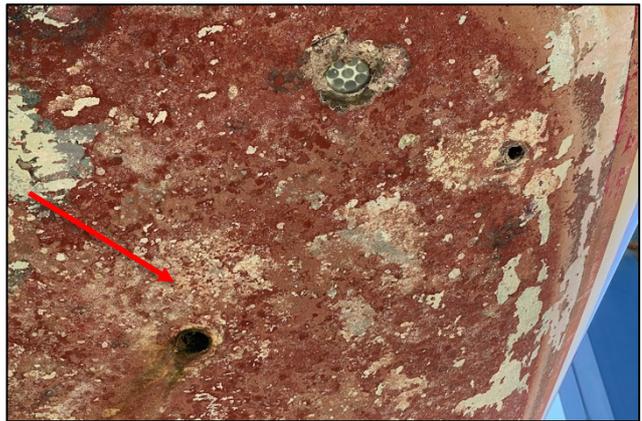
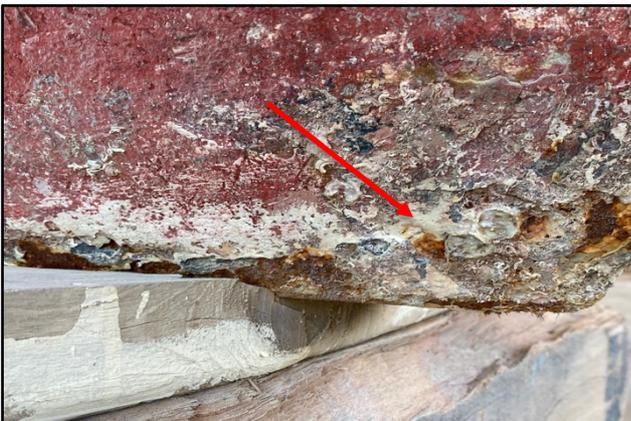
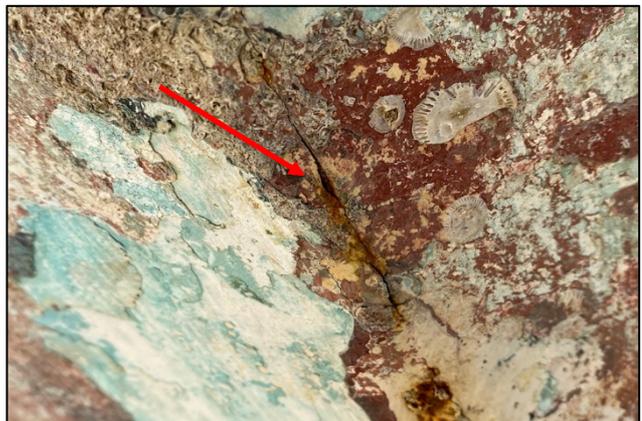
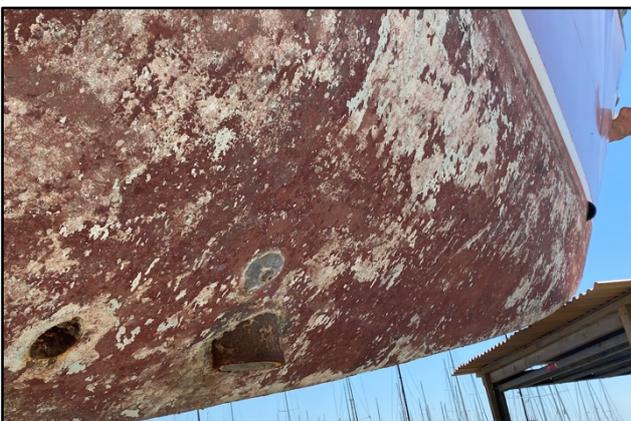
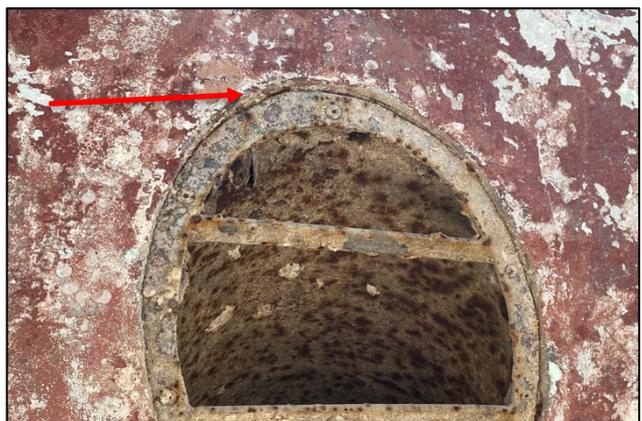
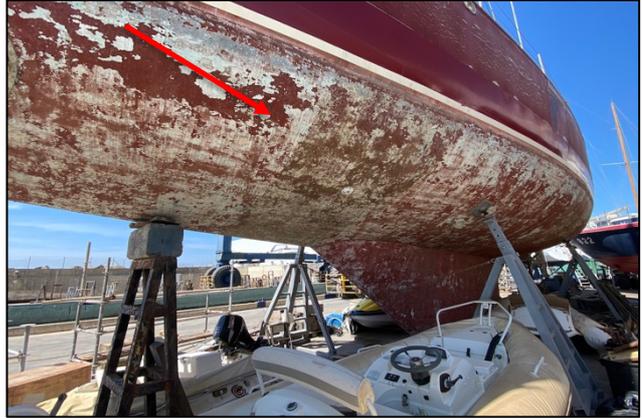
L'aspetto estetico dell'opera viva è risultato in pessimo stato; Si evince dallo stato dell'antivegetativa che lo scafo non è stato trattato nel corso degli ultimi anni, iniziano a vedersi crepe superficiali sullo stucco presente sullo scafo.;

Evidenziamo che probabilmente le crepe presenti derivano da rigonfiamenti sulla superficie di carena derivanti da fenomeni di ossidazione conseguenti alla prolungata esposizione a correnti galvaniche e vacanti.

Inoltre, tutti gli zinchi anti-galvanici presenti a bordo erano completamente consumati.

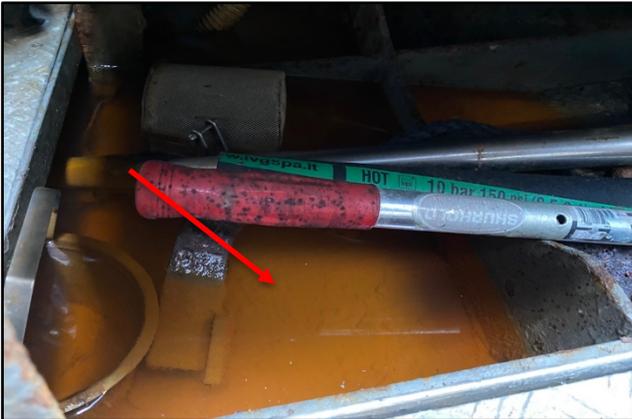
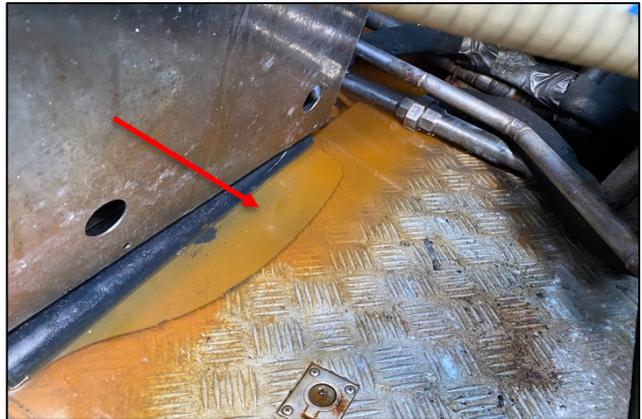
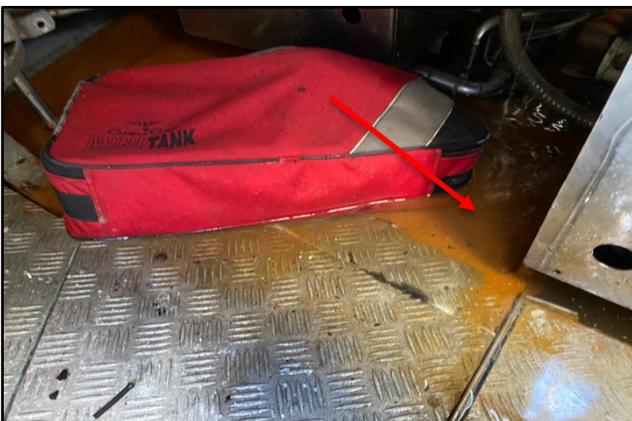
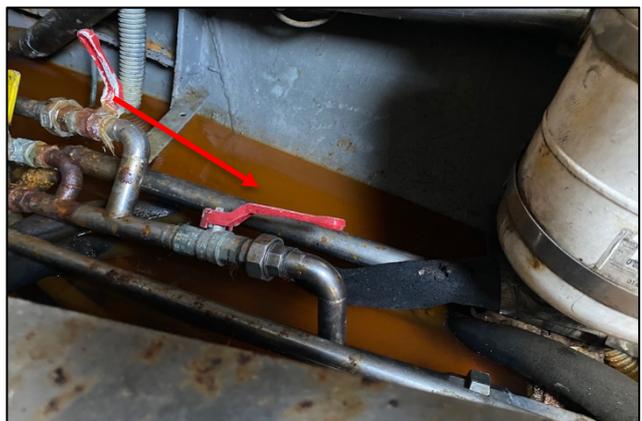
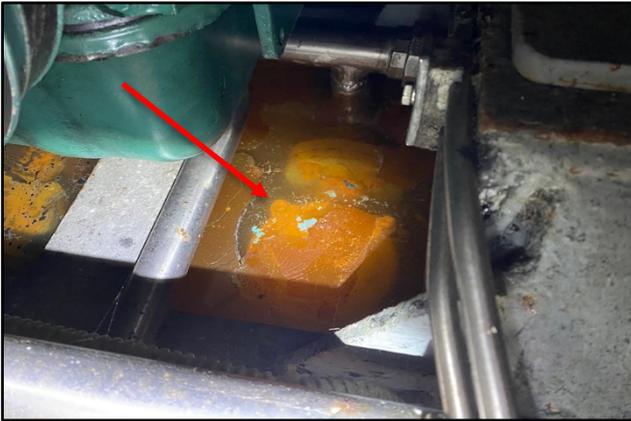
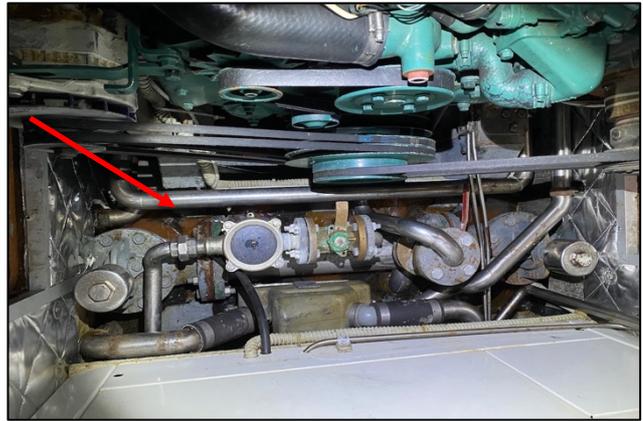
Durante l'ispezione eseguita a bordo nel 2022 e da quanto appreso durante l'ispezione l'unità non veniva alata dal 2016; Già la situazione riscontrata allora era compromessa e ci aveva portato a consigliare alaggio immediato per non perdere l'unità per accesso d'acqua non controllabile.

Nel caso particolare, evidenziamo che era presente molta acqua all'interno delle sentine.

Riteniamo doveroso evidenziare le criticità su gran parte dei punti di accesso dell'acqua di mare quali luci subacquee, prese a mare, piedino del tunnel del bow thruster [elica di manovra trasversale] che hanno mostrato livelli di ossidazione e corrosione al limite della tenuta.

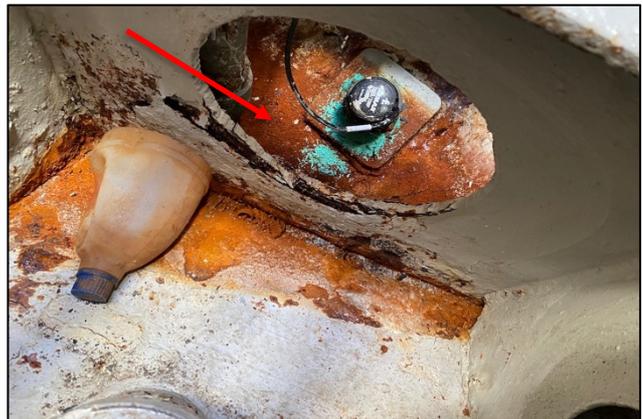
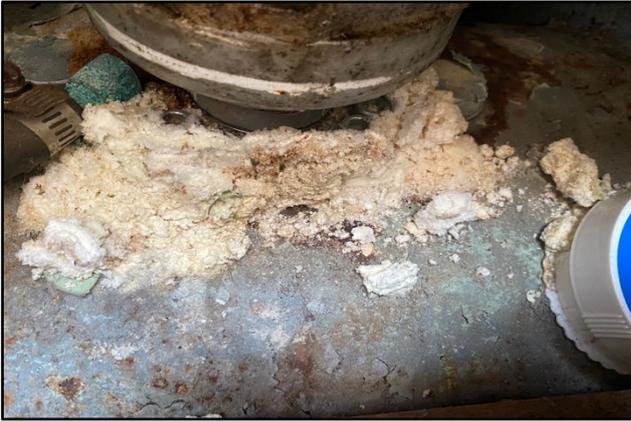
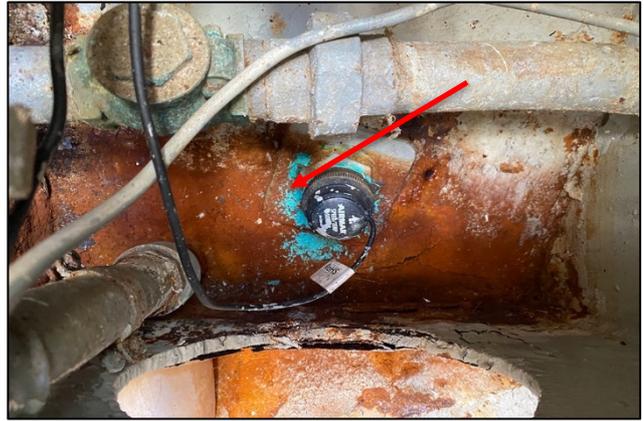
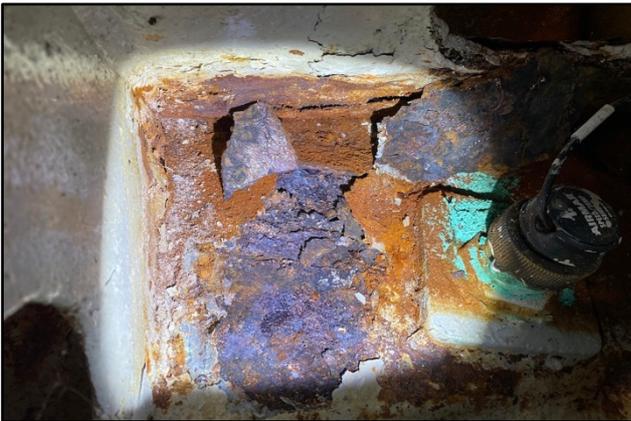
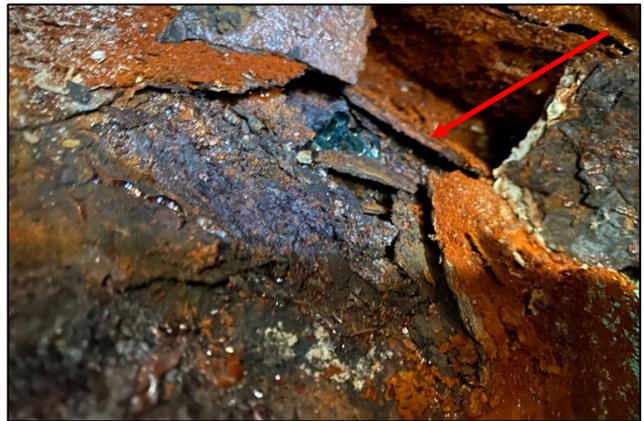
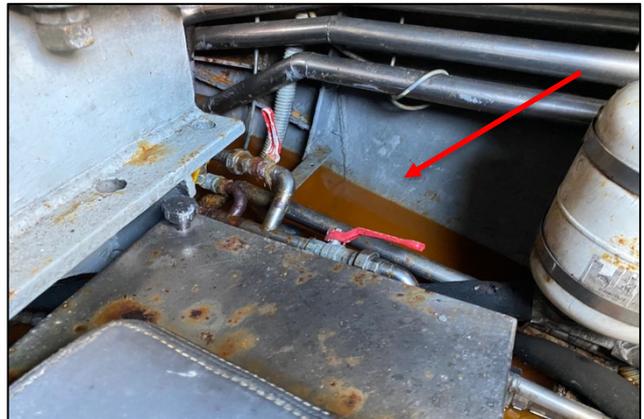
Le strutture longitudinali, trasversali interne, per quanto visibili non sembrano avere molte criticità in termini di ossidazione e sfaldamento. Ovviamente, sarà necessario riconsiderare questo punto in maniera più approfondita dopo l'avvenuta pulizia e svuotamento delle sentine.

Sull'area interna ispezionabile in sentina, si riscontrano in pessimo stato le superfici interne dei lamierati che ne costituiscono i fondi, in particolar modo al centro della chiglia dove, sono evidenti tracce di ossidazione profonda sulle lamiere in acciaio.

È NECESSARIA, OLTRE ALLO SVUOTAMENTO COMPLETO DELLE SENTINE DI TUTTA L'IMBARCAZIONE, LA SABBIAURA COMPLETA DELLO SCAFO, E DOPO L'ESECUZIONE DI UN ESAME DETTAGLIATO DEGLI SPESSORI DELLE LAMIERE (A LAMIERE PULITE) AD ULTRASUONI, LA SOSTITUZIONE DEI FONDI PIU' COMPROMESSI E CHE PRESENTANO UNO STATO DI ARRUGGINIMENTO E SFALDAMENTO AVANZATO. EVIDENZIAMO CHE IL DIVARIO PRESENTE IN ALCUNE ZONE, DOVE È STATO POSSIBILE SONDARE GLI SPESSORI CON LO SPESSIMETRO AD ULTRASUONI, CI HA DATO DATI MOLTO PREOCCUPANTI LO SPESSORE SI E' ASSOTTIGLIATO DI OLTRE IL 70%. PER MEGLIO COMPRENDERE SE LA LAMIERA IN ORIGINE ERA DI 12MM. OGGI RISULTA ESSERE MENO DI 4 MM.

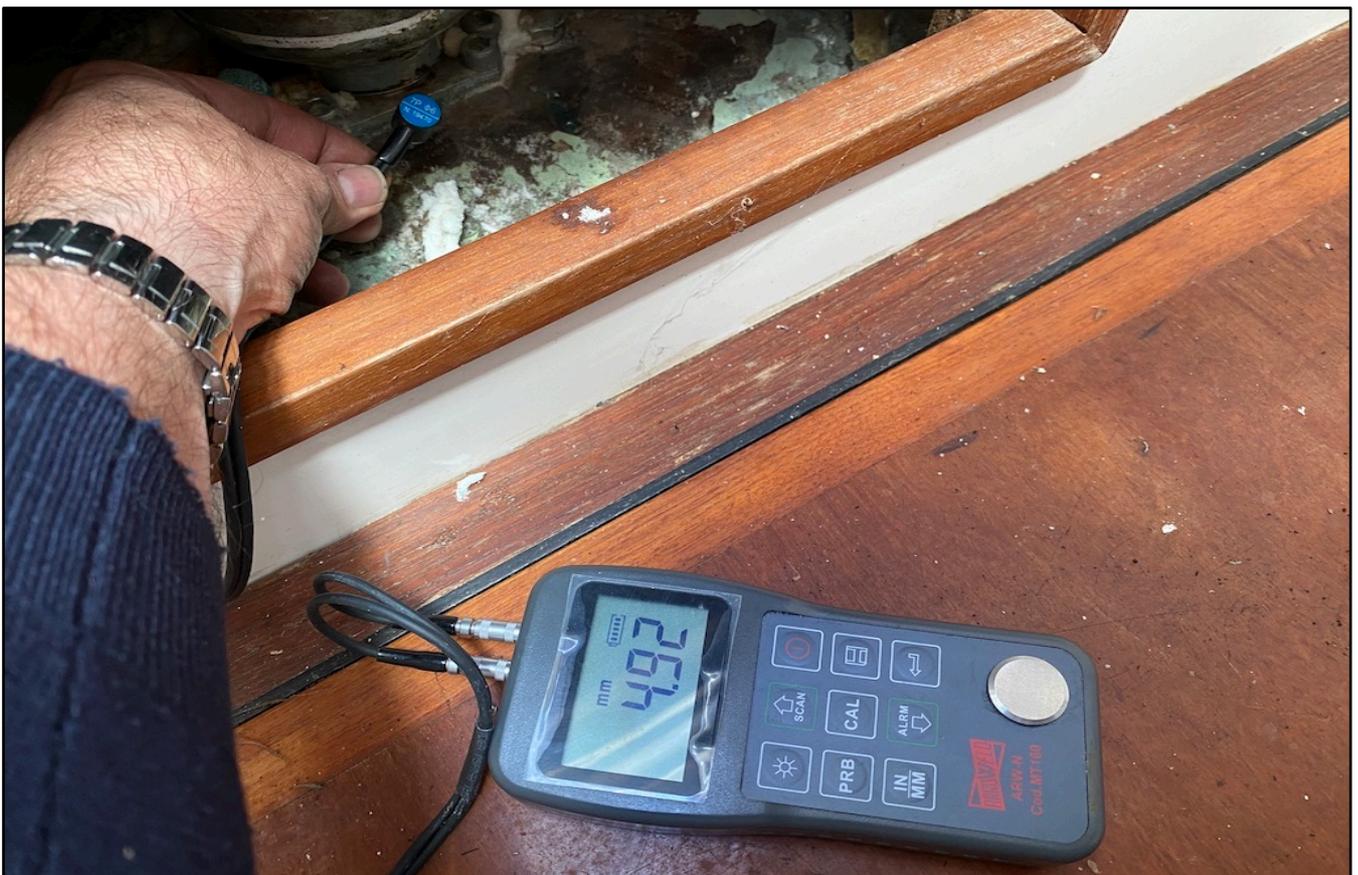
I dati rilevati nelle zone alte sopra il galleggiamento hanno riportato spessori considerevoli tra 8 e 10 mm.

Tuttavia, rimuovendo le parti sfaldate dei lamierati più compromessi gli spessori sono diminuiti sino ad arrivare ad uno spessore di circa 4,5 mm.

Oggi dopo l'ispezione abbiamo riscontrato le ipotesi che avevamo riportato nell'ispezione eseguita con imbarcazione in acqua. La situazione riscontrata ha evidenziato un ulteriore aggravamento determinato dalle infiltrazioni di acqua di mare e dal prolungato periodo dell'imbarcazione in acqua di mare senza protezioni. Il processo di ossidazione già constatato ha proseguito determinando sfaldamenti nella struttura dei lamierati.

Otto anni [in acqua di mare] senza la sostituzione di anodi sacrificali e senza manutenzione alcuna ha determinato un assottigliamento dei lamierati in maniera irre recuperabile.

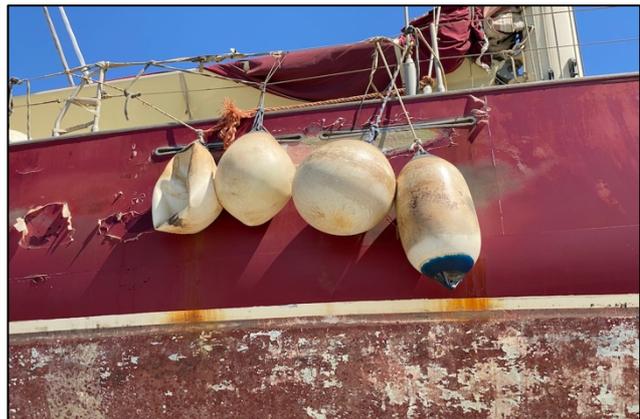
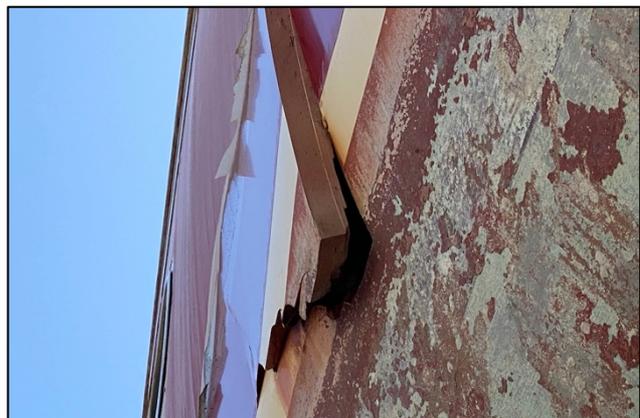
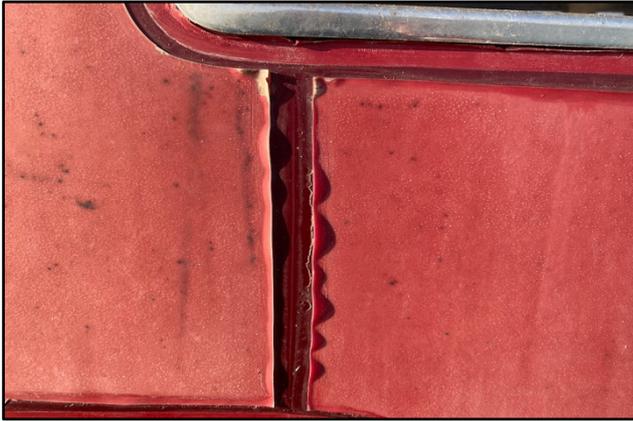
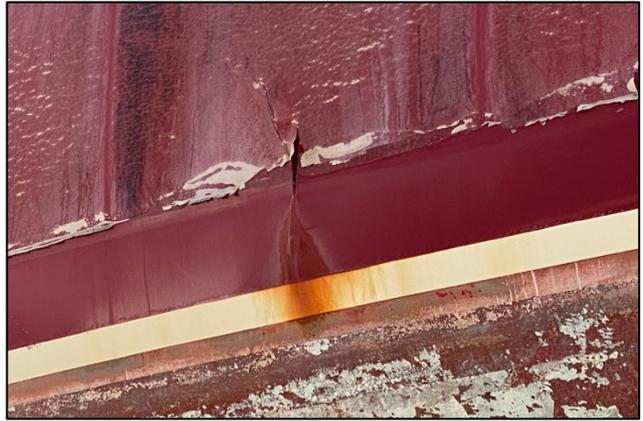
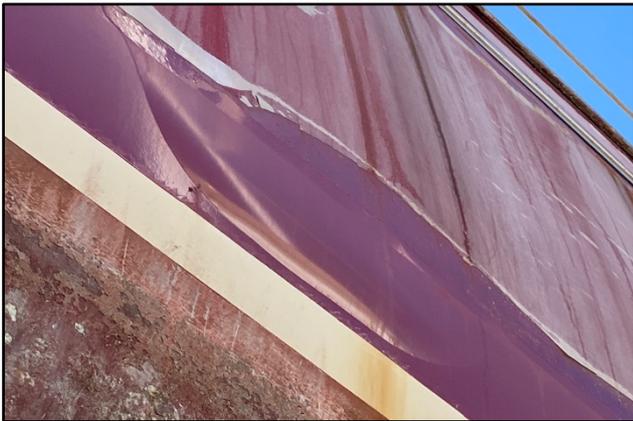
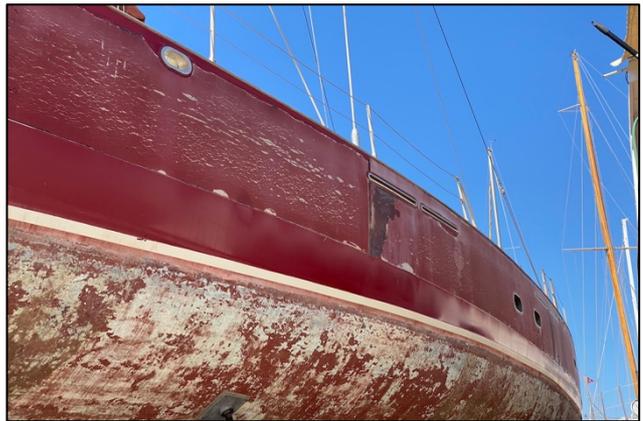
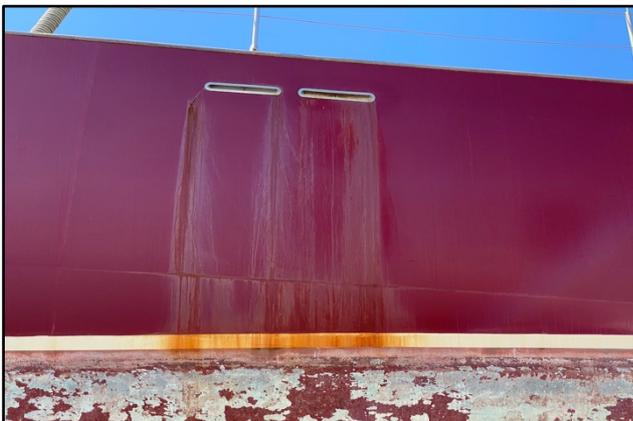
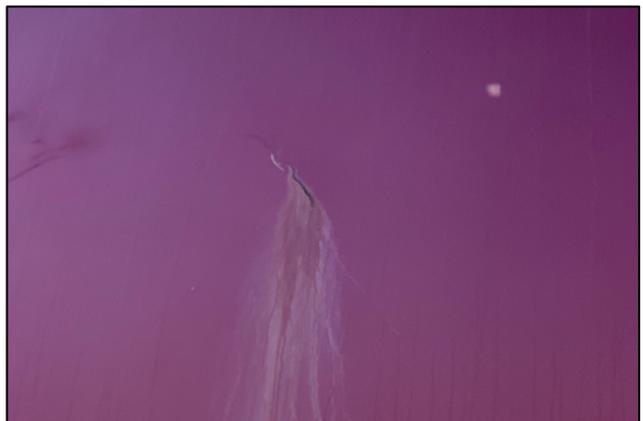
La superficie delle murate risultava coperta da una pellicola adesiva di colore bordò di cui si intravedevano i bordi che, in alcuni casi, si mostravano distaccati a causa della cottura del materiale plastico attraverso l'invecchiamento negli anni di esposizione agli agenti atmosferici. Con l'ausilio del personale portuale effettuavamo un'ispezione con un gommone sulle murate in particolare quella esterna lato sinistro non visibile perfettamente dalla banchina e rilevavamo numerose spaccature sulla superficie esterna.

In particolare, all'altezza del giardinetto di sinistra, la più eclatante riguardava una zona completamente spaccata e distaccata dal supporto in lamiera. Si poteva determinare lo spessore dello stucco che gonfiandosi era fuoriuscito dal profilo di murata verniciato. Di seguito alcune immagini.

È CONSIGLIATA LA RIPARAZIONE DEGLI STUCCHI DI MURATA E LA RIVERNICIATURA DELLO SCAFO.

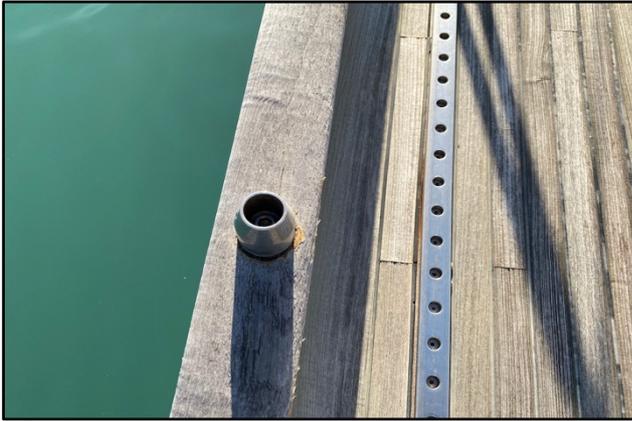
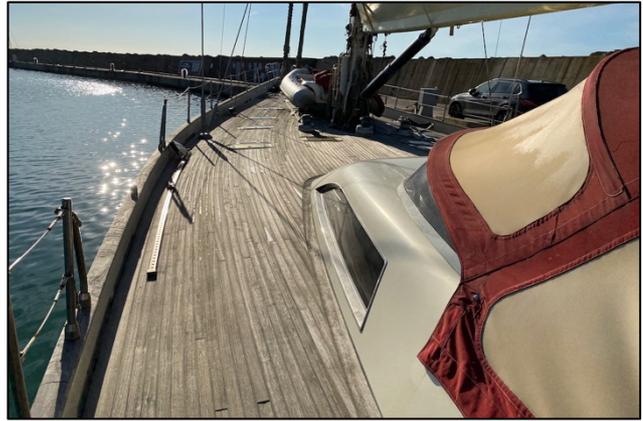
Gli acciai presenti sono in discreto stato in termini di struttura/saldatura. Risulta solamente mancante un candeliere sul lato sinistro a sostegno della draglia. Gli acciai risultano opachi a causa dell'esposizione di anni agli agenti atmosferici.

È CONSIGLIATA LA LUCIDATURA DEGLI ACCIAI DI COPERTA E IL TRATTAMENTO DEL CAPO DI BANDA.

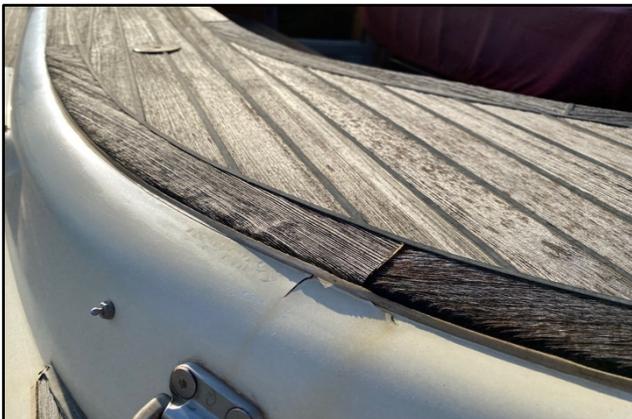
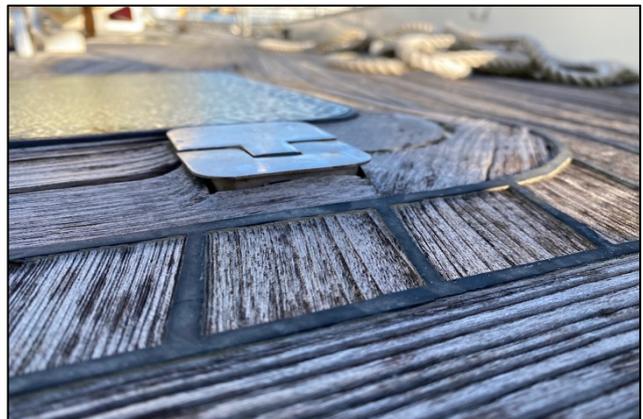
Riscontriamo anche un PESSIMO stato dei piani di calpestio di coperta rivestiti in teak gommato il quale risulta consumato e distaccato dal supporto in acciaio in diverse zone. Inoltre, alcune aree risultano distaccate a causa di rigonfiamenti del supporto sottostante in lamiera sintomo di infiltrazioni pregresse. In particolare, il fenomeno è evidente aprendo i boccaporti passo d'uomo dove si rilevano le fratture tra i due piani di materiali differenti.

Il capo di banda in teak, verniciato a coppale, risulta completamente esfoliato a causa del normale invecchiamento della vernice esposta agli agenti atmosferici.

Gli spessori del teak non sono nella norma e presentano particolari segni di usura.

È CONSIGLIATA RIMOZIONE DEL TEAK NELLE ZONE DI DISTACCO E IL RIPRISTINO DELLE PARTI OSSIDATE ATTRAVERSO UN TRATTAMENTO CHE NE ARRESTI IL PROCESSO IN ATTO ED IL RIPRISTINO DEI PIANI DI COPERTA.

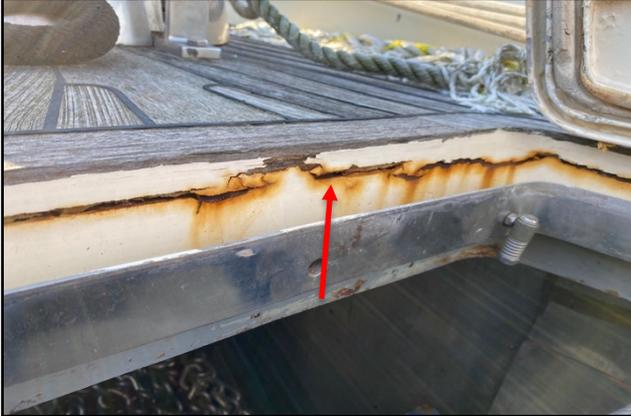
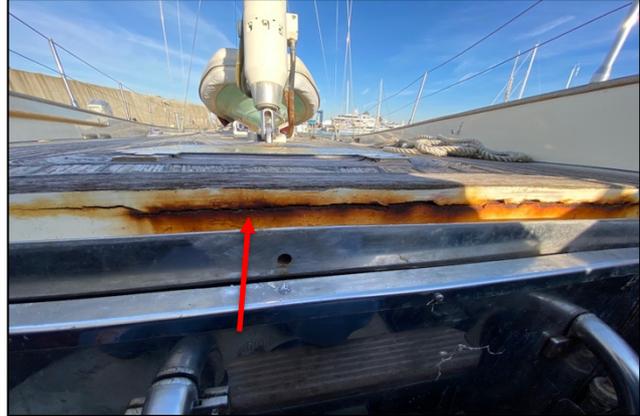
Di seguito, per far comprendere meglio lo stato di avanzamento delle infiltrazioni e dei distacchi riportiamo le foto scattate durante l'accertamento dell'inizio del 2022 e quelle odierne:

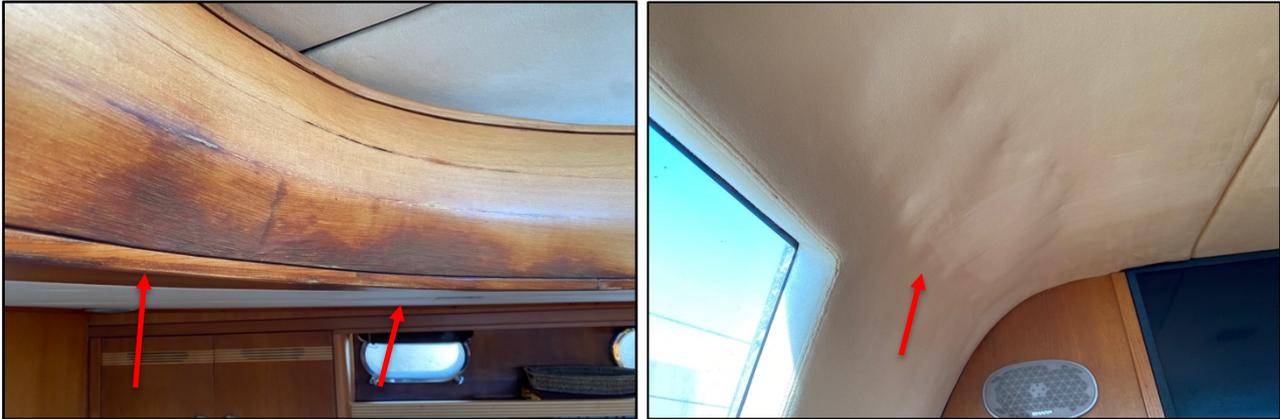
La sigillatura delle zone accoppiate della sovrastruttura risulta distaccata in più punti evidenziando problemi in termini di impermeabilizzazione.

Le vetrate del parabrezza del ponte principale non evidenziano problematiche di infiltrazioni, ma alla base della cabina abbiamo rilevato dei distacchi dei comenti tali da consentire l'accesso di umidità che ha determinato la variazione di colore del fascione interno in essenza ed il distacco del tessuto dai cieli.

È CONSIGLIATA LA SIGILLATURA DELLE ZONE DOVE RILEVATE LE INFILTRAZIONI.

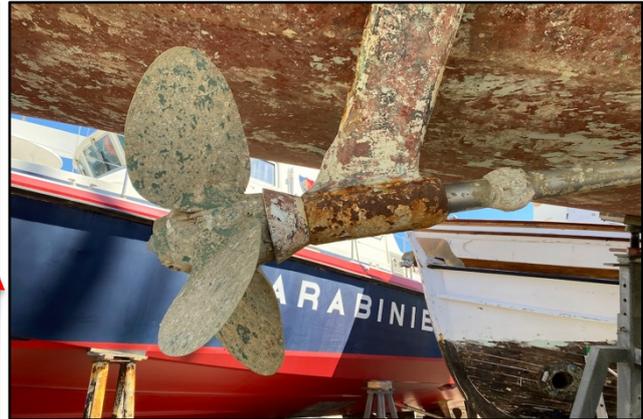
Non abbiamo visionato la parte interna del passascafo e della tenuta in quanto al momento dell'ispezione era completamente allagata.

Esternamente sia l'asse che il timone risultano bloccati.

E' NECESSARIA UN MANUTENZIONE PUNTUALE DELLE PRESE A MARE, DELLA LINEA D'ASSE E DEGLI ORGANI DI GOVERNO CON IMBARCAZIONE A TERRA MEDIANTE SMONTAGGI E VERIFICA DELLA CORROSIONE DELLE COMPONENTI DI GIUNZIONE E ROTAZIONE.

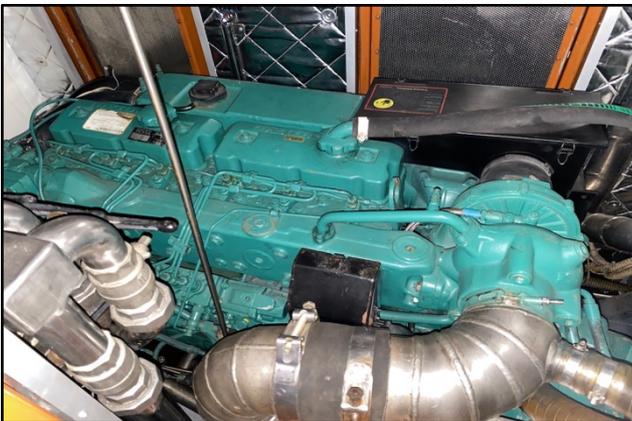
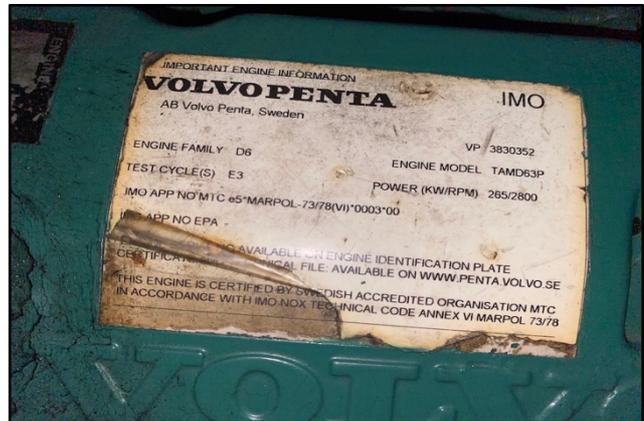
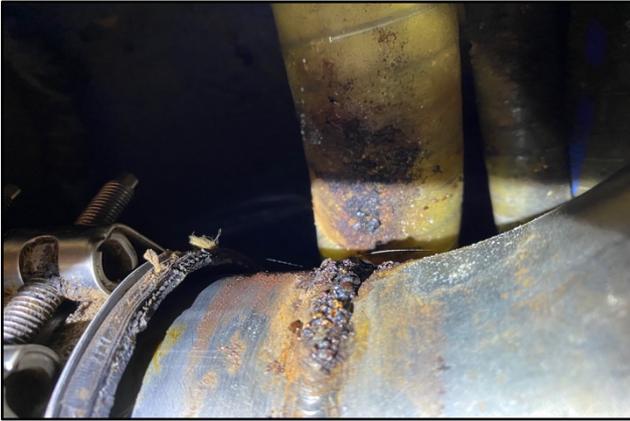
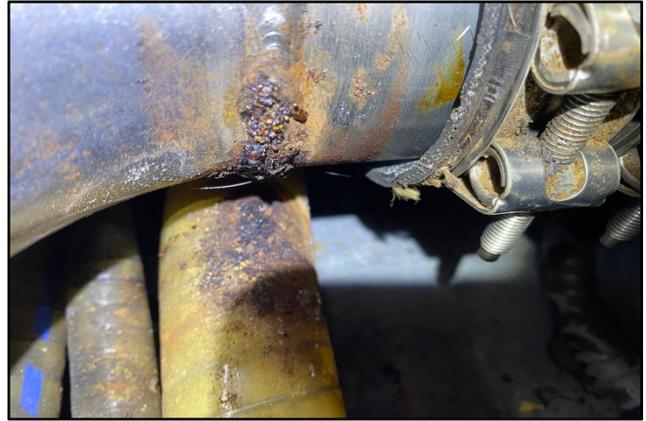
Non è stato possibile effettuare test di alimentazione degli apparati ne test di accensione a causa delle batterie motori e generatori completamente scariche. Di seguito quanto rilevato esteticamente nel vano macchine:

- Tipo: Entrobordo
- N° motori Installati: 1
- Marca: AB VOLVO PENTA
- Modello: TAMD 63 PA
- Numeri di matricola: 2061181555
- Ore Motori: NON RILEVABILI
- Carburante: Gasolio
- Potenza massima di esercizio: NON SPECIFICATA
- Anno di costruzione: 2002
- Condizioni generali: MEDIOCRI [RISPETTO ALL'ULTIMA ISPEZIONE ABBIAMO TROVATO IL LOCALE MOTORE COMPLETAMENTE ALLAGATO – LE INFILTRAZIONI HANNO GENERATO UN AGGRAVAMENTO IMPORTANTE DELLA SITUAZIONE – ATTUALMENTE LA COPPA DEL MOTORE E' A BAGNO D'ACQUA DI MARE E PIOVANA INFILTRATA]
- Stato di manutenzione: Non rilevabile.

SI CONSIGLIA UN TAGLIANDO ORDINARIO DEI MOTORI E DEL GENERATORE PRIMA DELL'UTILIZZO.

SI CONSIGLIA, VISTO IL PERIODO DI FERMO IN MARE A CUI E' STATA SOTTOPOSTA L'UNITA', IL CONTROLLO DA PARTE DI OFFICINE AUTORIZZATE PER LA VERIFICA DELLE TUBAZIONI INCLUSO LA PERDITA RICONTRATA SUL RAISER DI SCARICO DEL MOTORE PRINCIPALE.

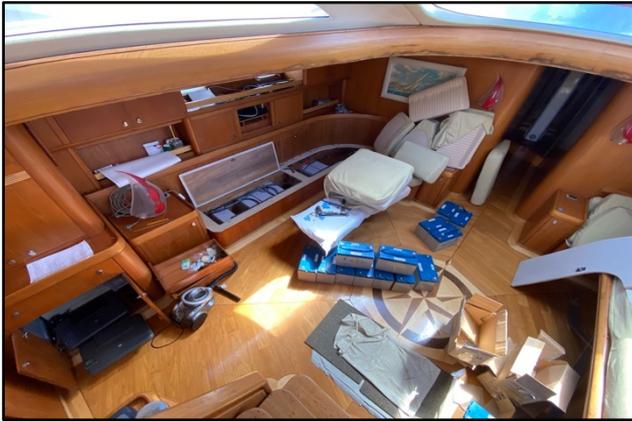
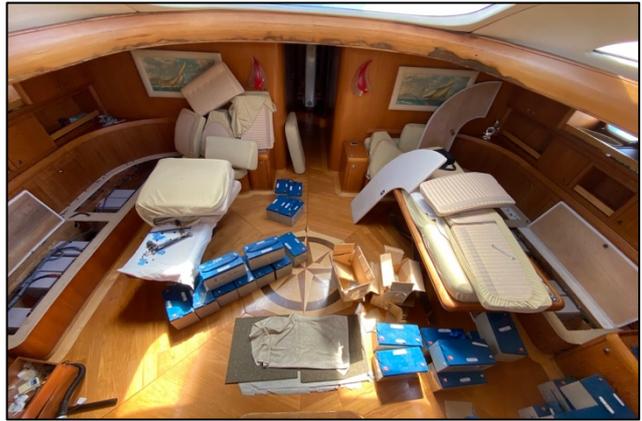
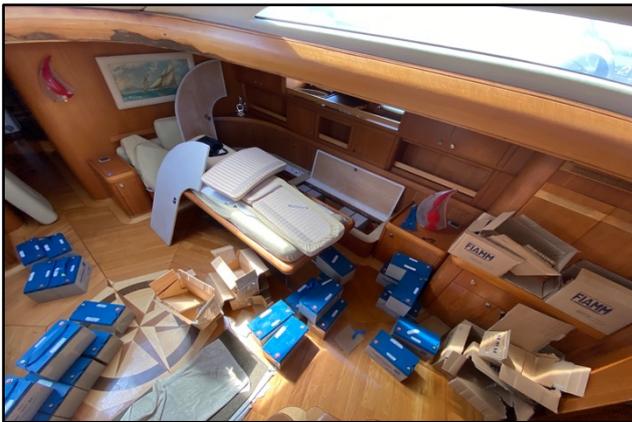
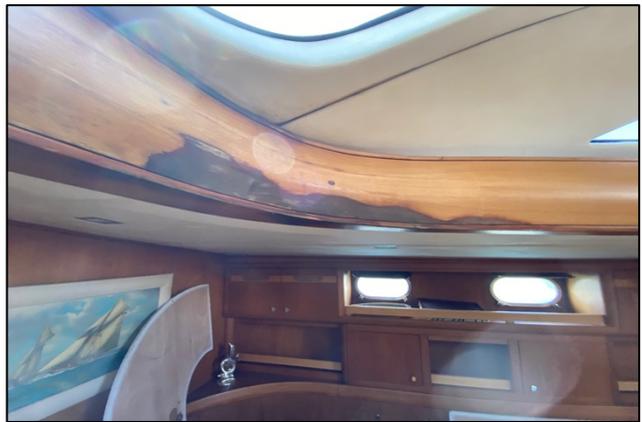
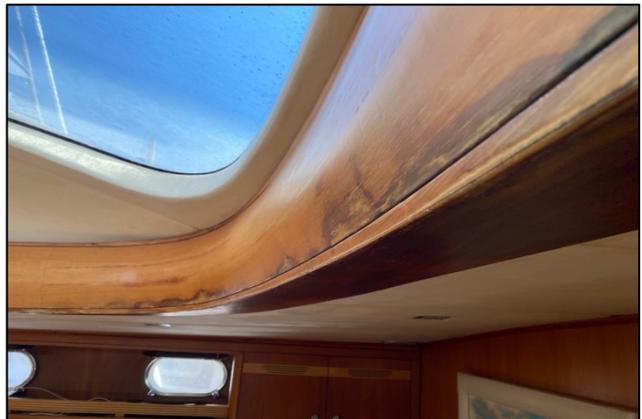
2024

Gli interni dell'imbarcazione sono buone condizioni. I cieli non presentano alcun tipo di criticità se non nella zona della dinette come evidenziato nel paragrafo2 [Rif. Opera morta]. Il mobilio è ben tenuto ed in buono stato. Il top della cucina risulta in discrete condizioni.

È NECESSARIO SANARE LE ZONE DOVE SONO PRESENTI INFILTRAZIONI CHE STANNO LESIONANDO LE ESSENZE IN LEGNO E IN TESSUTO DEI LOCALI DINETTE.

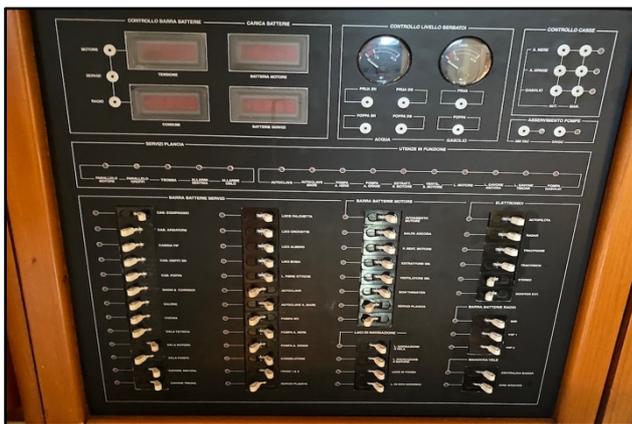
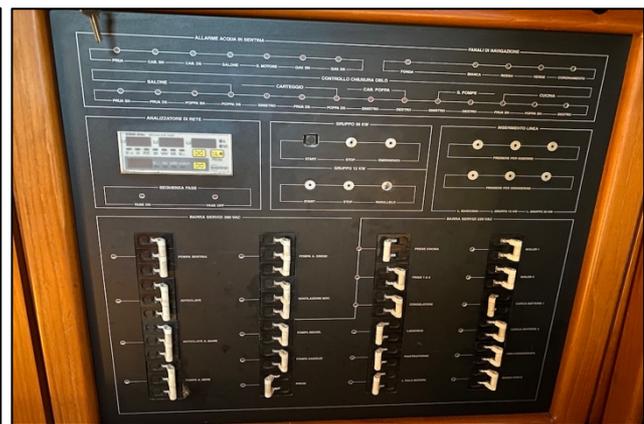
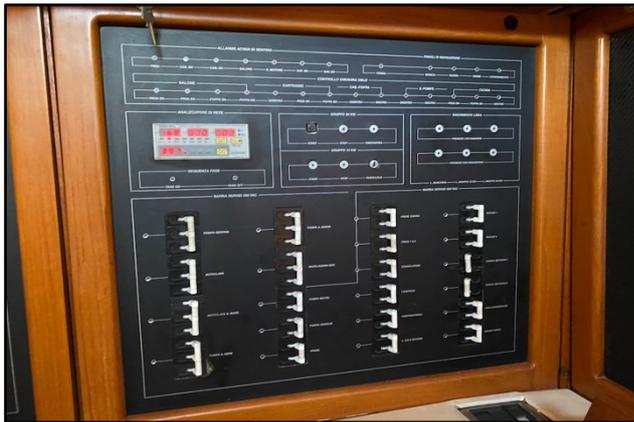
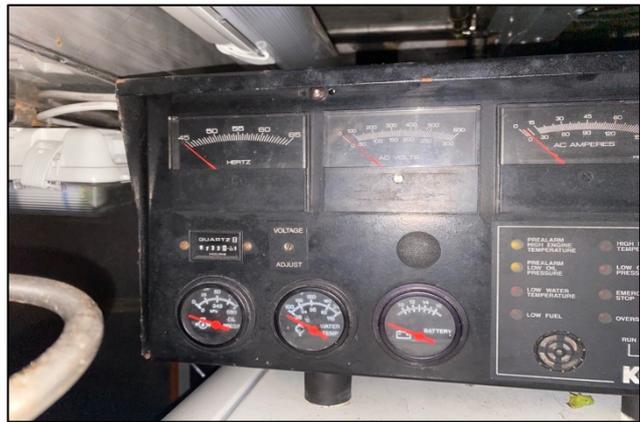
Esito
• Carica-batterie [NUOVO]	Funzionanti
• Zona Cucina	Non Testata
• Forno	Non Testato
• Frigoriferi	Non Testabili
• Prese 220 Volt	Funzionanti
• Aria condizionata	Non Testabile
• Boiler	Non Funzionante
• Dissalatori	Non Testabili
• TV SAT	Non Funzionanti
• Blower	Funzionanti**
• Pompa antincendio	Funzionante**
• Autoclave	Non Funzionante
• Pompa acque nere	Non Testabile
• Pompa acque Grigie	Non Testabile

Dopo l'alimentazione con la linea di banchina e considerando lo stato di abbandono dell'unità siamo rimasti colpiti che alcuni apparati sono risultati funzionanti. Tuttavia ciò non significa che la funzionalità sia da considerarsi al 100% - ogni impianto necessita comunque di manutenzione ordinaria e le pompe sia 380V che 220V che 24V dovranno essere sbarcate e revisionate per l'utilizzo.

È NECESSARIA VERIFICA ELETTRICA DELL'IMPIANTO DI ELETTRIFICAZIONE DELL'UNITA' RILEVATO NON FUNZIONANTE.

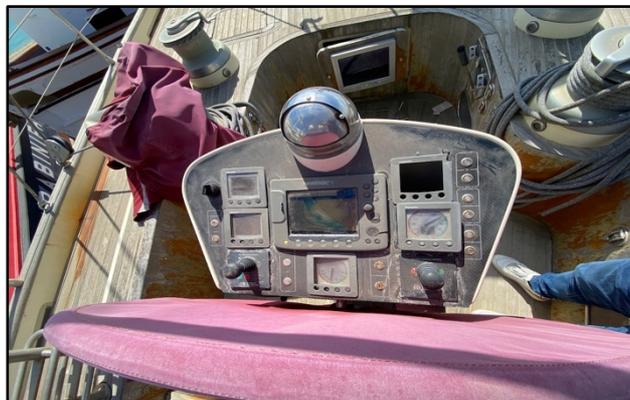
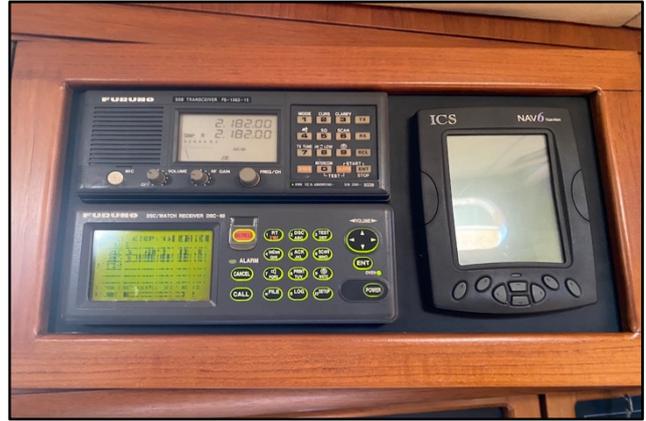
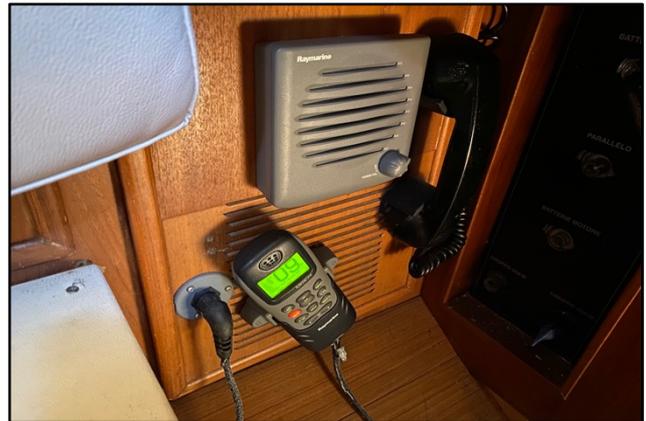
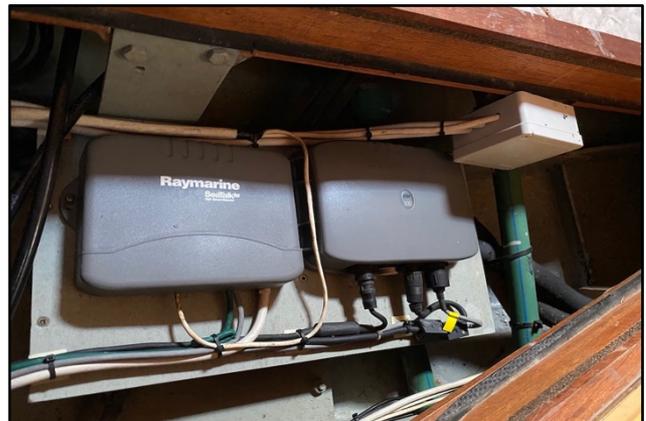
La strumentazione di bordo è stata testata e risulta PARZIALMENTE FUNZIONANTE. Inoltre, la strumentazione installata sulla plancia di comando esterna è stata riscontrata deteriorata e con display distaccati a causa dell'esposizione prolungata agli agenti atmosferici. Tuttavia come visibile nelle immagine di seguito riportate alcuni degli strumenti risultano alimmetati.

E' CONSIGLIATO IL CONTROLLO DELLA STRUMENTAZIONE ELETTRONICA DA PARTE DI UN TECNICO SPECIALIZZATO PER APPARATI DI BORDO OLTRE ALLA SOSTITUZIONE DELLA STRUMENTAZIONE RILEVATA NON FUNZIONANTE..

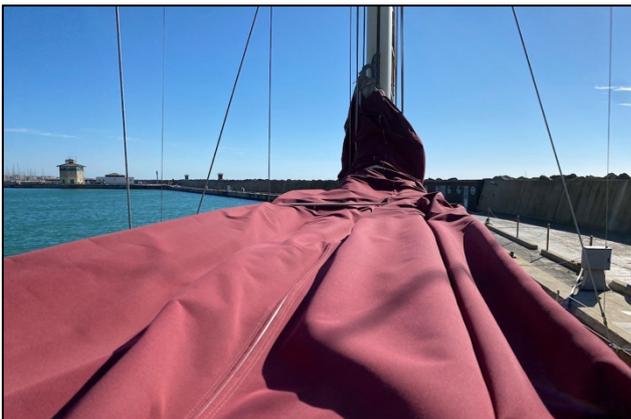
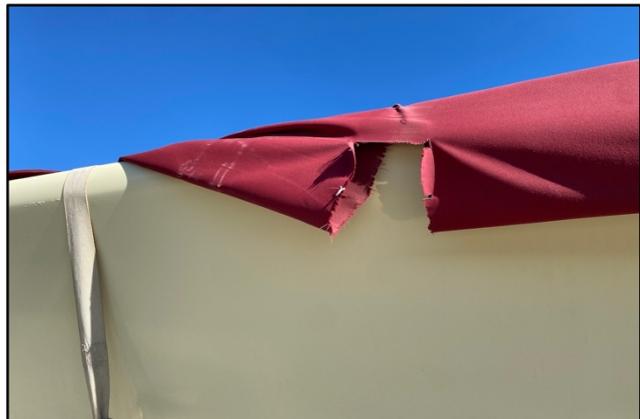
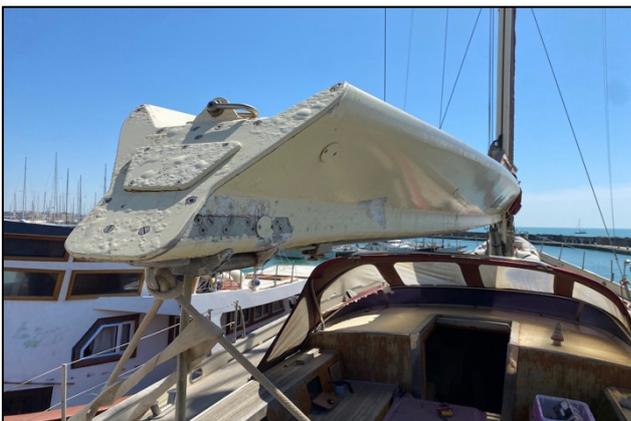
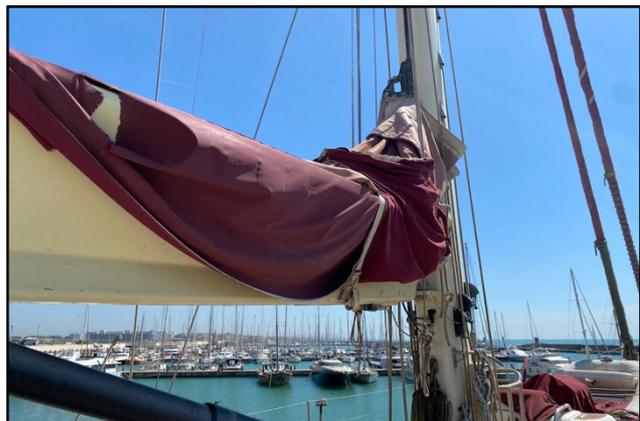
L'imbarcazione è dotata di un solo albero in alluminio alto circa 38 mt. dalla base. In particolare, sul boma, anch'esso in alluminio si iniziano ad evidenziare delle bolle sotto la vernice frutto dell'ossidazione del materiale primario. Per quanto attiene alle vele non è stato possibile verificare le condizioni di stato ed usura delle stesse in quanto non apribili ed issabili. Il lazy bag risultava strappato in più punti dai quali si potevano visionare le vele in dacron molto usurata e deteriorate dall'esposizione agli agenti atmosferici.

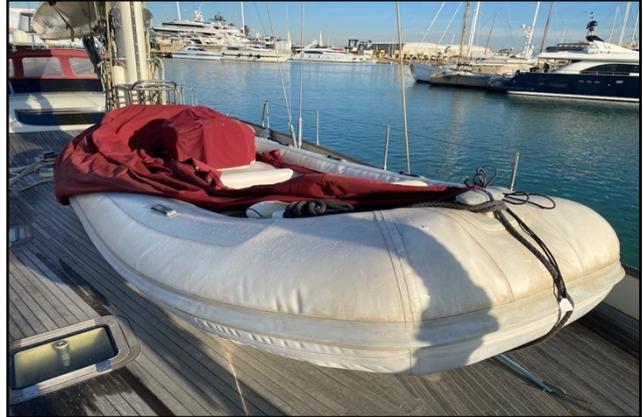
L'imbarcazione risulta corredata di un tender william 445 con motore entro bordo in mediocri condizioni.
