PERIZIA NAUTICA: BLU MARTIN SEA TOP 13.90

NOME: "CIVOLEVA"

Targa: VG5199/D

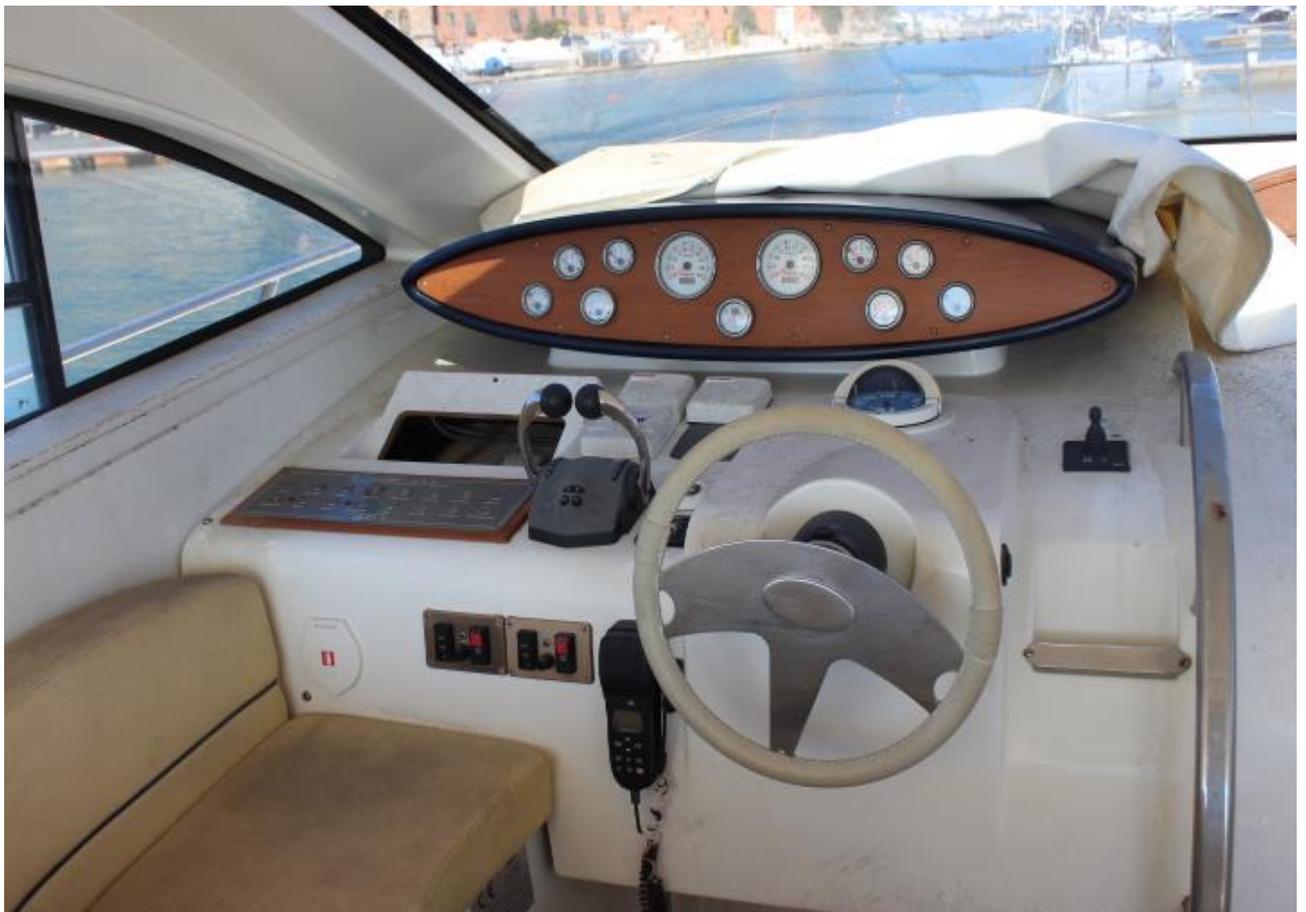
Risulta mancante il Plotter GPS/Ecoscandaglio

| PLOTTER/GPS CARTOGRAFICO/ECOSCANDAGLIO | € 2.150,00 |

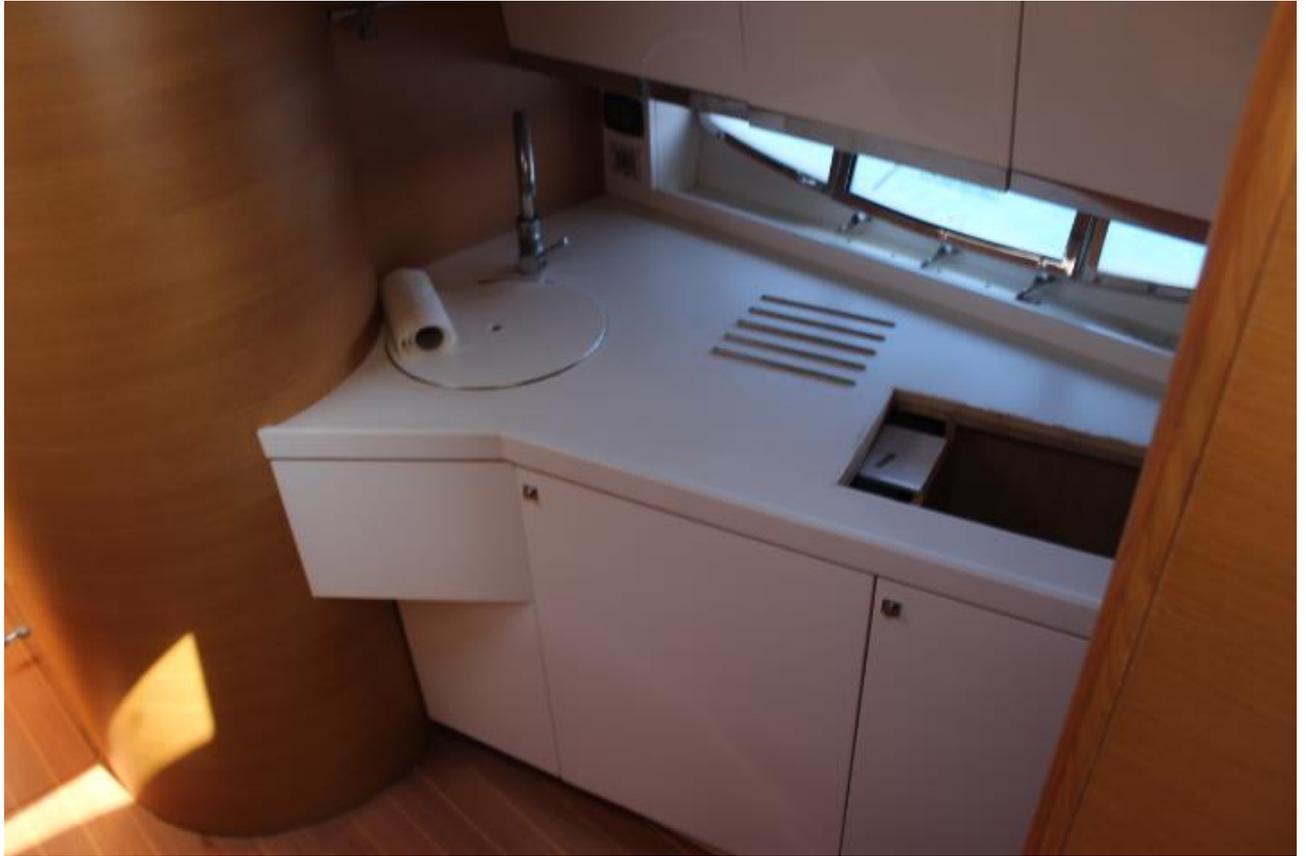
Piano fuochi/induzione

Entrando all'interno, si nota subito l'ottimo stato di conservazione degli arredi, del piano calpestio pagliolo in teak, un ampio divano angolare in pelle colore beige, angolo con tavola da pranzo, cucina (dove risulta mancate il piano fuochi/induzione), provvisto di frigo e lavandino; le tre cabine presenti sono in buono stato di conservazione: in quella dell'armatore è presente il bagno con cabina doccia, le altre due cabine ne sono sprovviste ed usufruiscono di un bagno comune collocato sempre nella zona interna che risulta privo di box doccia. Gli oblò si presentano perfettamente allineati con le loro sedi di serraggio con buona tenuta stagna.

| COSTI RIPRISTINO BLU MARTIN | SEA TOP 13.90 |
|---|---|
| PIANO COTTURA VETROCERAMICA INDUZIONE | € 350,00 |

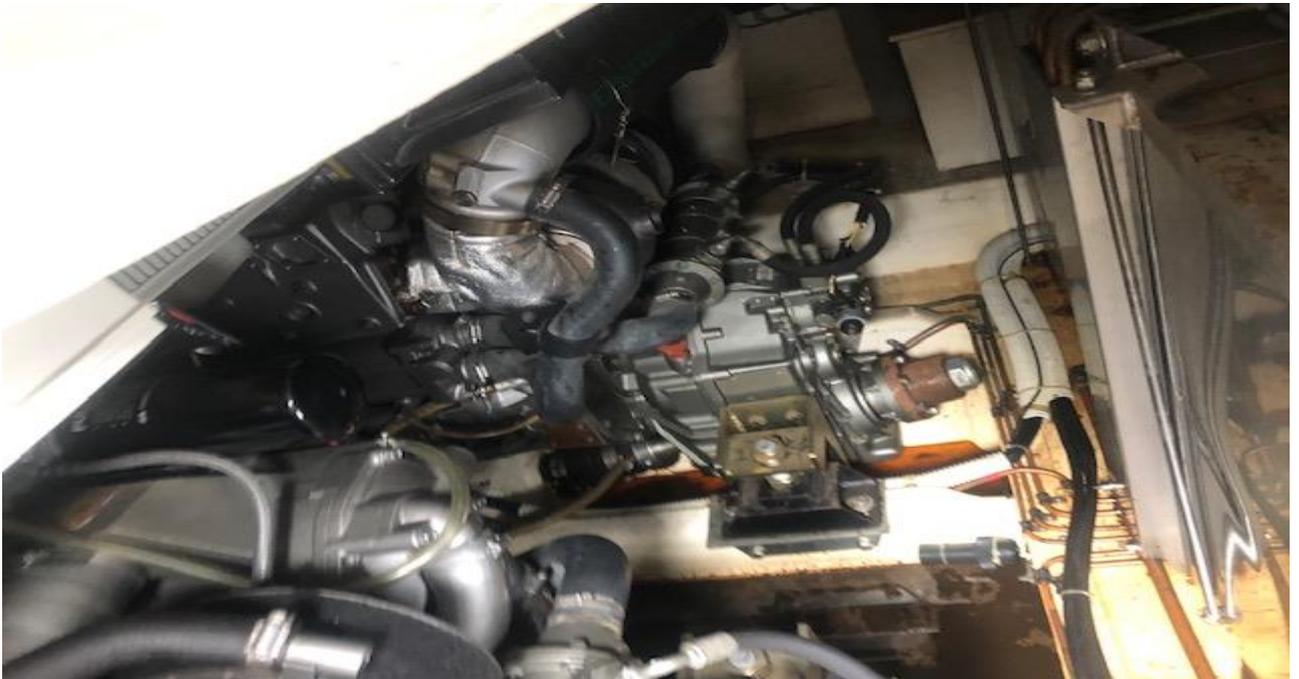
Si prende visione dei due motori YANMAR, 6LY3ETP; gli stessi necessitano di sola manutenzione ordinaria.

| COSTI RIPRISTINO BLU MARTIN | SEA TOP 13.90 |
|---|---|
| TAGLIANDO COMPLETO N° 2 MOTORI YANMAR SIGLA 6LY3ETP | € 3.000,00 |
