**Survey Report N° 119/2022**  
**Modello : Yawl d'epoca Henry Rasmussen**  
**Nome : Konigin II**  
**Iscrizione N. : VG 3331 D**

## RAPPORTO DI VISITA IMBARCAZIONE O NAVE DA DIPORTO

## Relazione a seguito di visita in secco

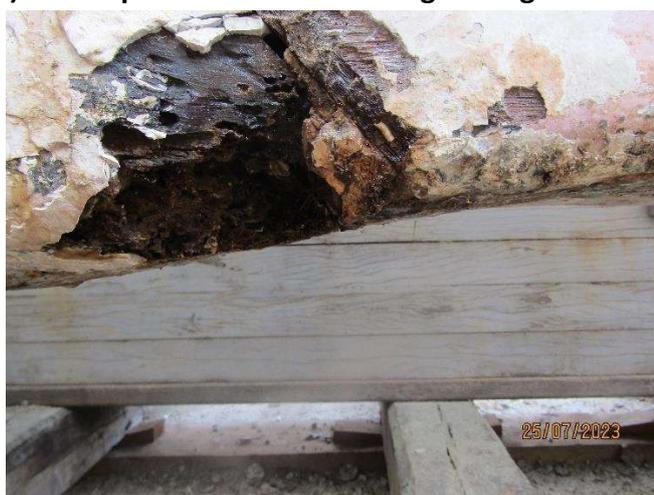
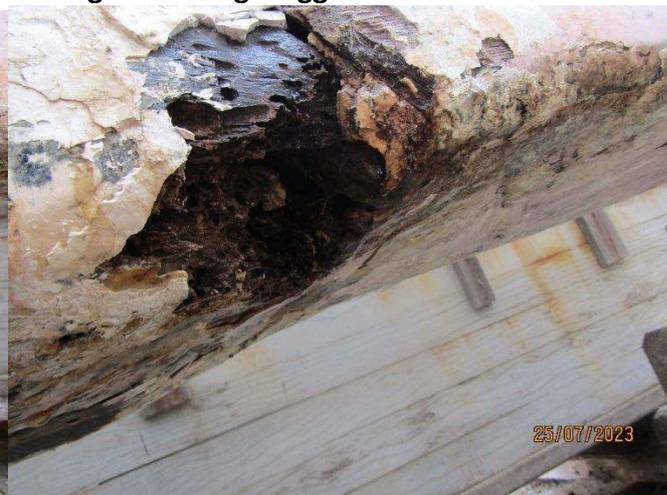
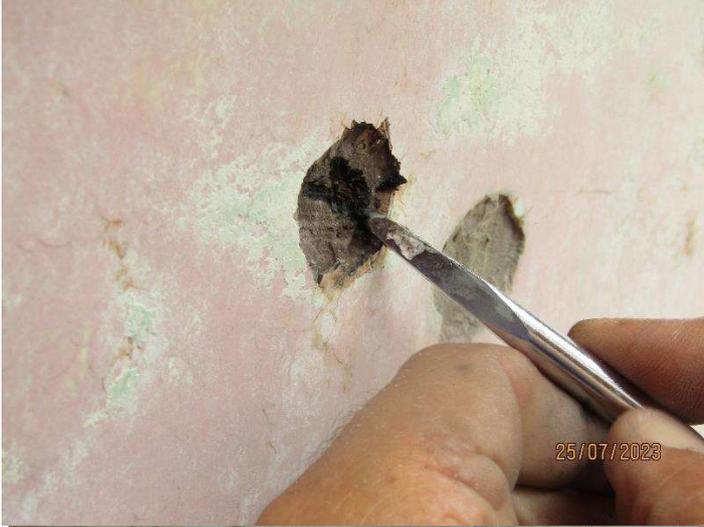
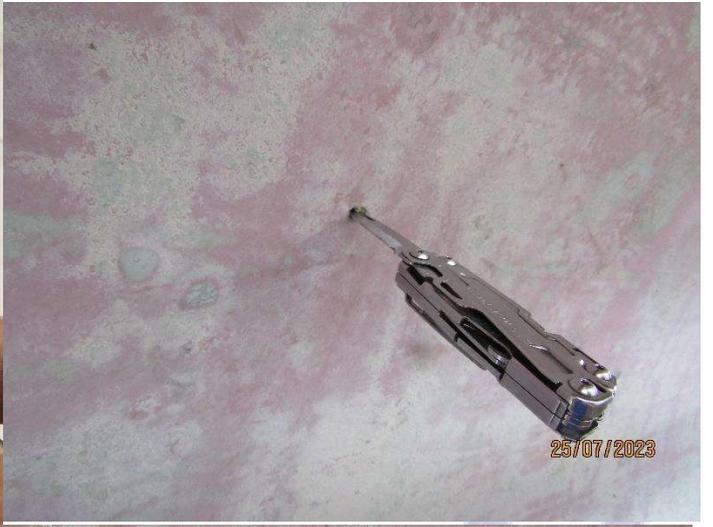
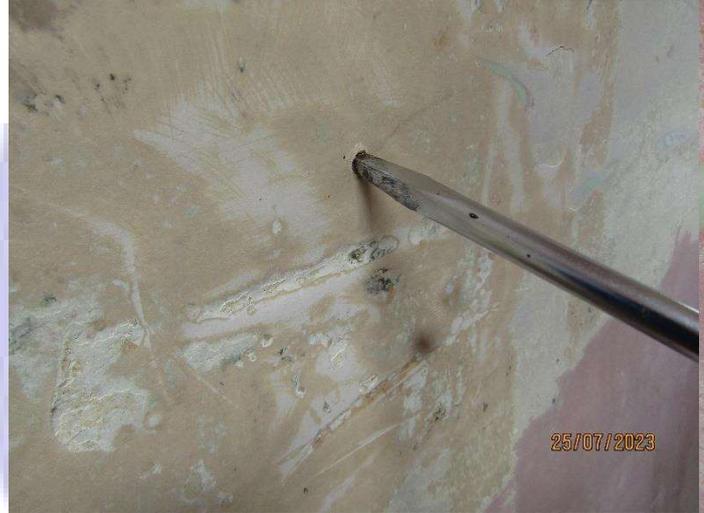
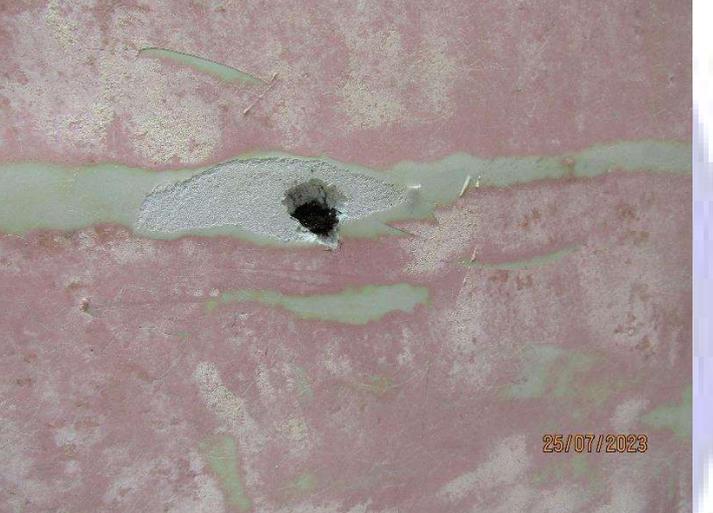
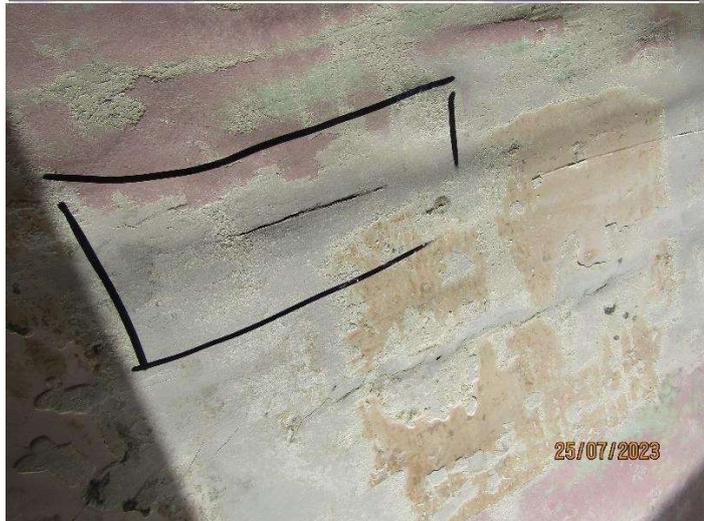
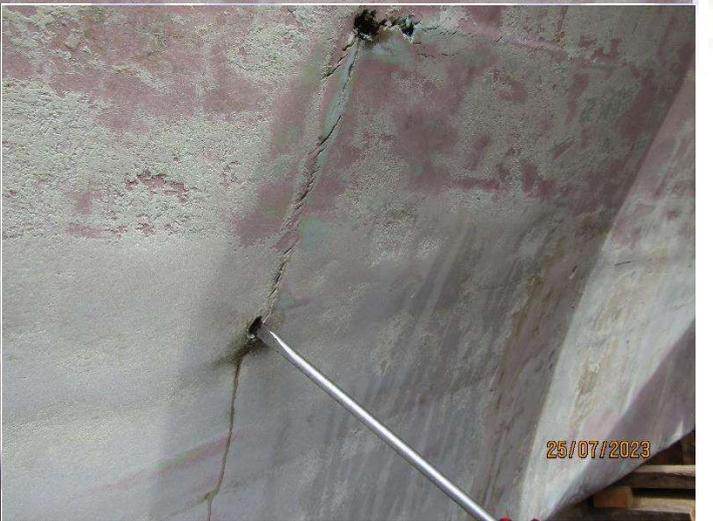
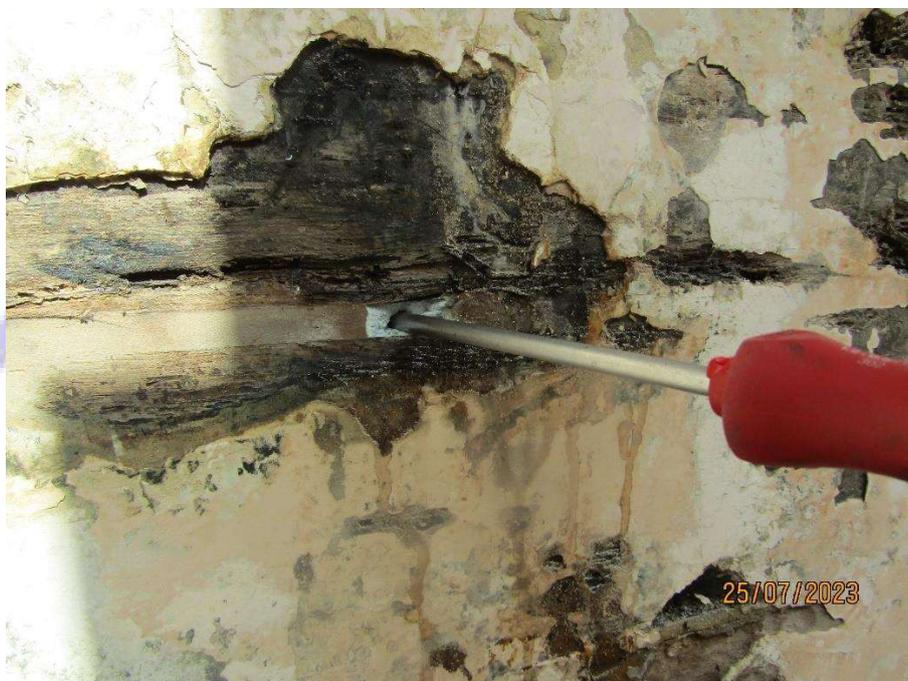
1. Il fasciame dell'opera viva è stato misurato molto umido e tutta l'opera viva era incamiciata con stucchi e materiali epossidici che incrementano la ritenzione dell'umido all'interno delle fibre del legno. Infatti, durante l'ispezione a campione (80/100 campioni complessivamente a dritta e a sinistra) dove lo stucco è stato rimosso dai periti e il legno del fasciame è stato esposto, quest'ultimo è stato trovato morbido, scuro (imbevuto e marcescente) e quando testato con appositi punteruoli questi ultimi sono penetrati per almeno 15 mm. Questa osservazione è stata riscontrata anche lungo il corso di fasciame immediatamente superiore alla chiglia denominato torello

I campioni, dove questo fenomeno è stato riscontrato, interessano anche alcune strutture principali:

- a) Ruota di prua circa 70 cm sotto alla linea di galleggiamento a sinistra;
- b) In corrispondenza di numerosi comenti tra le tavole di fasciame evidenziate da crepe sulla camicia di stucco esterno e trasudi di acqua;
- c) Nel sotto-chiglia, all'altezza delle sezioni poppiere ;
- d) In vari punti all'altezza del bagnasciuga su tutta la lunghezza del galleggiamento su entrambi i lati

Prima di ogni considerazione tecnica su quanto riscontrato, a causa della cospicua umidità misurata ed osservata al livello del fasciame esterno, si è resa evidente la urgenza di rimettere in acqua l'imbarcazione. Questa operazione è necessaria per evitare un eccessivo ritiro del legno del fasciame che influirebbe negativamente sul calafataggio e quindi sulla tenuta stagna dell'opera viva. In questa sede si tiene a precisare che l'operazione di varo non sottintende che l'imbarcazione sia in sicurezza e pronta a navigare, ma ne potrebbe solo rallentare l'ulteriore ammaloramento. Per questo motivo è una raccomandazione urgente installare un sistema di esaurimento efficace contestualmente al varo.

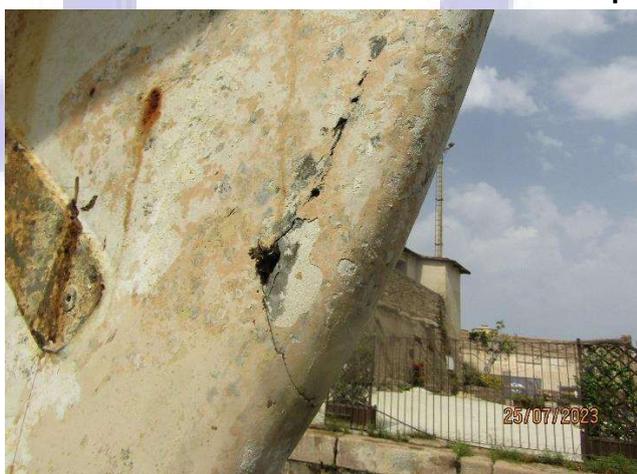
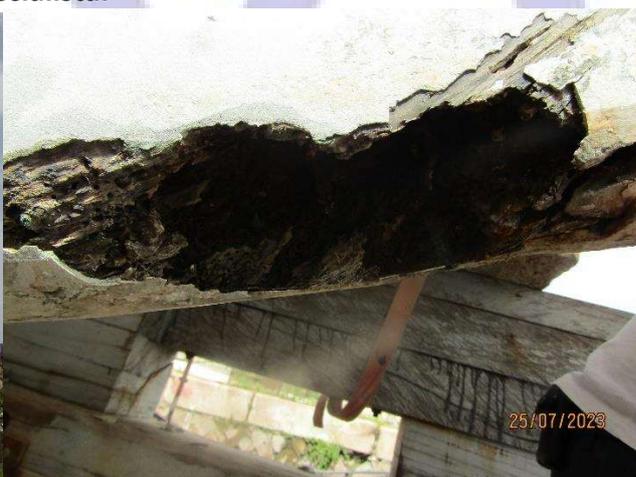
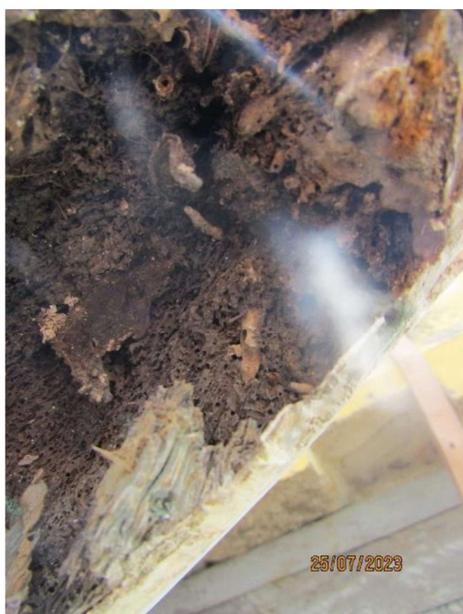
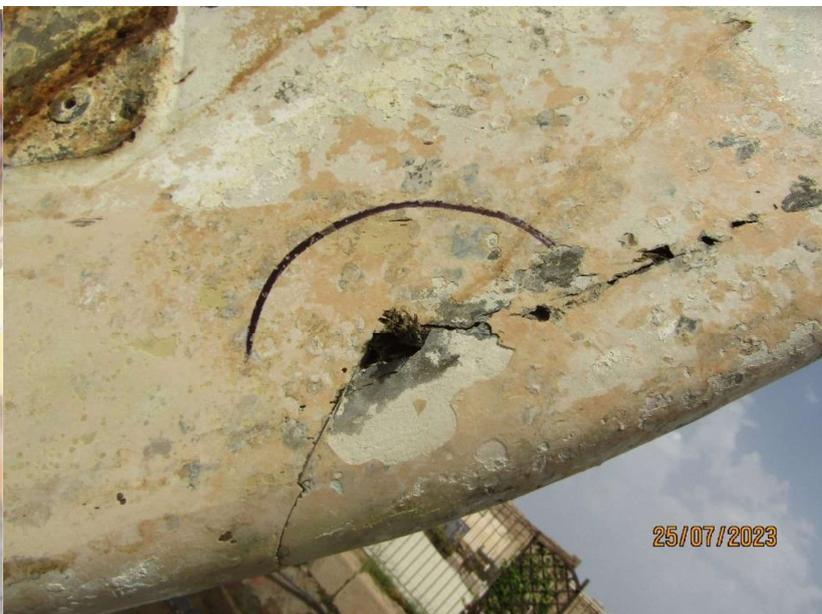
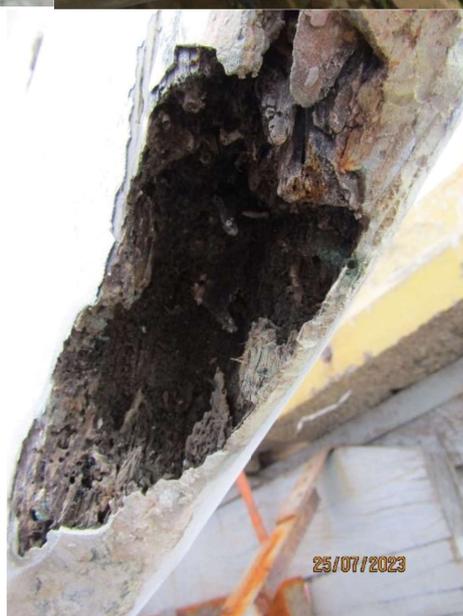
2. La pala del timone costruita da tavolame parallelo al dritto di poppa imbullonato oltre a trasudi rugginosi sul 30% della sua superficie ha mostrato alcune riparazioni sul bordo di uscita mentre sulla sua parte inferiore era evidente una mancanza di materiale dovuta a impatto o marcescenza attaccata da parassiti invertebrati che trivellano il legno e distruggono rapidamente i legni marini ed a volte anche le infrastrutture costiere in legno. Ispezionando da vicino il tipo di ammaloramento causato da questi organismi nonché confrontando la visibile produzione di pellet fecale è sembrato trattarsi di *Limnoria lignorum* ma, visto che le stesse tracce sono state riscontrate anche in altri punti dell'opera viva e dell'opera morta si raccomanda l'intervento di uno specialista.

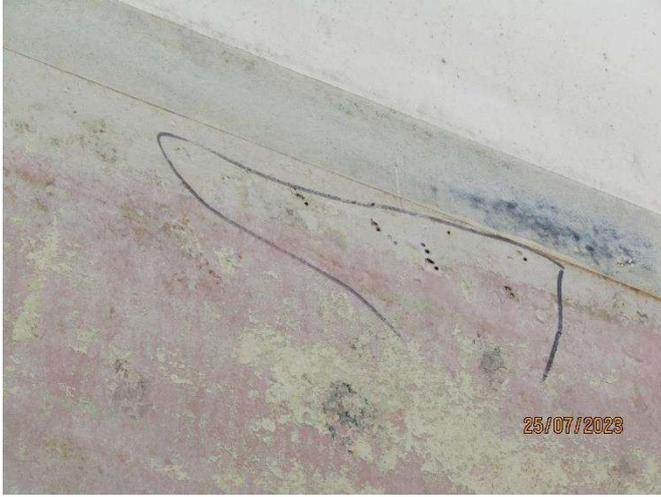
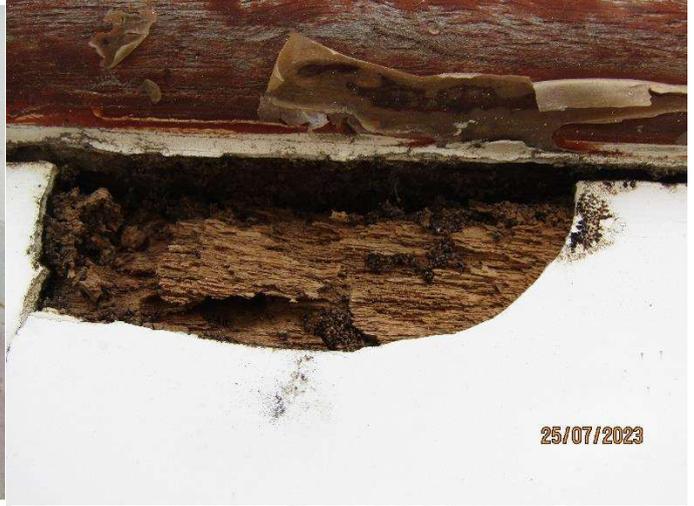
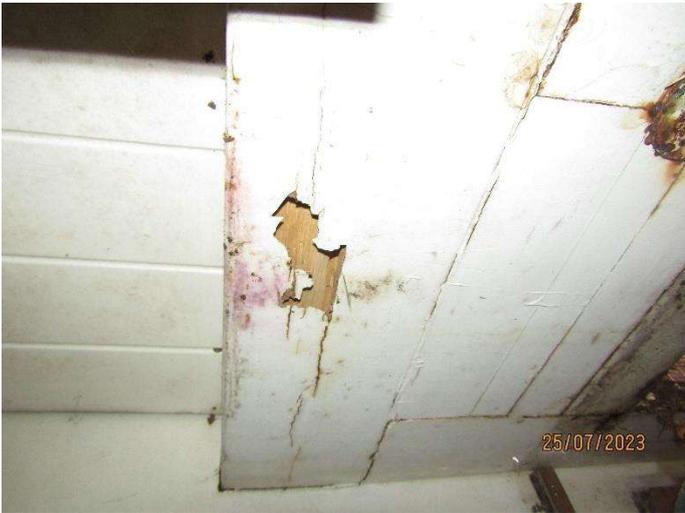
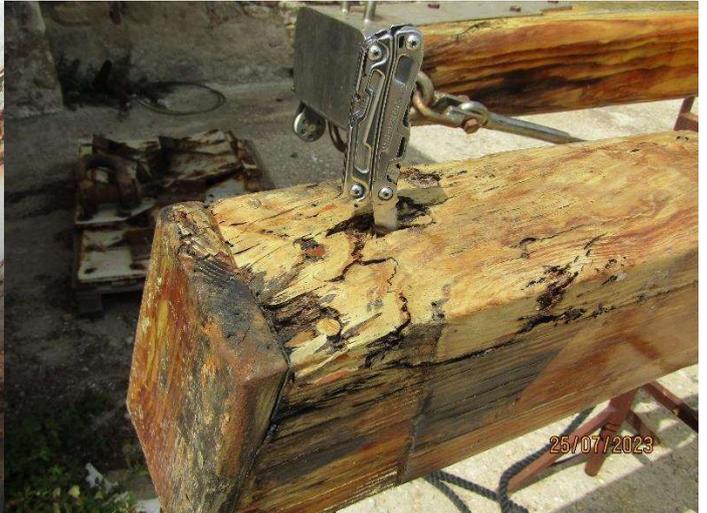
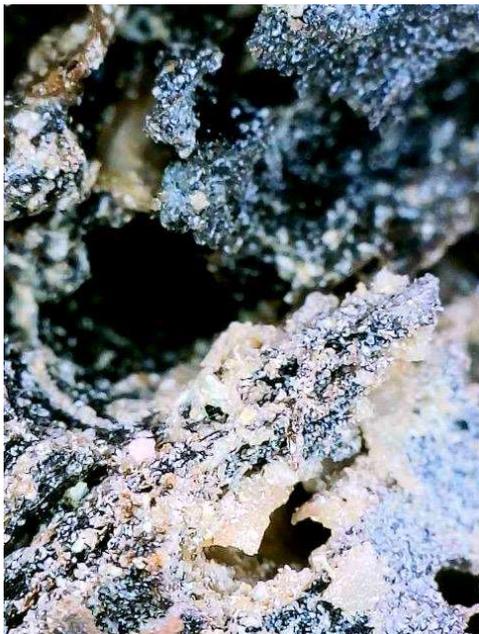
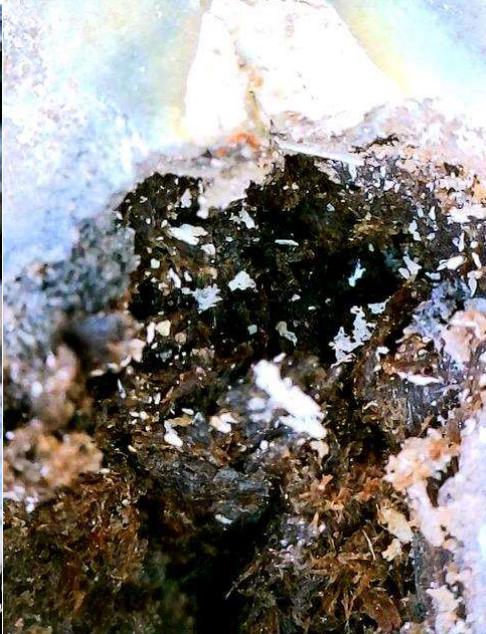
**3. Altre tracce dell'attacco dello stesso parassita sono state riscontrate altrove:**

- Pala del timone
- Lungo la linea di galleggiamento
- Lungo la parte poppiera del sotto-chiglia
- Su numerosi punti del corso del fasciame di cinta su entrambi i lati
- Su alcune paratie e semi-paratie interne
- Su i rinforzi interni in corrispondenza del passaggio sulla coperta dell'albero di maestra
- Sul compensato marino della coperta fissato all'impagliatura
- In corrispondenza di alcune teste di fasciame sulla ruota di prua a dritta
- Su parte dell'alberatura ispezionata a terra

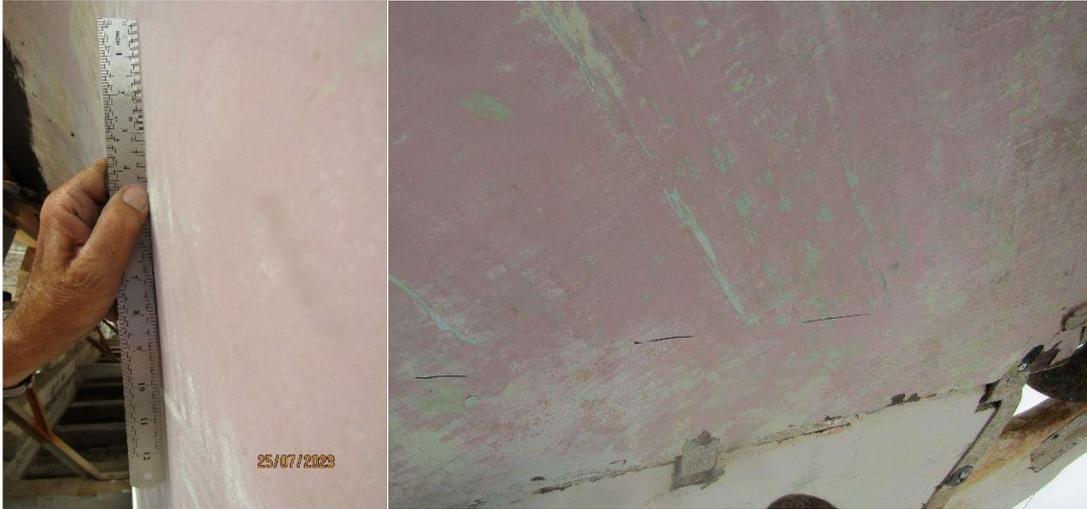
3. Nonostante non siano stati estratti nessuno dei bulloni che assicurano le tavole del fasciame alle strutture trasversali interne di rinforzo dello scafo costituite da profilo "L" in ferro zincato (parzialmente arrugginito), sul fasciame dell'opera viva sono stati visti alcuni punti concavi e convessi ad indicare un possibile allentamento del fissaggio degli stessi perni a causa della ruggine e/o dell'ammaloramento del legno intorno ad essi

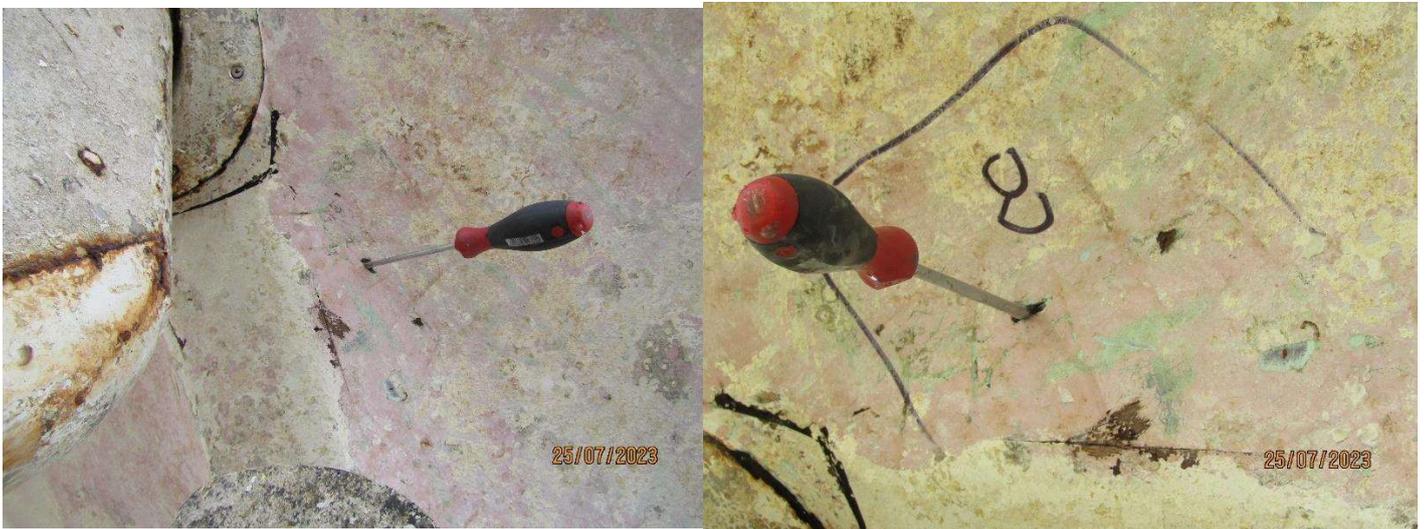
4. L'area del legno in prossimità dell'elemento longitudinale che ospita la losca del timone, quando testata attraverso apposito punteruolo, ha rilasciato copiosa acqua ed è stato testato morbido. In questa area non è stata rimossa la camicia di stucco e il legname non è stato esposto.

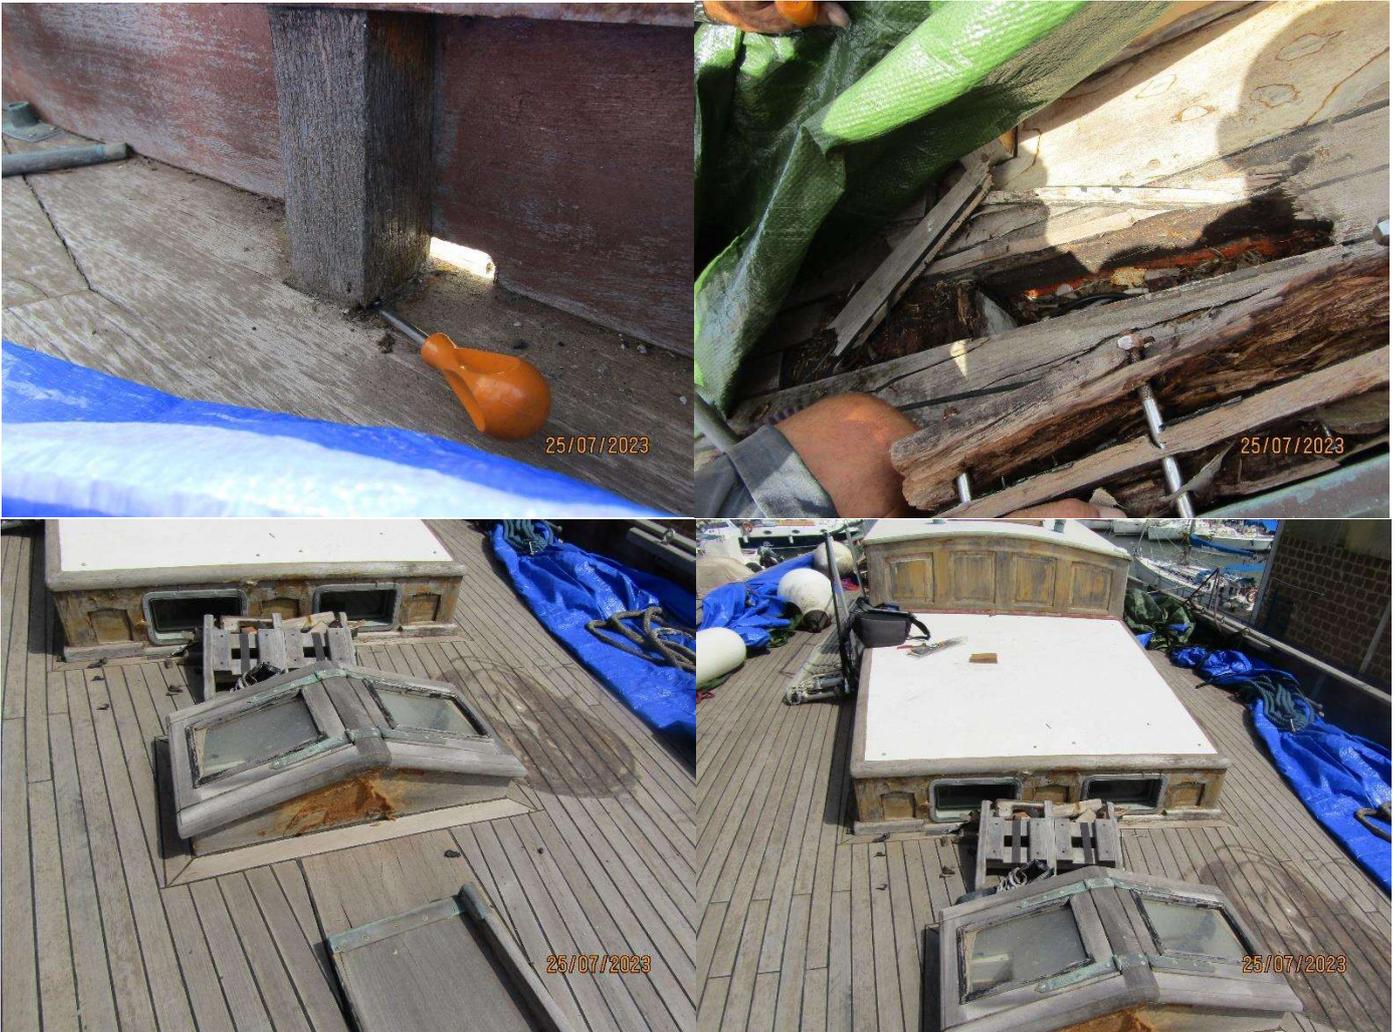
5. La coperta è apparsa generalmente in cattive/Pessime condizioni. Nel punto in cui, come noto, dalla precedente relazione, la bitta di poppa di dritta è ancora strappata falla coperta il passaggio degli scalmotti di supporto dell'impavesata relativi alle sezioni di mezzanave ha mostrato segni di marcio e di infiltrazione che interessavano sia la copertura che il singolo scalmotto stesso

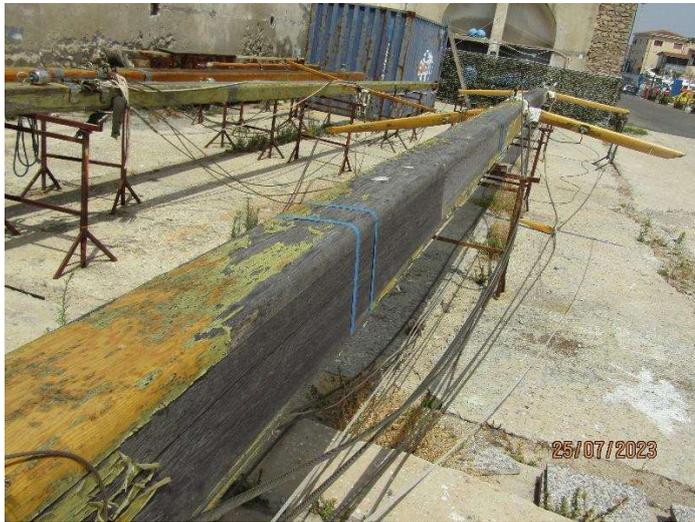
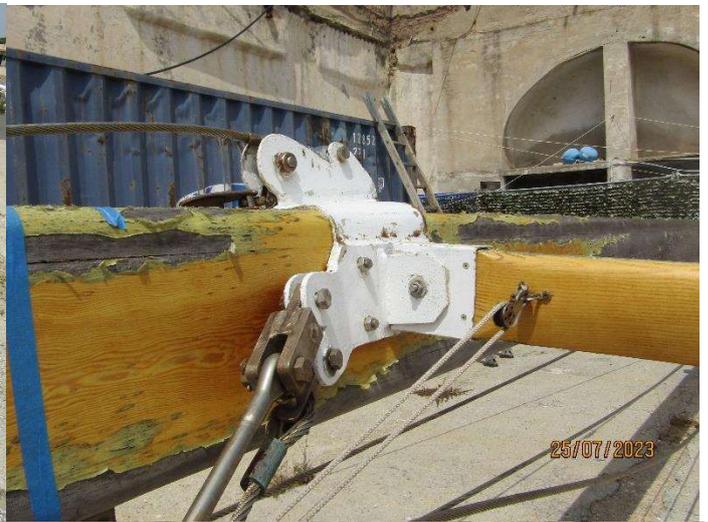
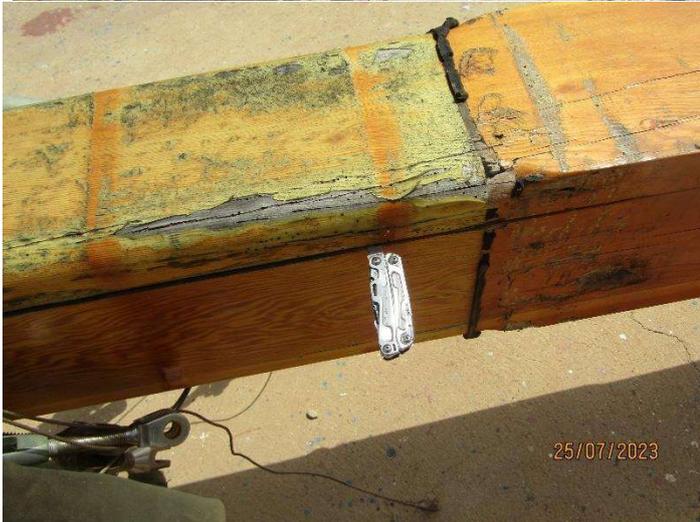
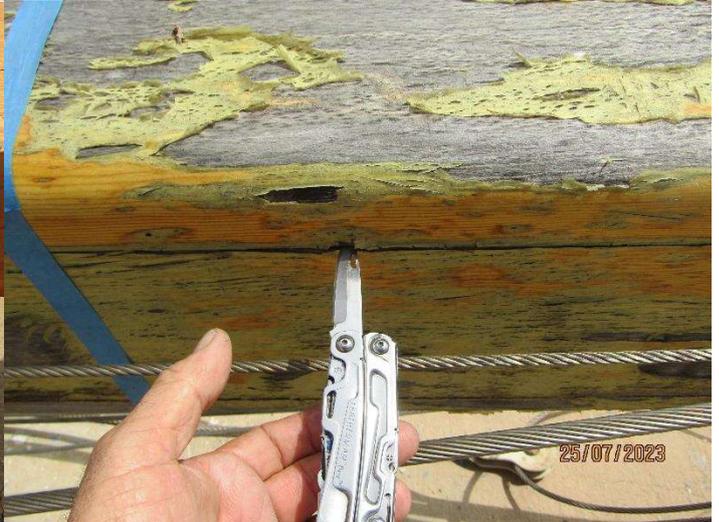
6. Gli alberi, posizionati a terra su cavalletti sono apparsi in pessime condizioni. La base della mezzana era marcia ed erano ben visibili tracce di parassiti . Il legno dell' albero di maestra, specialmente nei punti bassi di maggiore sforzo era scollato ed era, quindi necessaria la invergatura. La crocetta spezzata (vedi perizia precedente) non era stata riparata e/o sostituita
