**INTRODUZIONE COMUNE
A TUTTE LE RELAZIONI DI STIMA
DEI BENI IN MANTOVA
località Ponte Rosso**

**riferimento: RELAZIONI DI STIMA n°1, n° 2, n°3,
n° 4, n° 5, n° 6, n° 7, n° 8, n° 9, n°10, n°11, n° 12.**

Tribunale di Brescia
Concordato preventivo n° 1 / 2015

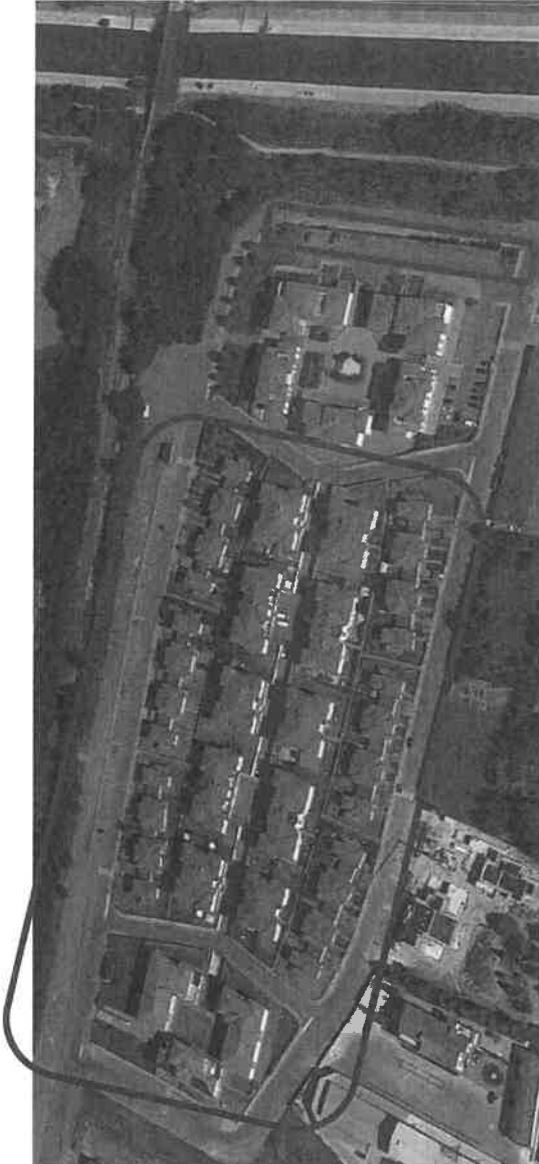
l'interno complesso edilizio, visto da sud

si tratta di un complesso immobiliare a destinazione mista, denominato **“Residenza Bouganville”**, sito a Mantova in via Piero Bottoni, strada Gambarara e via Alberto Cristofori, costituito da n° 9 uffici, n° 124 unità residenziali, n° 141 autorimesse, n° 2 posti auto scoperti, n° 15 cantine in tutto (evidenziato in rosso, nella foto aerea dell'intero complesso qui sopra):

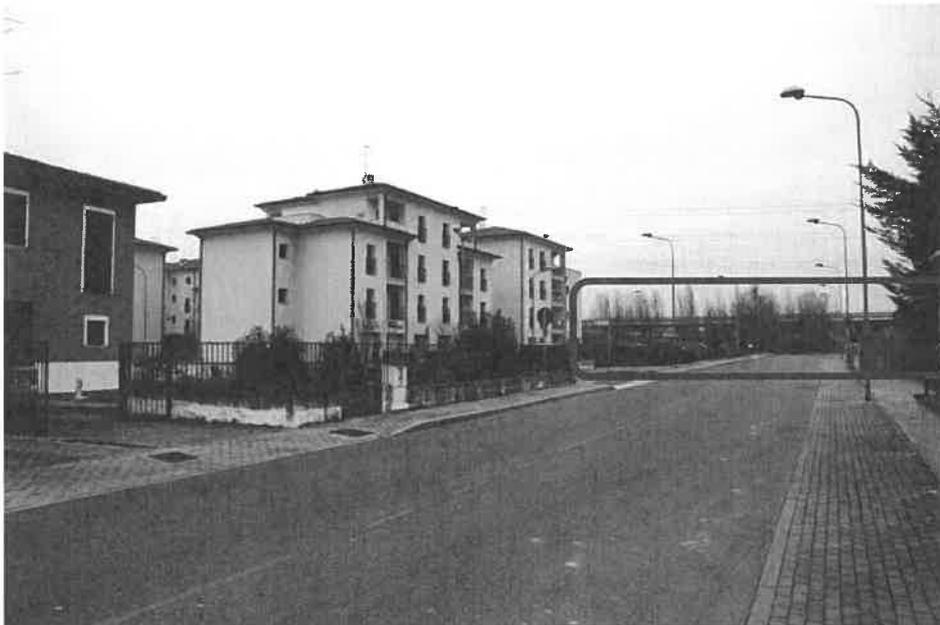
Invece si ritiene che la Tangenziale di Mantova, pur presente a nord del comparto a circa 200 metri di distanza, non costituisca motivo di depauperamento, nonostante produca un forte rumore dovuto al transito dei mezzi pesanti a forte velocità, peraltro su una strada sopraelevata (quindi un manufatto 'sonoro'): tuttavia, la distanza dal comparto risulta sufficiente per smorzare il disagio acustico indotto.

Via Piero Bottoni: in fondo la Tangenziale di Mantova, strada sopraelevata (in evidenza)

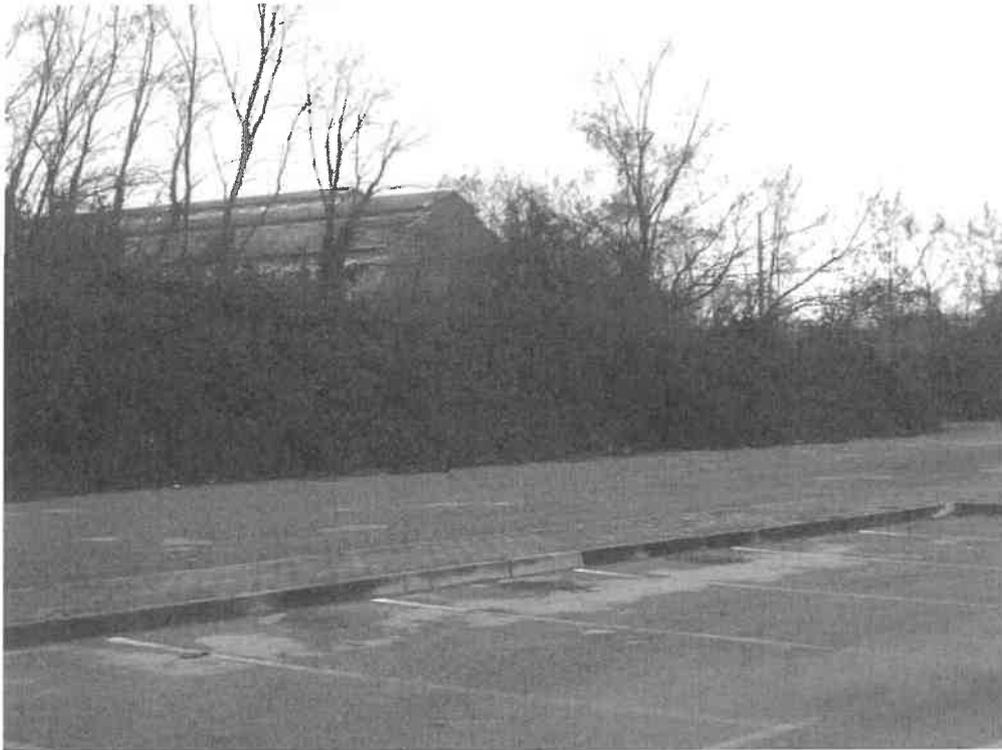
L'ex-mercato ortofrutticolo, coperto con lastre di cemento-amianto, visto da strada Gambarara: oltre agli arbusti, è la linea ferroviaria MNVR che divide la lottizzazione dal manufatto.

Un ulteriore aspetto deterrente da ricordare è **la presenza di un grande manufatto dismesso da decenni**, e potenzialmente pericoloso; si tratta dell'ex-mercato ortofrutticolo, distante circa 150 metri in linea d'aria, oltre la linea ferroviaria. Questa costruzione, ammalorata e 'dimenticata' dall'Amministrazione Comunale proprietaria, è coperta con lastre di cemento-amianto, probabilmente insane. Comunque sia, anche se larvatamente, il pericolo indotto dalla presenza di 'Eternit' disincentiva un ipotetico acquirente, a parità di condizioni [qualunque operatore economico sensatamente pensa "se posso, compro un alloggio o un ufficio in un posto lontano dal pericolo incombente dell'Eternit: il più lontano possibile"]. Anche se in latenza, questo è un aspetto che provoca deprezzamento.

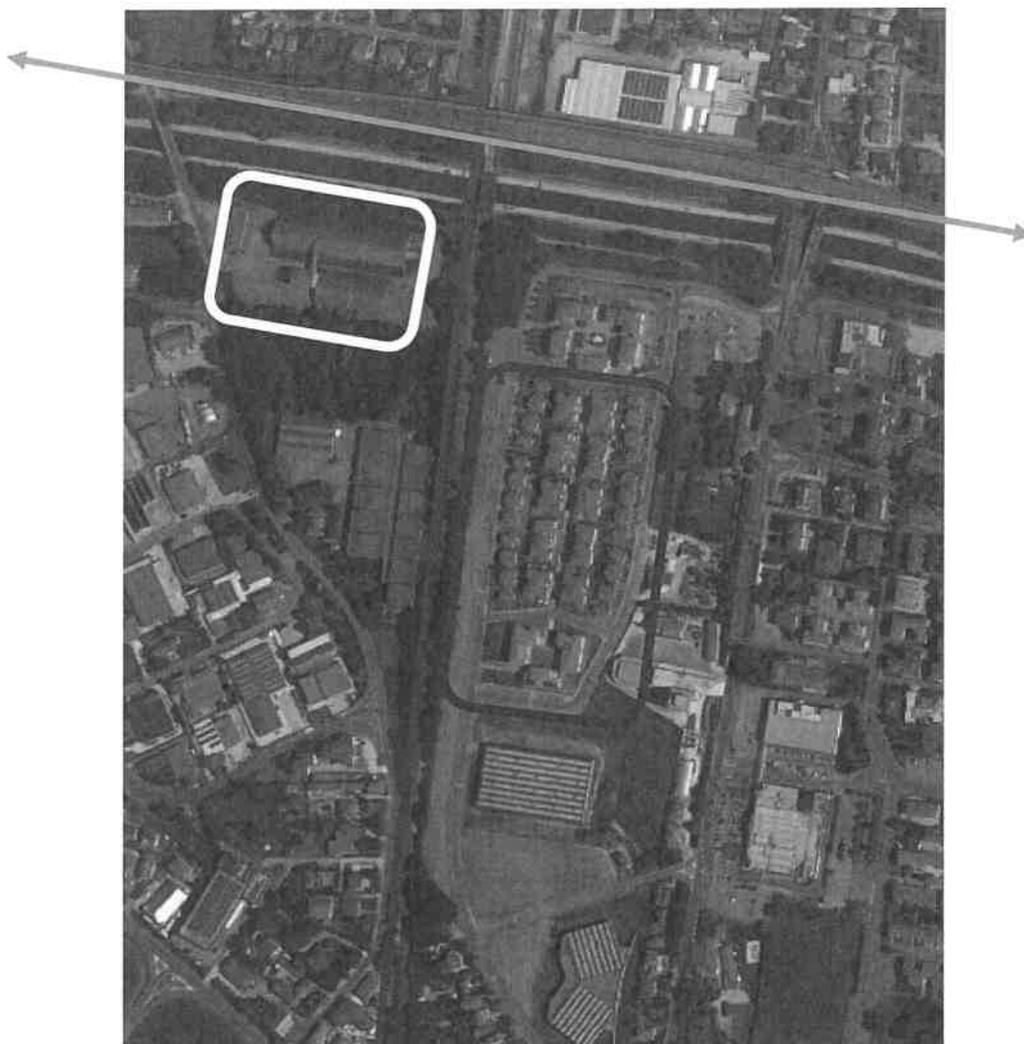
Vedasi la foto aerea che segue, per meglio chiarire i predetti aspetti.

in viola è la tangenziale di Mantova; in bianco è l'ex-mercato ortofrutticolo; in rosso, la linea ferroviaria; in blu, il complesso dei beni da valutare.
