TRIBUNALE DI FIRENZE

Concordato Preventivo:

Registro Generale: **60/2014**

RELAZIONE

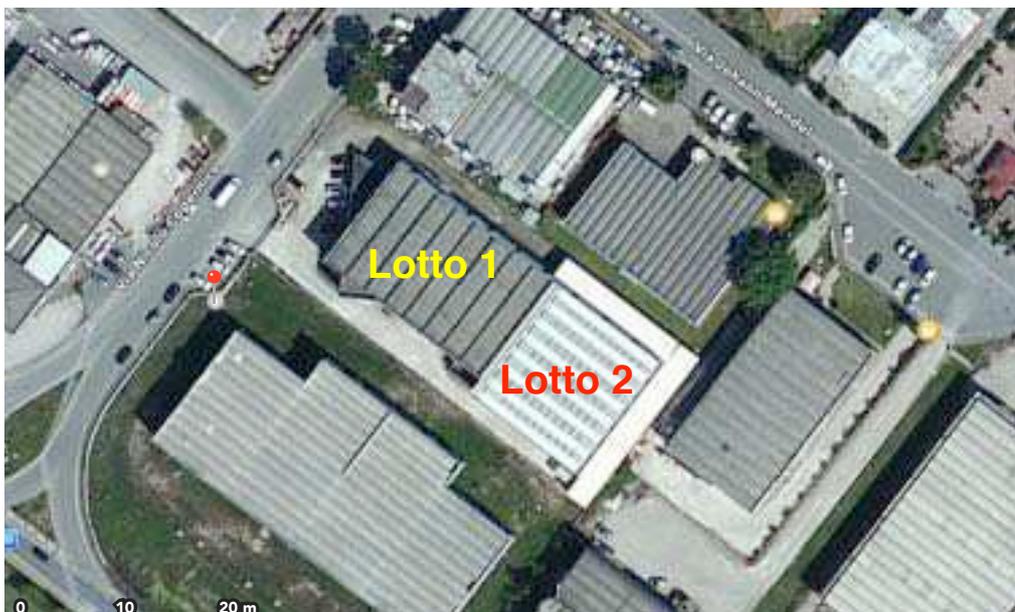
mentre nella foto successiva è rappresentato il particolare dei fabbricati con indicata la porzione del Lotto 1 e del Lotto 2 oggetto di stima, ossia:

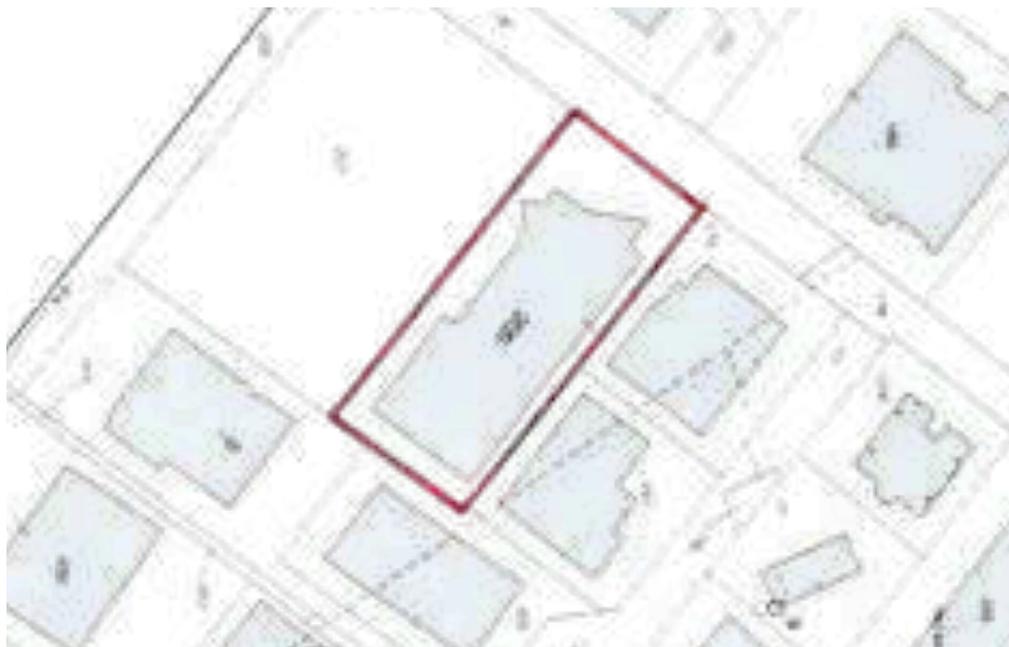
l'elaborato planimetrico per identificare le unità immobiliari, ossia:

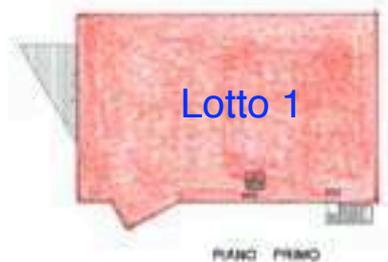
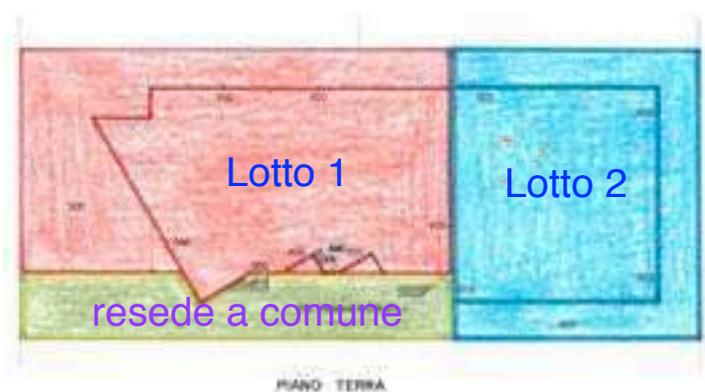
nell'elaborato planimetrico sottostante, con campitura rossa è individuato il Lotto 1 (sub. 500), campitura celeste è individuato il Lotto 2 (sub. 503) e con campitura verde il resede a comune identificato con il sub.502:

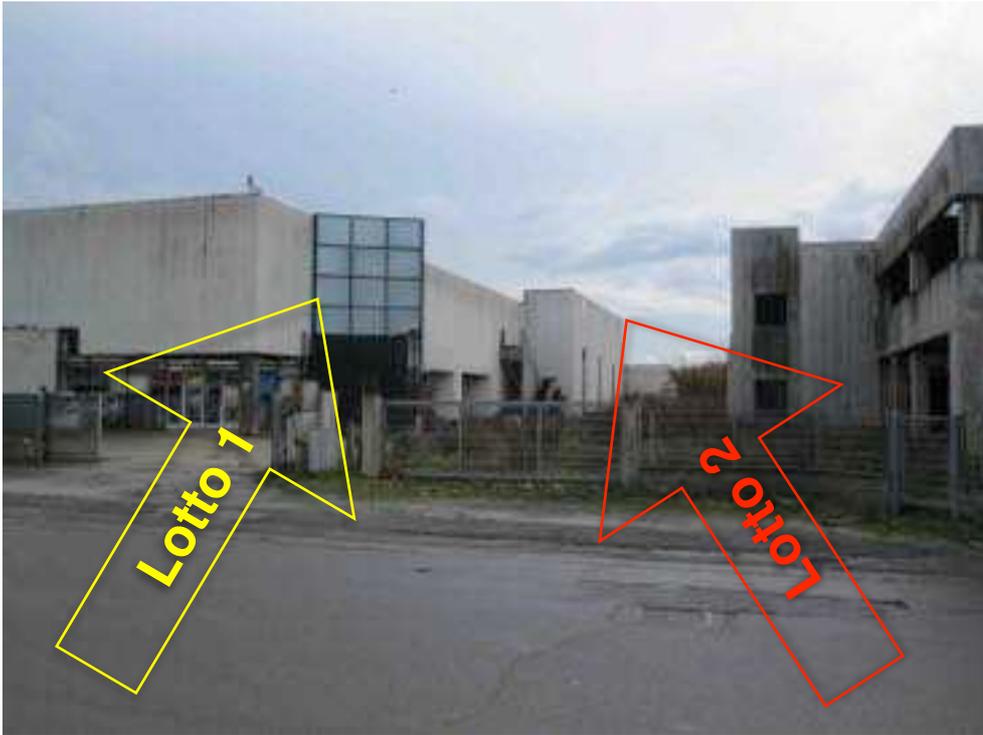
Le caratteristiche costruttive dei due fabbricati è interamente con struttura prefabbricata in calcestruzzo precompresso e i paramenti esterni sono costituiti da pannelli in calcestruzzo mentre la copertura piana è sempre del tipo industriale. In una porzione del Lotto 1 alcune pareti esterne sono in ferro e vetro. Le murature interne del Lotto 1 sono in parte in laterizio ove posizionati i servizi igienici e parte in materiale metallico del tipo prefabbricato; il Lotto 2 non ha

I due fabbricati oggetto di stima aderenti nel lato corto, hanno forma geometrica piana pressoché rettangolare avente il fabbricato Lotto 1 due piani fuori terra ed il fabbricato Lotto 2 un piano fuori terra ma pressoché stessa altezza esterna, come meglio si evince dalla seguente fotografia:

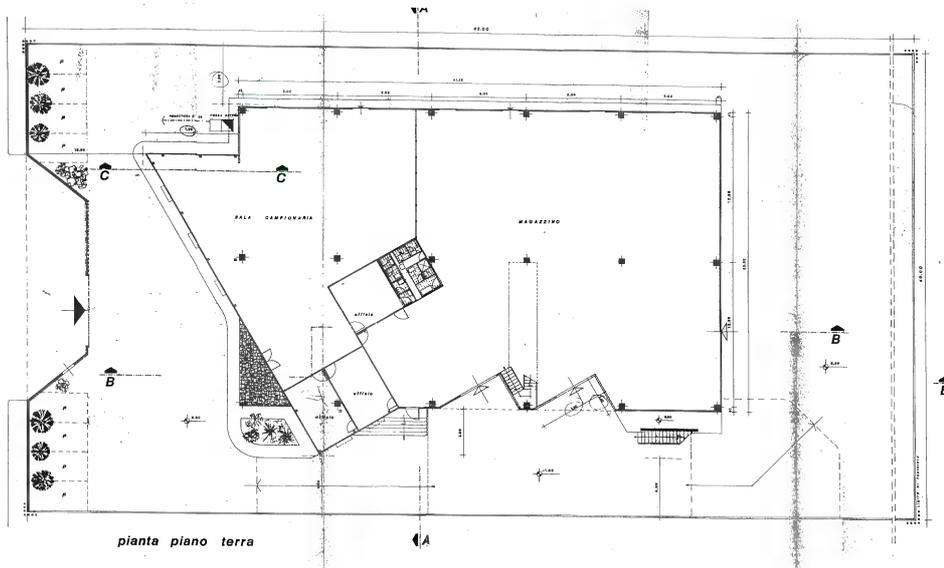
pianta piano terra

Il bene di stima posto nel **Comune di Castelfiorentino (FI)** nella zona artigianale-industriale località **Malacoda Via Niccolò Copernico n°4** che si descrive al presente Lotto 1, ha destinazione commerciale. L'unità immobiliare ha accesso direttamente dal resede esterno adiacente la pubblica Via Niccolò Copernico e visionate, le pratiche edilizie, depositate presso gli uffici comunali, l'unità immobiliare oggetto del presente Lotto 1 dovrebbe risultare come indicato nella seguente planimetria:

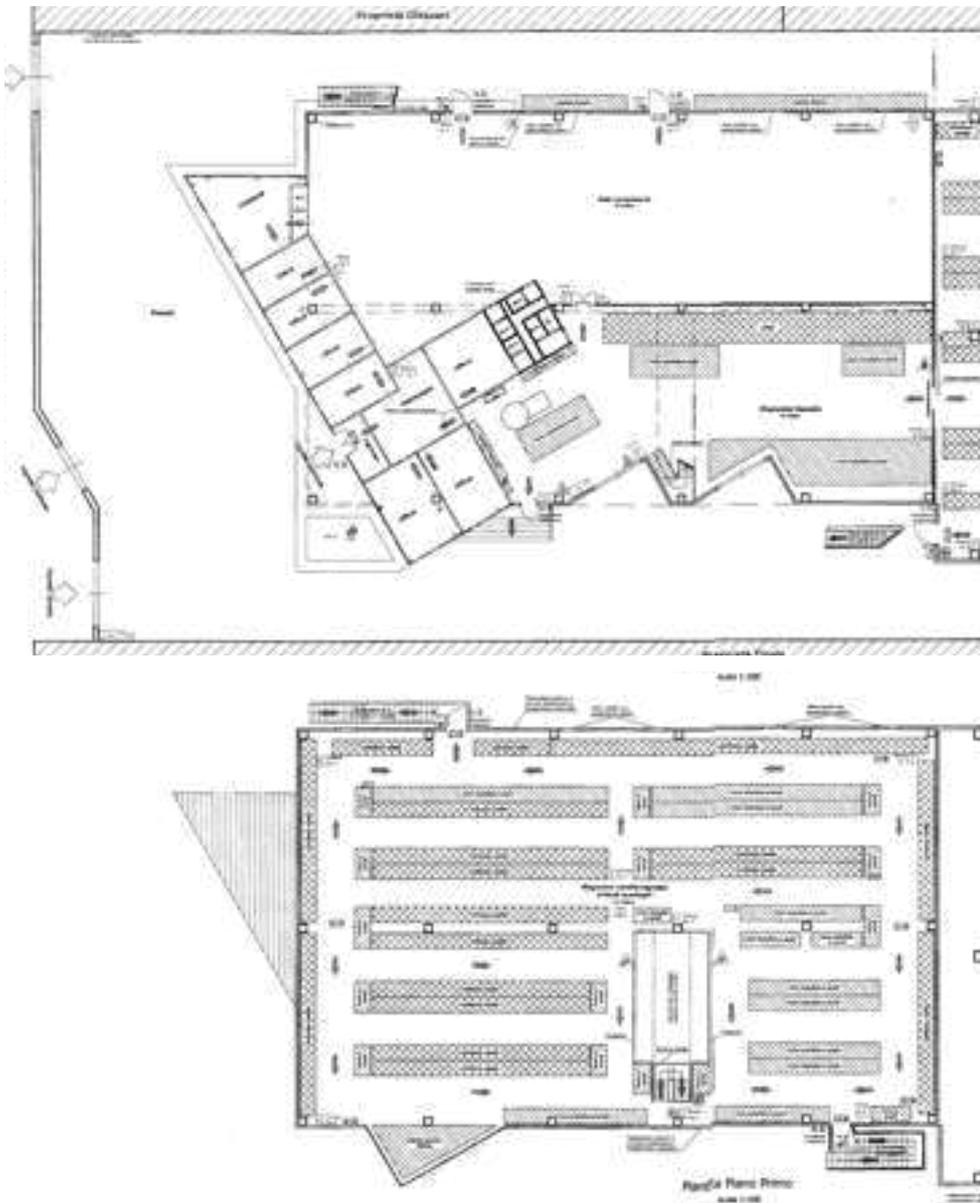
mentre invece attualmente il Lotto 1 ha il resede, l'interno e gli

accessi diversi come si evince dal grafico seguente e dalla foto aerea riportata nel capitolo 1, ossia:

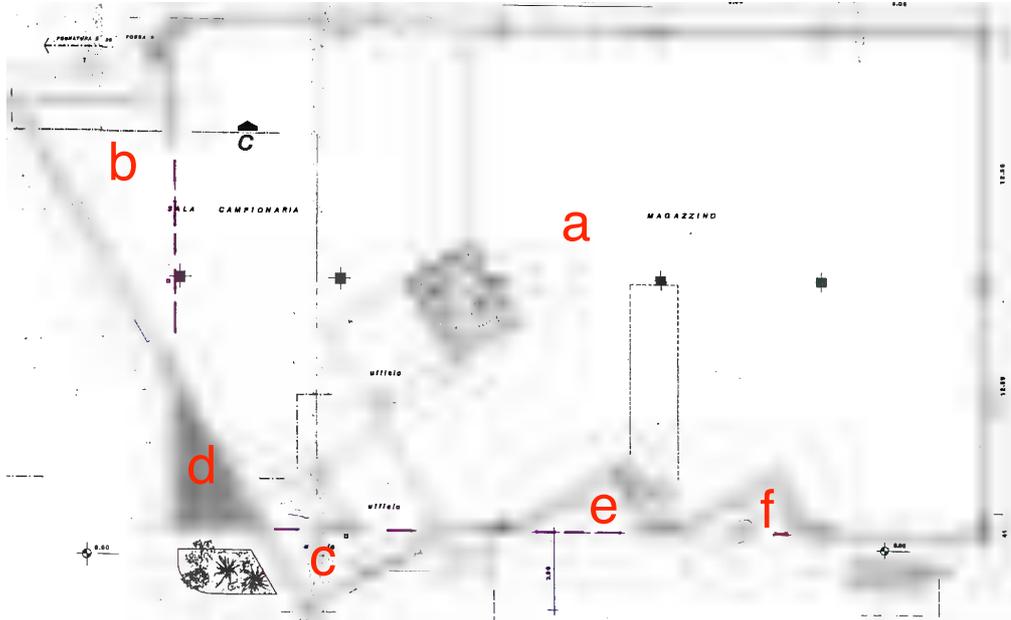
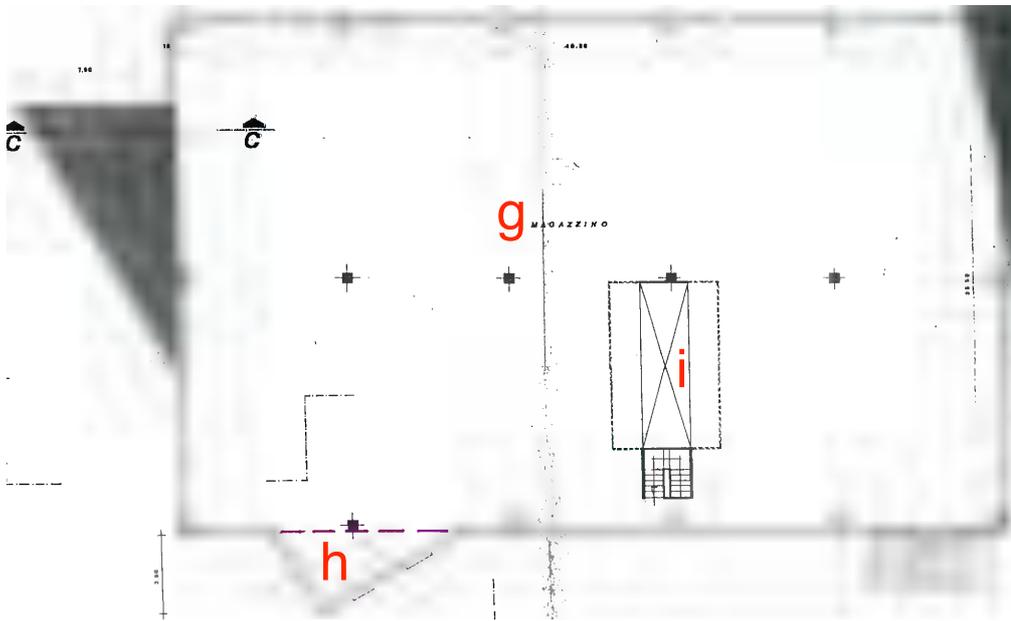
4.1 - consistenza: l'unità immobiliare come indicato in premessa e individuata nel Lotto 1 dalla lettura dei grafici e da verifiche di progetto effettuate al sopralluogo², si sviluppa graficamente (per quanto riguarda la forma geometrica piana e superficie lorda) come

indicato nelle seguenti planimetrie che rappresentano il piano terra e il piano primo, ossia:

ed ha la seguente complessiva superficie lorda, indicata nella seguente tabella suddivisa nelle lettere riportate nei grafici per dividere l'edificio in varie figure geometriche semplici - rettangoli e/o triangoli -, ossia:

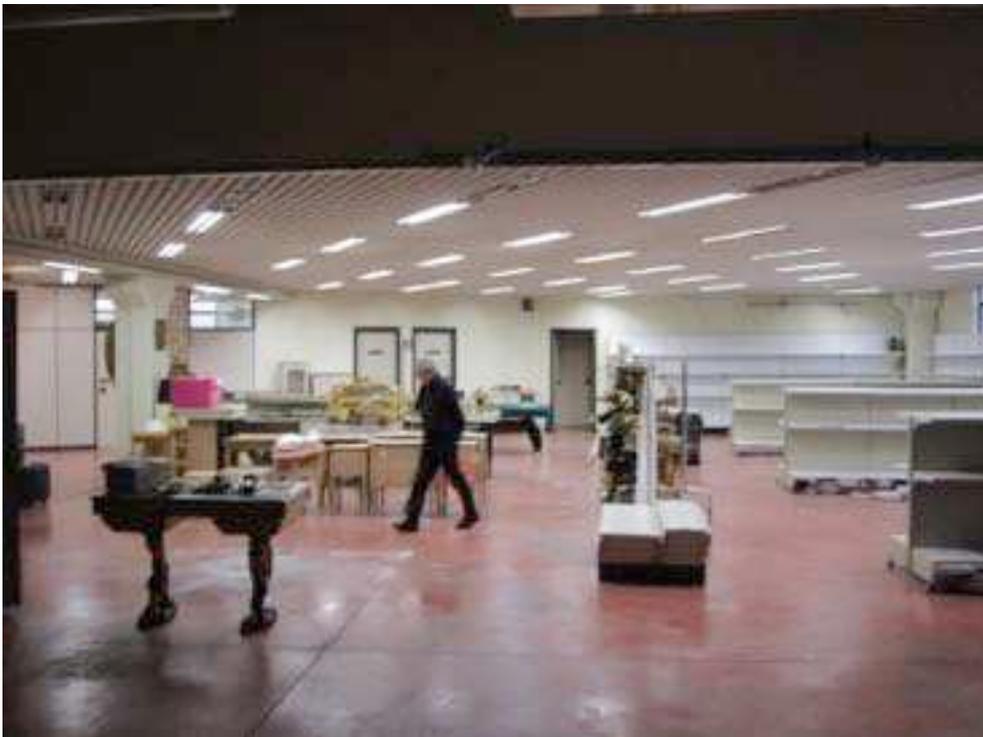
Dalla descrizione analitica si riporta la seguente fotografia che rappresenta il locale campionario ubicato al piano terra:

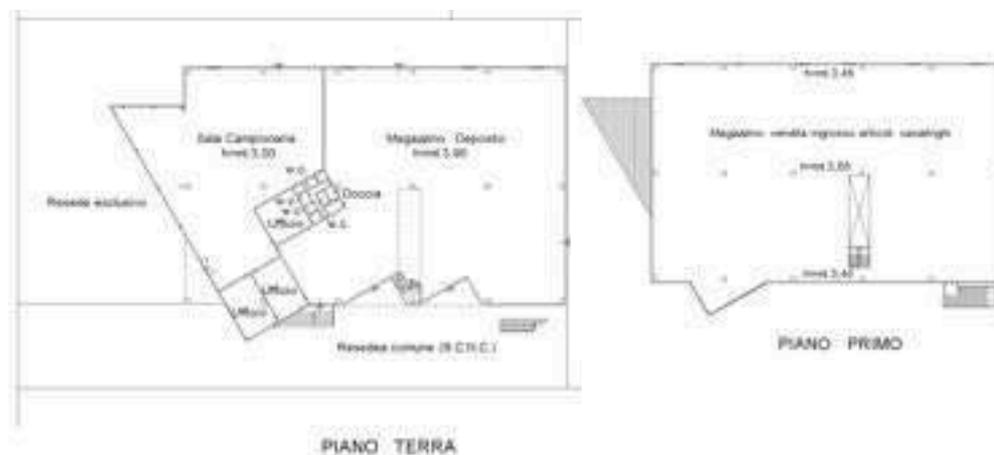
4.3 - conformità catastale e urbanistica: il fabbricato che contiene il Lotto 1, come già descritto nel capitolo 3 è stato realizzato in forza di regolare Concessione Edilizia, ma dal confronto tra lo stato dei luoghi e la planimetria della Concessione Edilizia n°271/1988 e della planimetria catastale riportata di seguito:

risultano varie irregolarità planimetrie e di destinazione dei vani

consistenti in sintesi nei seguenti abusi:

- (a) costruzioni di una serie di uffici suddivisi con parete attrezzata nella prima parte del locale;
- (b) realizzazione di controsoffittature nella zona campionaria e zona uffici;
- (c) diversa distribuzione dei servizi igienici posti al piano terra e realizzazione di nuovo servizio igienico;
- (d) realizzazione di una scala antincendio che diparte dal piano primo fino al resede esterno;
- (e) diversa distribuzione all'interno del magazzino deposito;
- (f) diversa distribuzione degli spazi esterni per i posti auto, per la recinzione e per gli accessi.

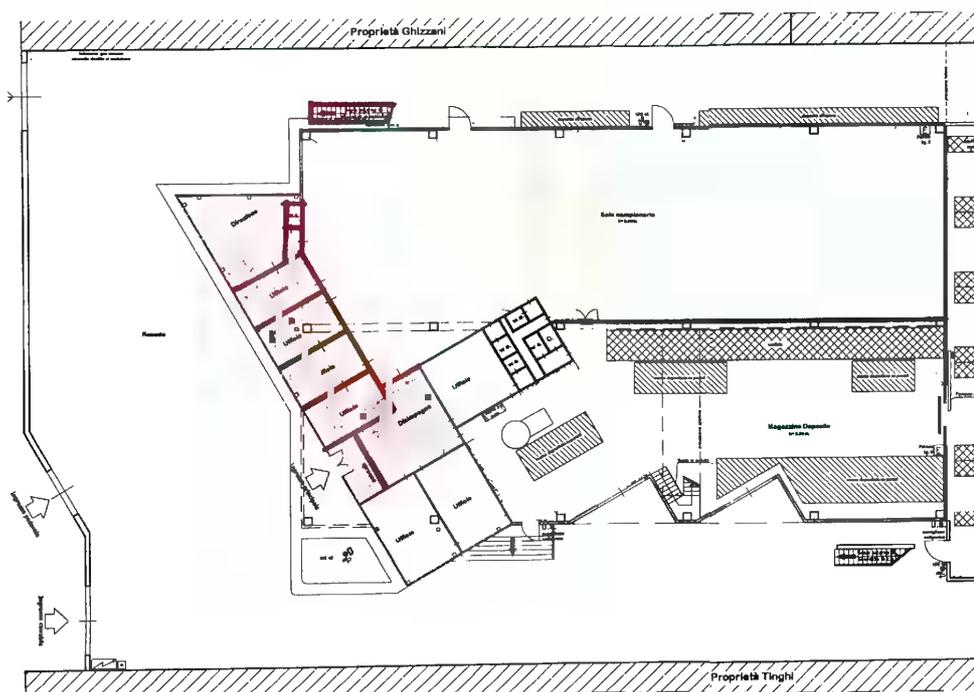
Per meglio comprendere gli abusi realizzati si riporta schema grafico con indicato in rosso le opere costruite e in giallo le opere demolite, mentre con campitura rossa la variazione di destinazione della superficie da sala campionaria ad uffici e con campitura verde da magazzino a sala campionaria, ossia:

Si precisa che tali opere non costituiscono difformità sostanziali poiché non viene apportato aumento di superficie e volume, pertanto è necessario depositare progetto per attestazione di conformità ai sensi dell'art.140 della Legge Regionale 1/2005 e ss.mm.ii..
Chiaramente il rilascio della conformità è da parte del Comune di Castelfiorentino, ritenendo comunque che non vi siano motivi ostativi al rilascio. Il tecnico redattore dell'attestazione di conformità dovrà effettuare anche un preciso rilievo dello stato dei luoghi al fine di attestare le superfici di progetto concessionato.

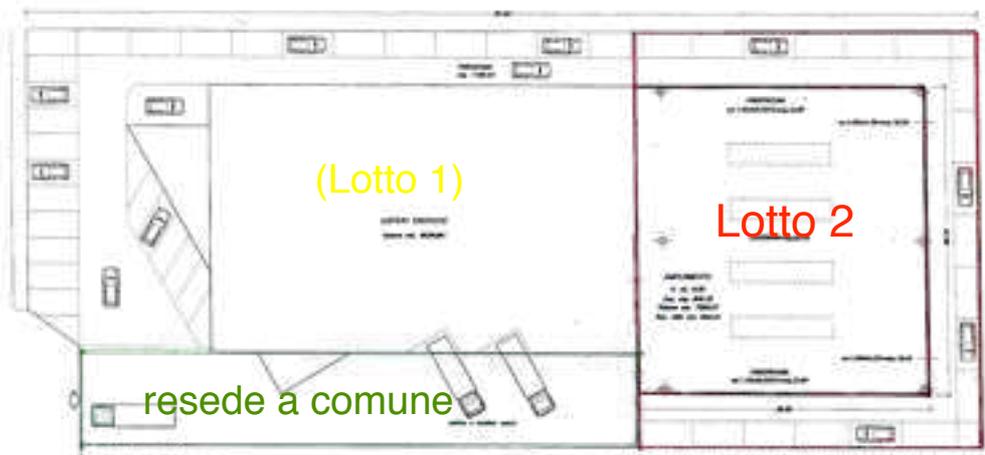
Il bene di stima posto nel **Comune di Castelfiorentino (FI)** nella zona artigianale-industriale località **Malacoda Via Niccolò Copernico n°4** che si descrive al presente Lotto 2, ha destinazione commerciale. L'unità immobiliare ha accesso direttamente dal resede esterno a comune con il Lotto 1 adiacente la pubblica Via Niccolò Copernico e visionate le pratiche edilizie depositate presso gli uffici comunali, l'unità immobiliare oggetto del presente Lotto 2 dovrebbe risultare come indicato nella seguente planimetria: ove si evince che il Lotto 1 è adiacente e unito al Lotto 2 e con bordatura rosso è indicato il Lotto 2 e con bordatura verde il resede a comune con il Lotto 1, ossia:

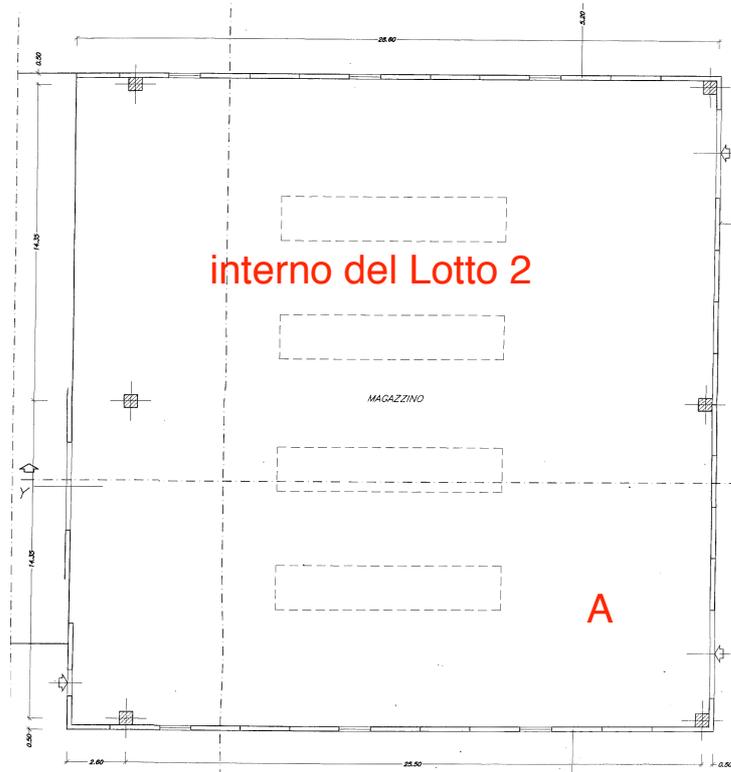
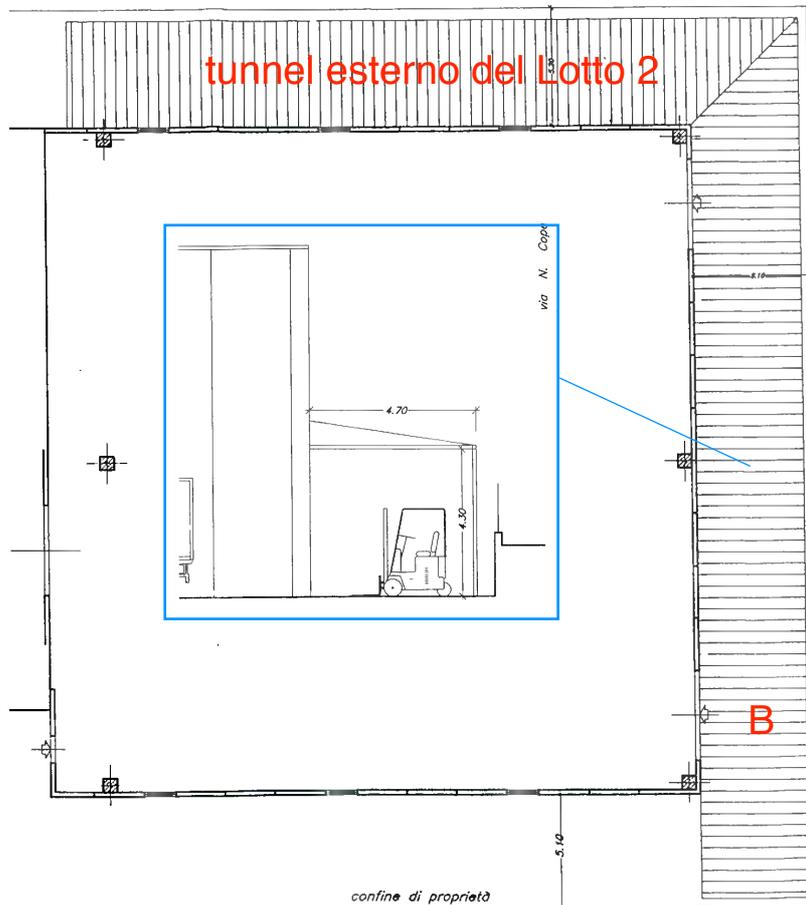
4.4 - consistenza: l'unità immobiliare come indicato in premessa e individuata nel Lotto 2 dalla lettura dei grafici e da verifiche effettuate al sopralluogo³, si sviluppa graficamente come indicato nelle seguenti planimetrie che rappresentano il piano terra e suddivise in

due piante, la prima della Variante della Concessione Edilizia e la seconda della pratica D.I.A. per la realizzazione del tunnel esterno:

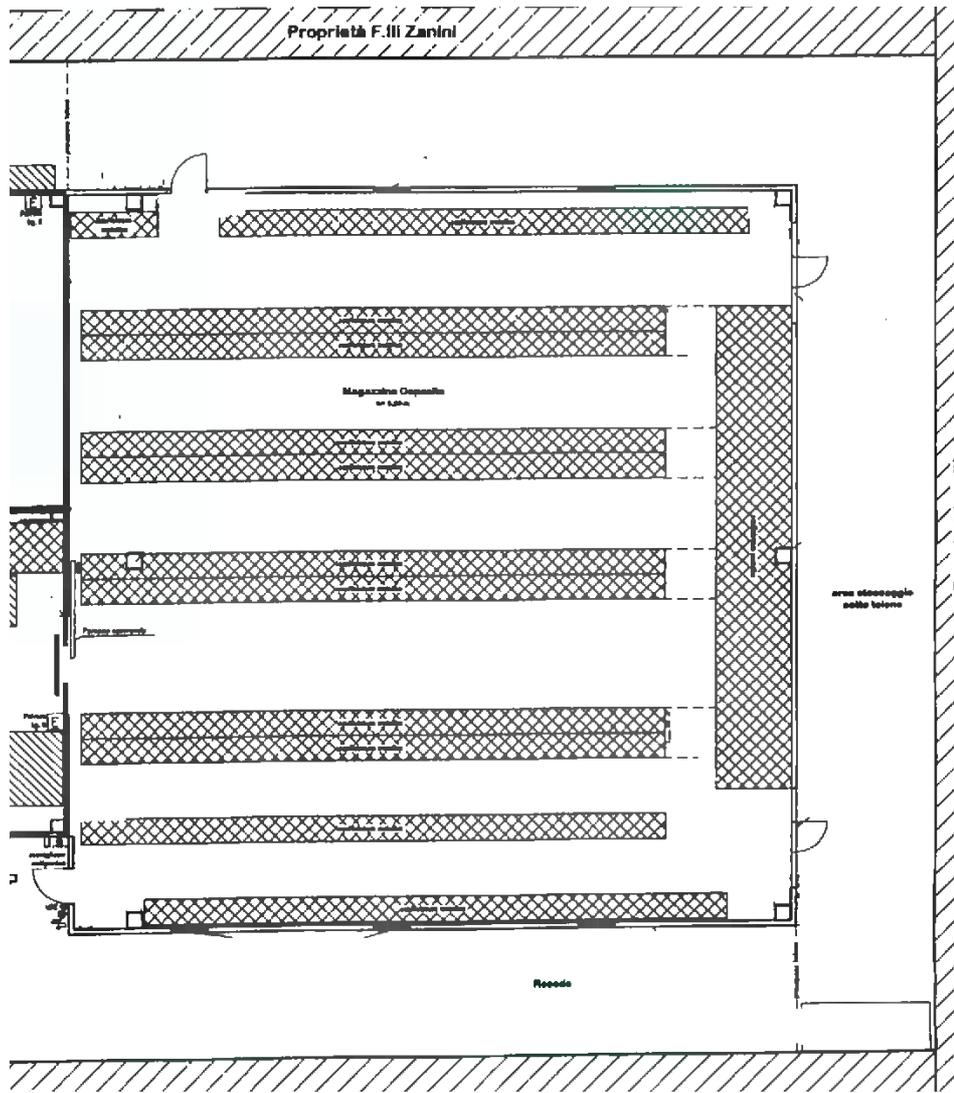
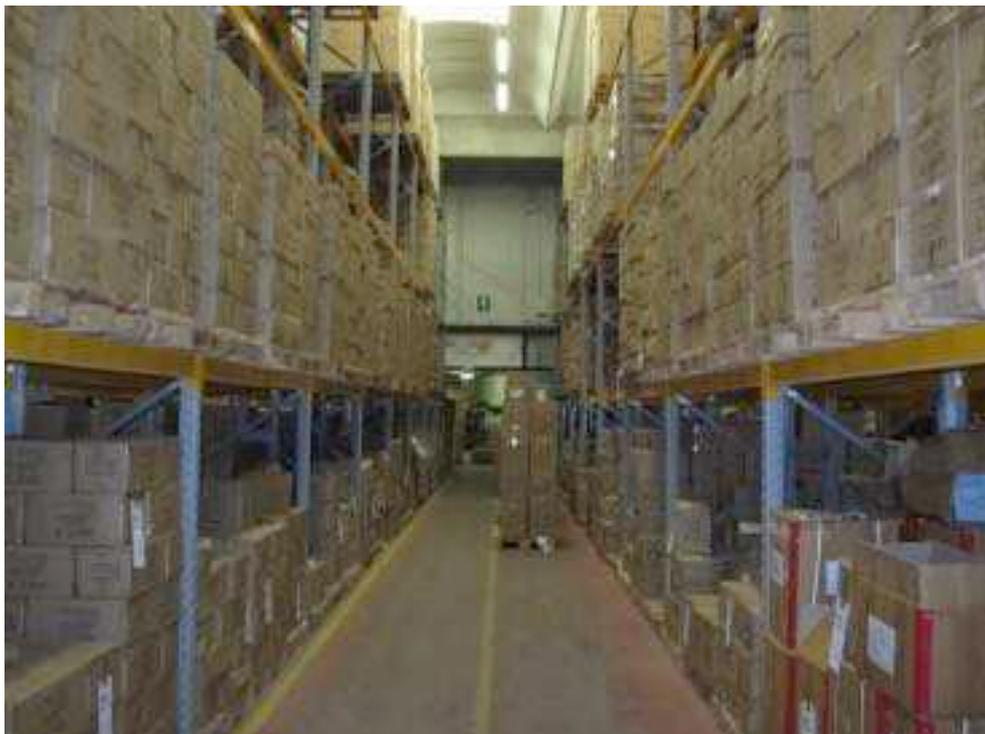
All'interno del vano principale sono presenti impalcature (non oggetto di stima) per tutta l'altezza del locale e disposte per quasi tutta la superficie, come si evince dalla seguente planimetria e dalla successiva fotografia, ossia:

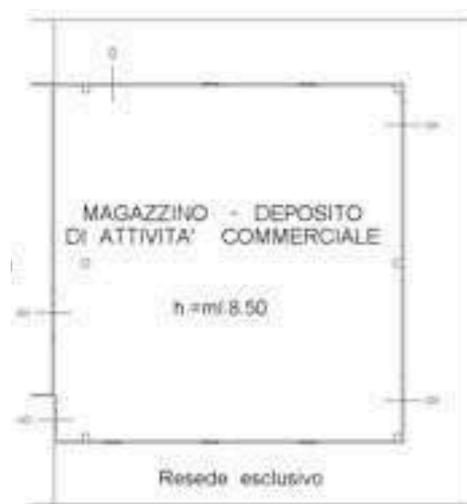
4.6 - conformità catastale e urbanistica: il fabbricato che contiene il Lotto 2, come già descritto nel capitolo 3 è stato realizzato in forza di regolare Variante alla Concessione Edilizia e dal confronto tra lo stato dei luoghi e la planimetria dell'ultima pratica edilizia D.I.A. n°247/2004 per la legittimazione della tensostruttura e della planimetria catastale riportata di seguito:

non risultano irregolarità importanti, salvo che la tensostruttura è

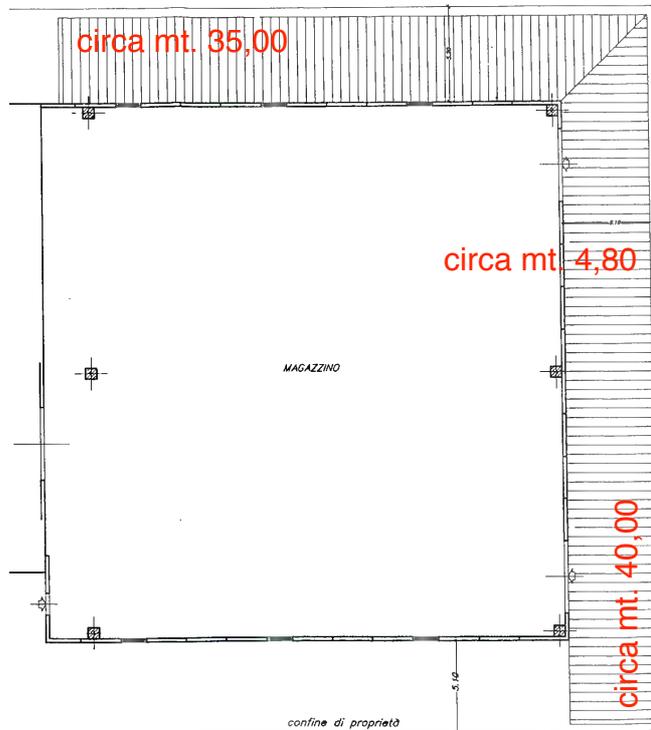
stagionale e quindi nei mesi estivi deve essere smontata e le dimensioni della struttura è superiore con quanto dichiarato nella pratica D.I.A. e dal rilievo risulta quanto segue:

quindi sarà necessario il deposito di una pratica edilizia a correzione delle dimensioni della tensostruttura, precisando che l'aumento della superficie non costituiscono difformità sostanziale poiché la struttura è del tipo stagionale, ma sarà necessario depositare progetto per attestazione di conformità ai sensi dell'art.140 della Legge Regionale 1/2005 e ss.mm.ii.. Chiaramente il rilascio della conformità è da parte del Comune di Castelfiorentino, ritenendo comunque che non vi siano motivi ostativi al rilascio. Il tecnico redattore dell'attestazione di conformità dovrà effettuare un preciso rilievo dello stato dei luoghi al fine di attestare le superfici di progetto concessionato.

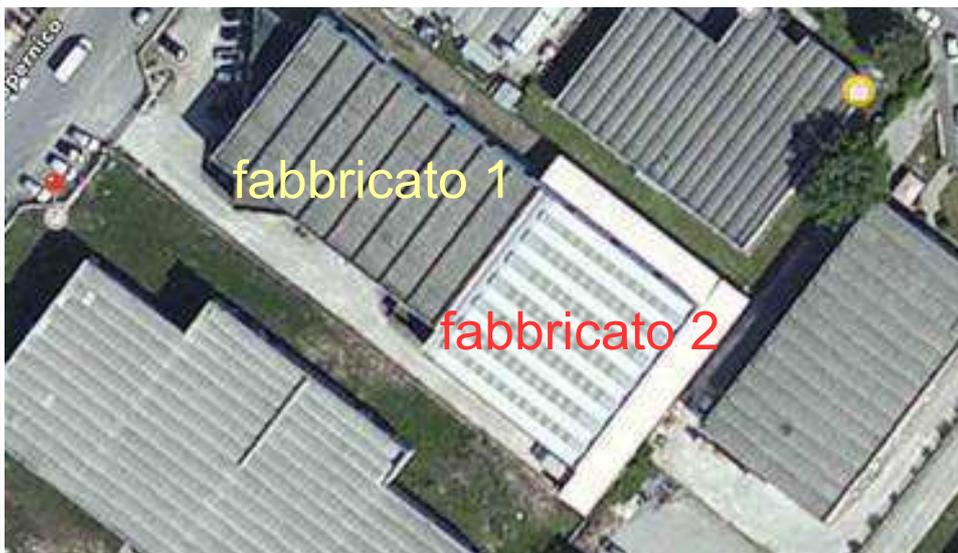
La descrizione dei beni di stima sono ripresi dalla perizia già depositata cui fa riferimento la presente integrazione e, in sintesi i due fabbricati 1 e 2 posti nel Comune di Castelfiorentino (FI) zona artigianale-industriale località Malacoda in Via Niccolò Copernico n°4, sono riportati nella seguente foto aerea:

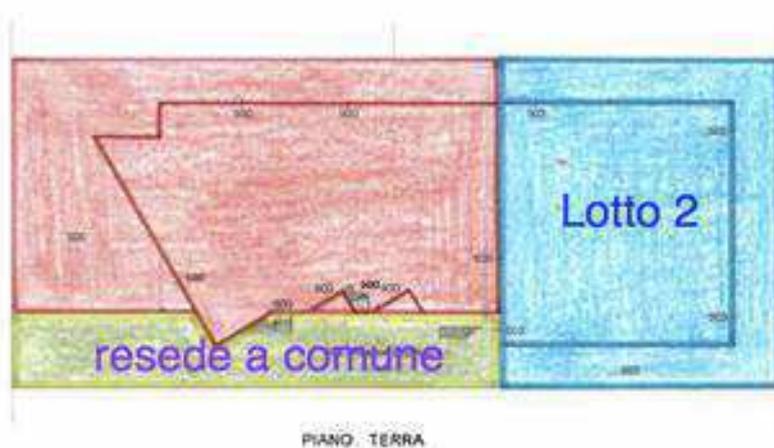
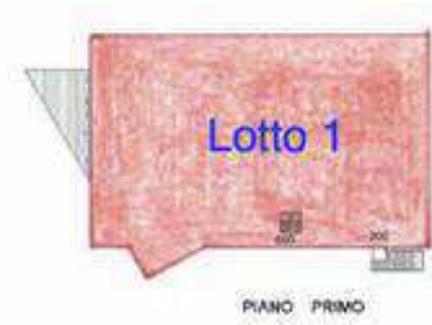
per opportuna facilità di lettura si riporta l'elaborato planimetrico per identificare le unità immobiliari, di cui il fabbricato 1 è disposto su due livelli e campito di colore rosso, il fabbricato 2 è campito di colore celeste e disposto su unico piano e il resede a comune campito di colore giallo, ossia:
