PERIZIA ESTIMATIVA

Via Francesco Tovaglieri n. 392 Edificio B2

(data del sopralluogo 19/12/2018)

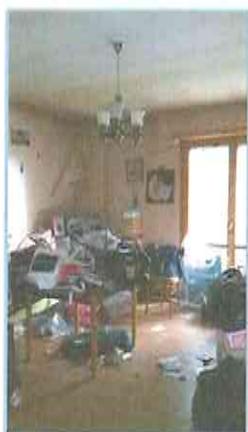
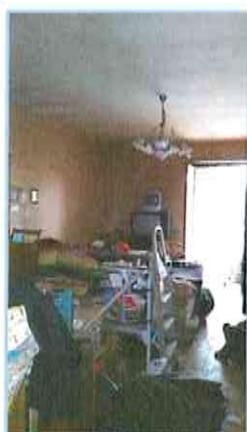
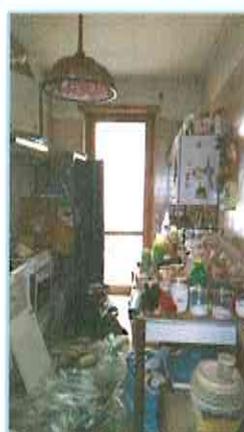
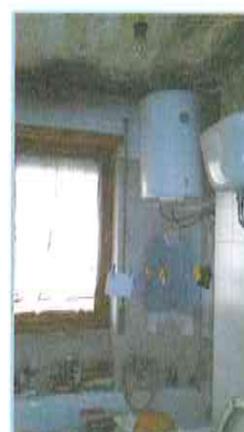
APPARTAMENTO VIA F. TOVAGLIERI N. 392, SCALA A INT. 11

La planimetria Catastale Certificata del 12/06/2018 n. RM0279167, salvo lievi difformità non sostanziali che consistono nell'assenza di un tramezzo (circa m. 1,30) che divide il disimpegno, risulta conforme allo stato dei luoghi rilevato dagli scriventi nel corso del sopralluogo esperito in data 19 Dicembre 2018;

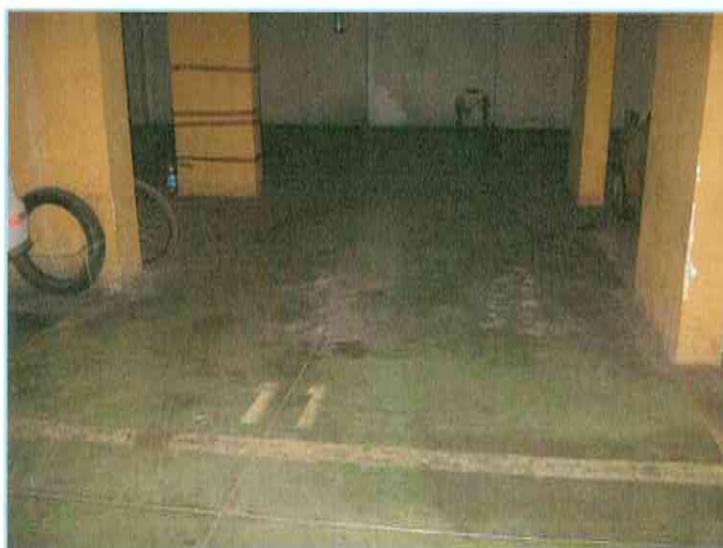
POSTO AUTO COPERTO VIA F. TOVAGLIERI N. 392 N. 11 (S1)

La planimetria Catastale certificata del 27/02/2018 n. RM0147758 depositata presso l'Ufficio Territorio del Comune di Roma, risulta sostanzialmente conforme allo stato dei luoghi rilevato dagli scriventi nel corso del sopralluogo esperito in data 19 Dicembre 2018.

Si rileva che per il posto auto coperto risulta presentata variazione catastale per "frazionamento per trasferimento di diritti" prot. RM0147758 del 27/02/2004. Gli scriventi non sono in grado di rilevare l'entità delle modifiche apportate con detta variazione non essendo stata prodotta dall'Ufficio competente, la planimetria d'impianto catastale. Si rileva altresì che di tale frazionamento non vi è conoscenza del propedeutico e necessario titolo abilitativo.

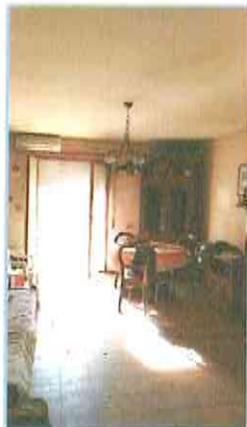
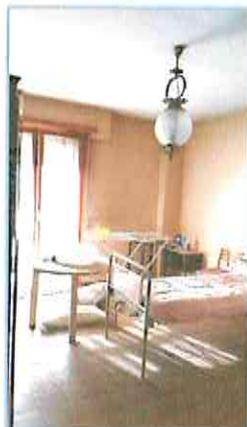
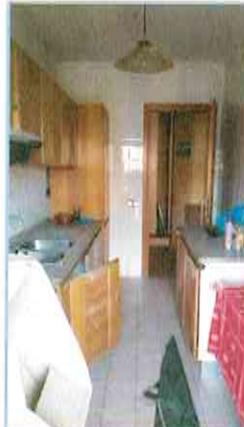
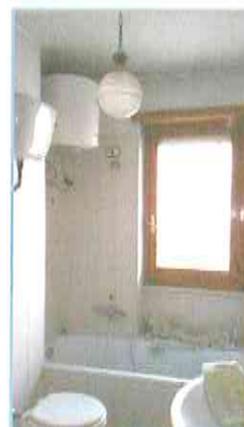
APPARTAMENTO VIA F. TOVAGLIERI N. 392, SCALA B INT. 19

La planimetria Catastale certificata del 12/06/2018 n. RM0279169 depositata presso l'Ufficio Territorio del Comune di Roma, risulta sostanzialmente conforme allo stato dei

luoghi rilevato dagli scriventi nel corso del sopralluogo esperito in data 19 Dicembre 2018, ad eccezione dell'assenza di un tramezzo (circa m. 1,30) che divide il disimpegno.

L'appartamento situato nella **Scala B, Int. 19** è posto al piano quinto catastale. Lo stesso si compone di un ingresso, corridoio, salone, disimpegno, cucina, bagno, camera e due balconi. L'unità immobiliare si presenta in vetuste condizioni rispetto alle finiture originarie e nel corso del sopralluogo si è rilevata la presenza di materiale di varia natura. Il posto auto coperto **Int. 8**, sito al piano terreno, è accessibile tramite spazi di manovra esterni. Per il posto auto, non è stato fornito e non si hanno notizie del certificato di prevenzione incendi.

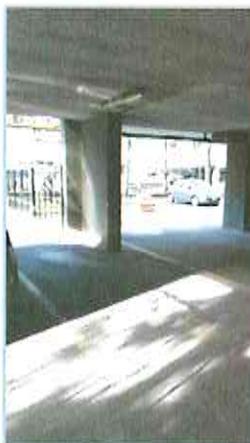
POSTO AUTO COPERTO VIA F. TOVAGLIERI N. 392 N. 8 (P.T.)

La planimetria Catastale certificata del 12/06/2018 n. RM0279171 depositata presso l'Ufficio Territorio del Comune di Roma, risulta sostanzialmente conforme allo stato dei luoghi rilevato dagli scriventi nel corso del sopralluogo esperito in data 19 Dicembre 2018.

Si rileva che per il posto auto coperto risulta presentata variazione catastale per "frazionamento e cambio di destinazione d'uso da F/5 a C/6" prot. RM0189281 del 12/03/2004. Gli scriventi non sono in grado di rilevare l'entità delle modifiche apportate con detta variazione non essendo stata prodotta dall'Ufficio competente, la planimetria d'impianto catastale. Si rileva altresì che di tale frazionamento non vi è conoscenza del propedeutico e necessario titolo abilitativo.

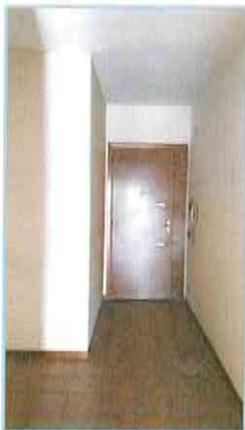
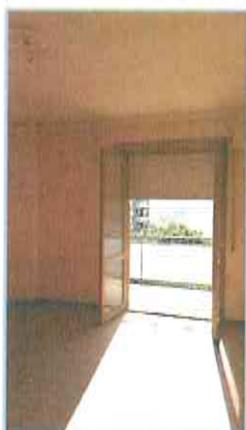
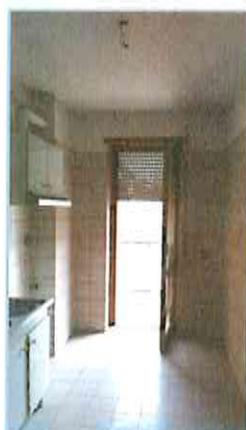
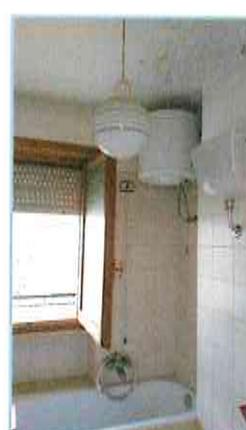
APPARTAMENTO VIA F. TOVAGLIERI N. 392, SCALA B INT. 22

La planimetria Catastale certificata del 12/06/2018 n. RM0279172 depositata presso l'Ufficio Territorio del Comune di Roma, risulta sostanzialmente conforme allo stato dei luoghi rilevato dagli scriventi nel corso del sopralluogo esperito in data 19 Dicembre 2018, ad eccezione dell'assenza di un tramezzo (circa m. 1,30) che divide il disimpegno.

L'appartamento situato nella **Scala B, Int. 22** è posto al piano sesto catastale. Lo stesso si compone di un ingresso, corridoio, salone, disimpegno, cucina, bagno, camera e due balconi. L'unità immobiliare si presenta in normali condizioni rispetto alle finiture originarie. Il posto auto coperto **Int. 11**, sito al piano terreno, è accessibile tramite spazi di manovra esterni. Per il posto auto, non è stato fornito e non si hanno notizie del certificato di prevenzione incendi.

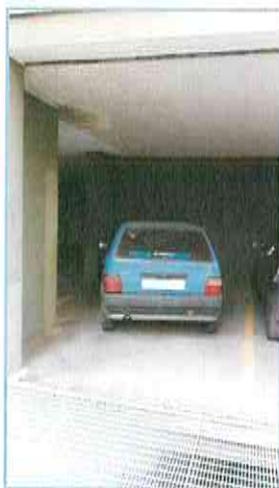
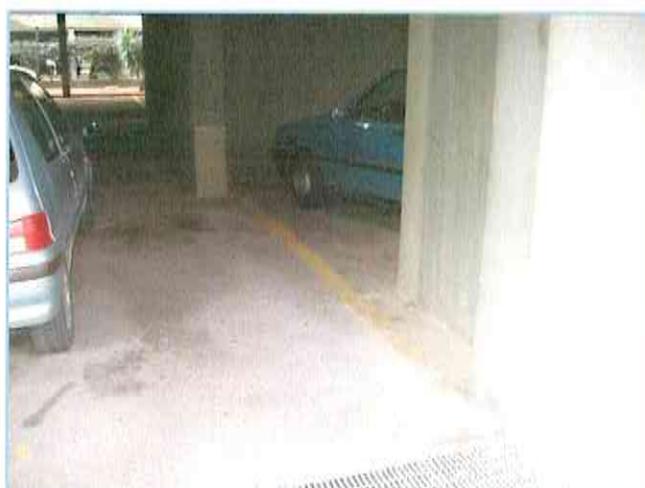
POSTO AUTO COPERTO VIA F. TOVAGLIERI N. 392 N. 11 (P.T.)

La planimetria Catastale certificata del 12/06/2018 n. RM0279174 depositata presso l'Ufficio Territorio del Comune di Roma, non risulta conforme allo stato dei luoghi rilevato dagli scriventi nel corso del sopralluogo esperito in data 19 Dicembre 2018, in quanto la striscia longitudinale sinistra posta tra due pilastri e delimitante il posto auto non è rispondente alla planimetria catastale, pertanto sarà necessaria variazione catastale confrontandola con il contiguo sub 554.

Si rileva che per il posto auto coperto risulta presentata variazione catastale per "frazionamento e cambio di destinazione d'uso da F/5 a C/6" prot. RM0189281 del 12/03/2004. Gli scriventi non sono in grado di rilevare l'entità delle modifiche apportate con detta variazione non essendo stata prodotta dall'Ufficio competente, la planimetria d'impianto catastale. Si rileva altresì che di tale frazionamento non vi è conoscenza del propedeutico e necessario titolo abilitativo.

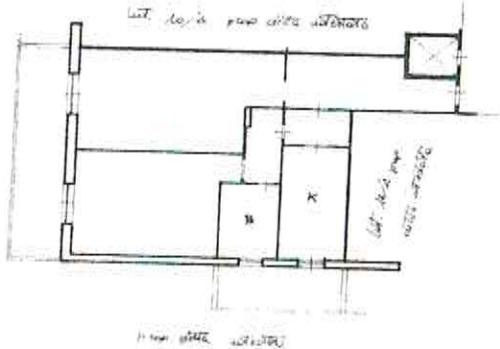
PLANIMETRIA CATASTALE

VEDI PUNTO 3 DELLA PERIZIA VALUTATIVA.

L'APPARTAMENTO E' CONFORME AL PROGETTO N° 25.607/84 DEL 10/10/1984.

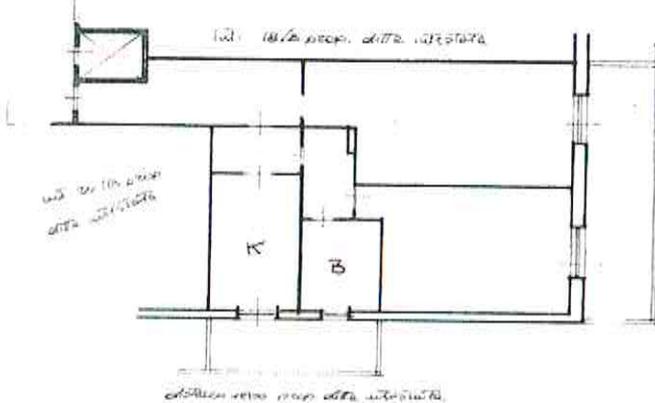
PLANIMETRIA CATASTALE

VEDI PUNTO 3 DELLA PERIZIA VALUTATIVA.

L'APPARTAMENTO E' CONFORME AL PROGETTO N° 25.807/84 DEL 10/10/1984.

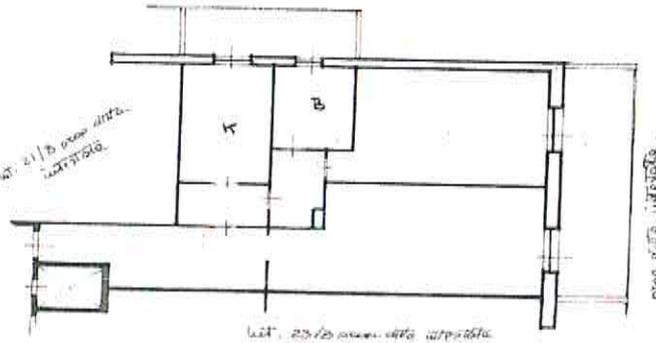
PLANIMETRIA CATASTALE

VEDI PUNTO 3 DELLA PERIZIA VALUTATIVA.

L'APPARTAMENTO E' CONFORME AL PROGETTO N° 25.607/B4 DEL 10/10/1984.
