RELAZIONE TECNICA

Oggetto: Perizia di stima e conformità urbanistica edilizia e catastale di un immobile sito nel Comune di Palermo, in Via Filippo Brunelleschi n°54/D, PT, identificato all'N.C.E.U. dello stesso Comune al foglio di mappa n°38, particella n°4810, sub. n°4.

REPORT FOTOGRAFICO

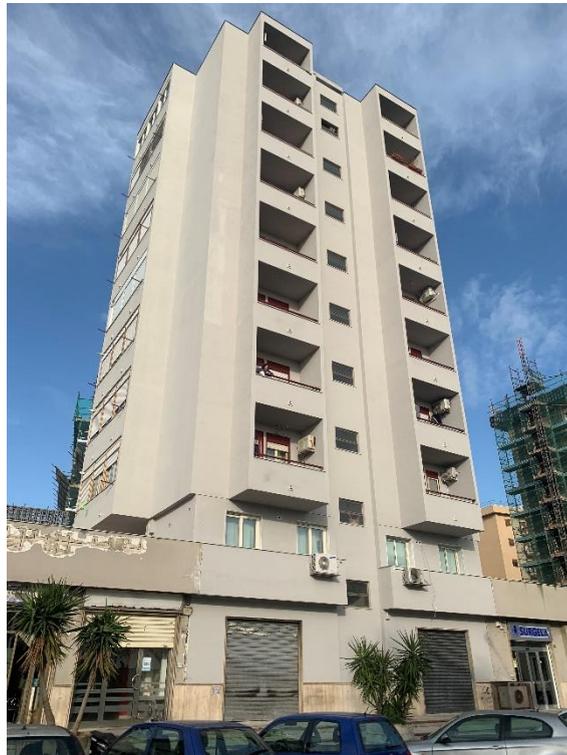
L'unità oggetto della presente relazione fa parte di un fabbricato in c.a. di dieci piani fuori terra e un piano scantinato.

Vista prospettica dell'edificio di cui fa parte l'immobile

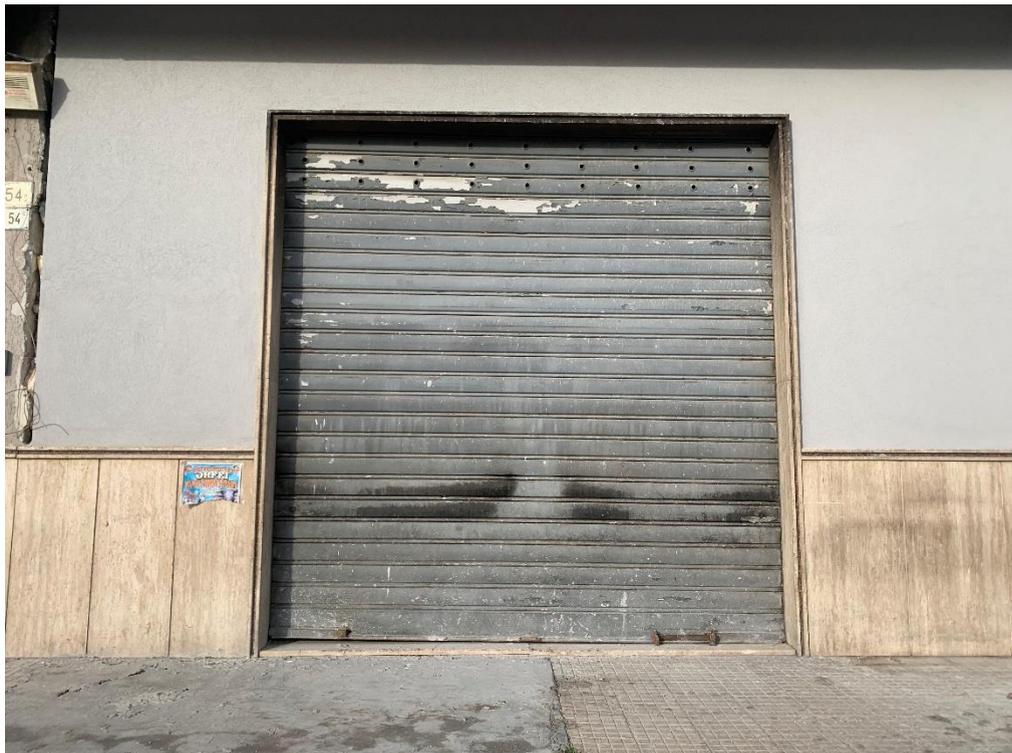
Prospetto Immobile oggetto di stima

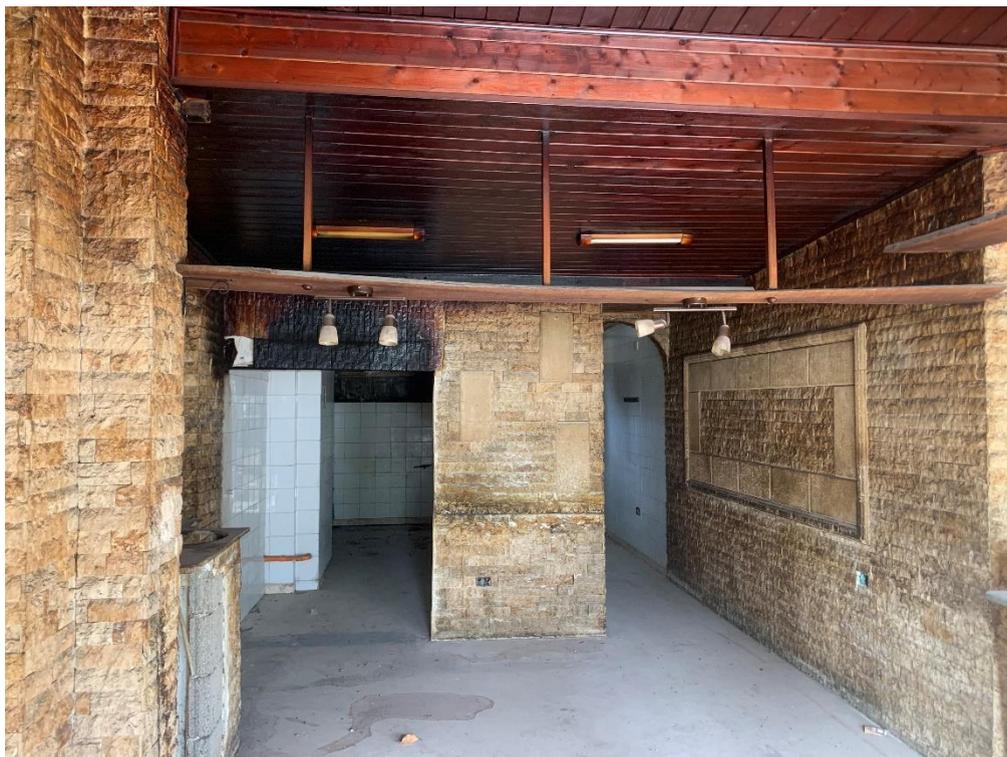
Per quanto riguarda la regolarità catastale dell'immobile, dal sopralluogo svoltosi in data 18/01/2023, si è riscontrata un'unica difformità riguardante la presenza di una tramezzatura non presente nella planimetria catastale (vedasi Report Fotografico), di conseguenza non può essere confermata la piena conformità catastale. Per cui si consiglia, relativamente alla suddetta difformità, una demolizione della tramezzatura oppure alla regolarizzazione edilizia della stessa.

Vista vano ingresso con tramezzatura non conforme

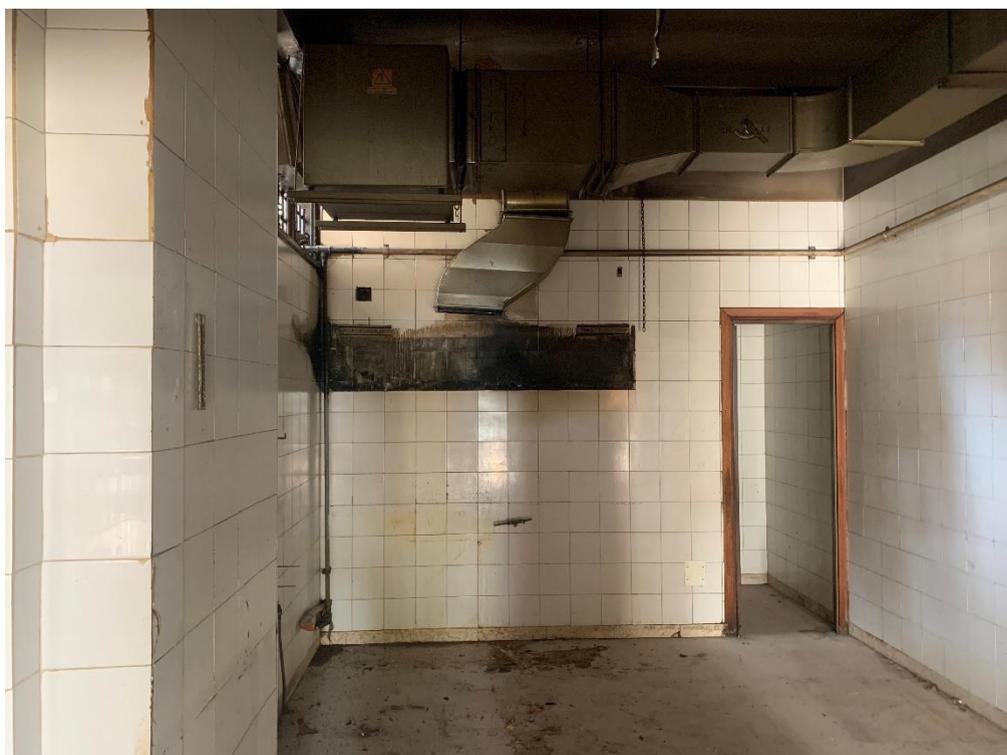
Sono presenti due diverse tipologie di rivestimenti delle pareti verticali interne, quali piastrelle in ceramica nella zona che durante la precedente attività commerciale era adibita a zona cucina e servizi igienici; mentre sono presenti piastrelle decorative effetto mattone nella zona che era adibita alla vendita.

Vista vano ingresso (precedentemente cucina)

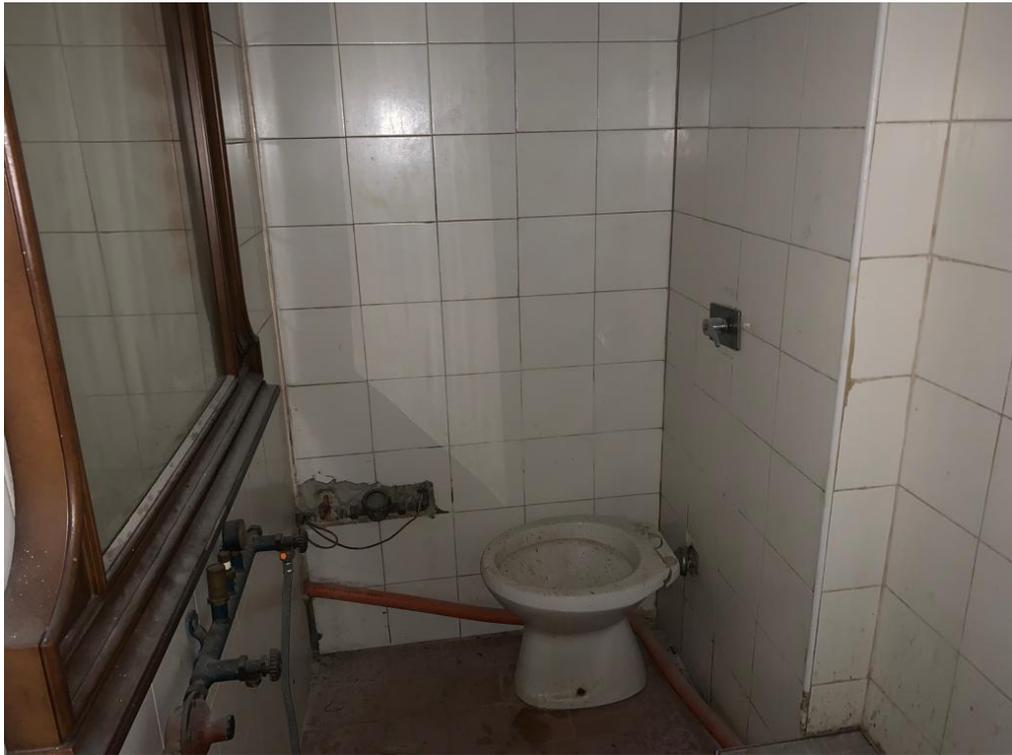
Vista servizi igienici

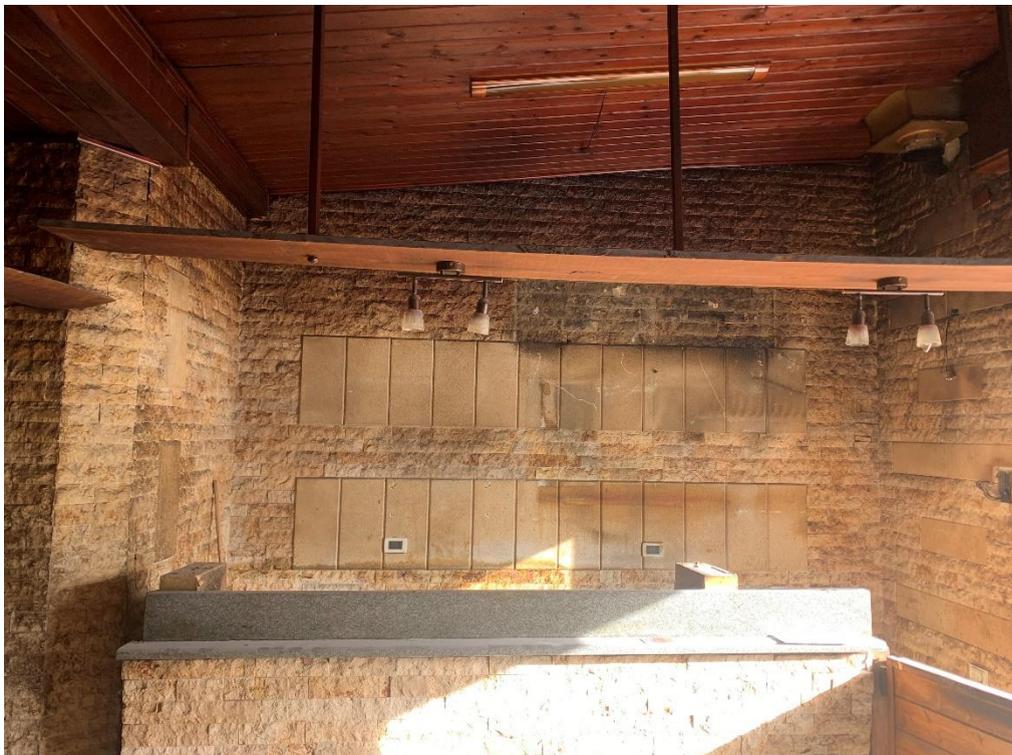
Vista Ingresso (precedentemente bancone vendita)
