ABITAZIONE interno 35 - piano Quarto - scala III

Rappresentazione come da RILIEVO ottobre 2013

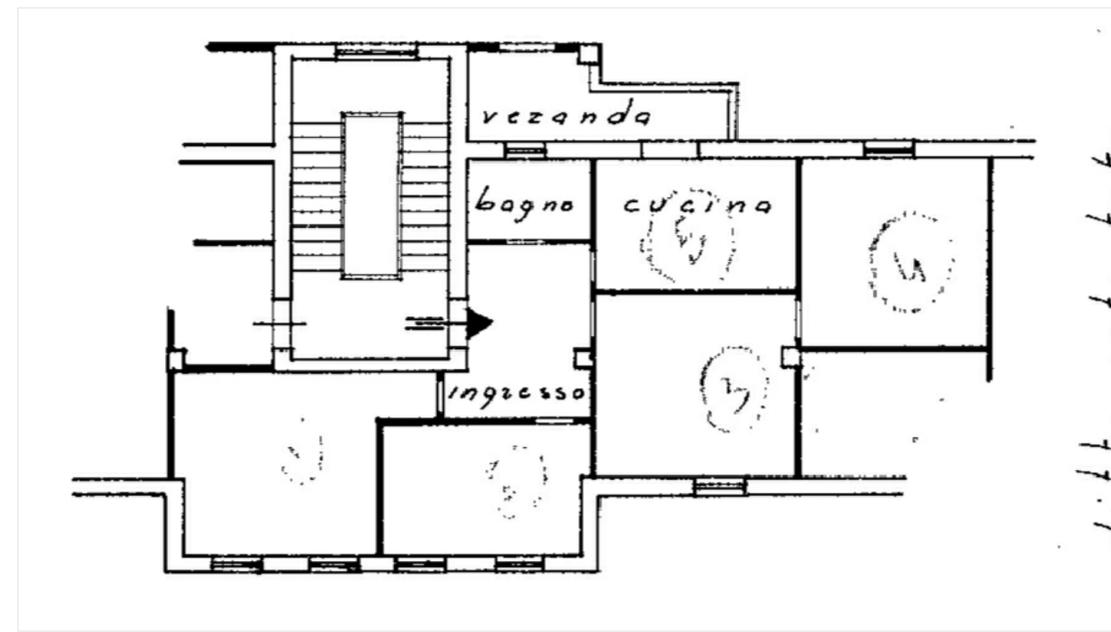
Stralcio planimetria CATASTALE del 15/03/1967

fg 194 - part 156 - sub 10

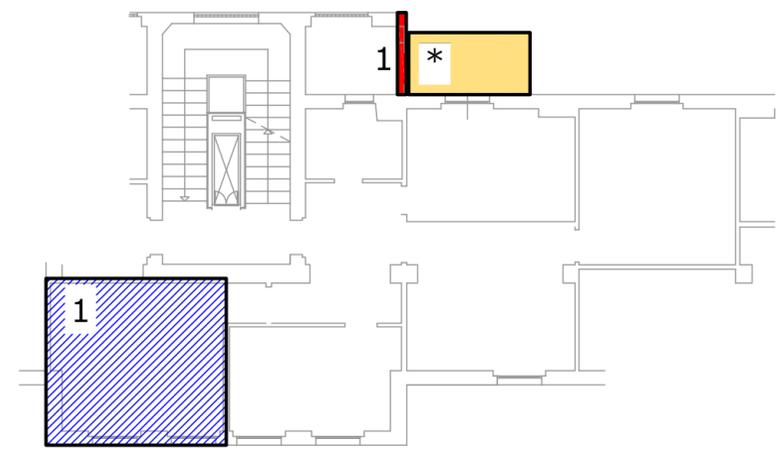
DIFFORMITA' RILEVATE

- Difformità non legittime da rimuovere
- Difformità oggetto di Domanda di Condono
- Difformità esterne sanabili
- Cessione vano
- Accorpamento vano

1 - L'unità non è oggetto di alcuna domanda di Condono. Dunque le opere di parziale chiusura del balcone si ritengono non legittime da rimuovere

2 - (opere di manutenzione straordinaria MS) Diversa distribuzione interna
 2 - (opere di manutenzione straordinaria MS) Accorpamento di vano

- * Presso il Catasto:
- VISURA Modifica/inserimento "palazzina"
- PLANIMETRIA Inserimento "scala-interno-palazzina"
- errata rappresentazione della veranda

(eventuali) PRATICHE da PRESENTARE:
 -- Docfa con planimetria e inserimento dati
 -- SCIA per rimozione opere non sanabili (da eseguire) e per opere eseguite
