TRIBUNALE DI TRAPANI
UFFICIO DEL GIUDICE PER LE INDAGINI PRELIMINARI

N° 76/2022 R.G.ESECUZIONI
(N.2355/2011 R.G.N.R. – N.138/2012 R.G.GIP)

PERIZIA

Immobile sito in Custonaci, c/da Scucina, Via Arezzo n.12
Fg. 87 Part. 736 sub. 2 e 10

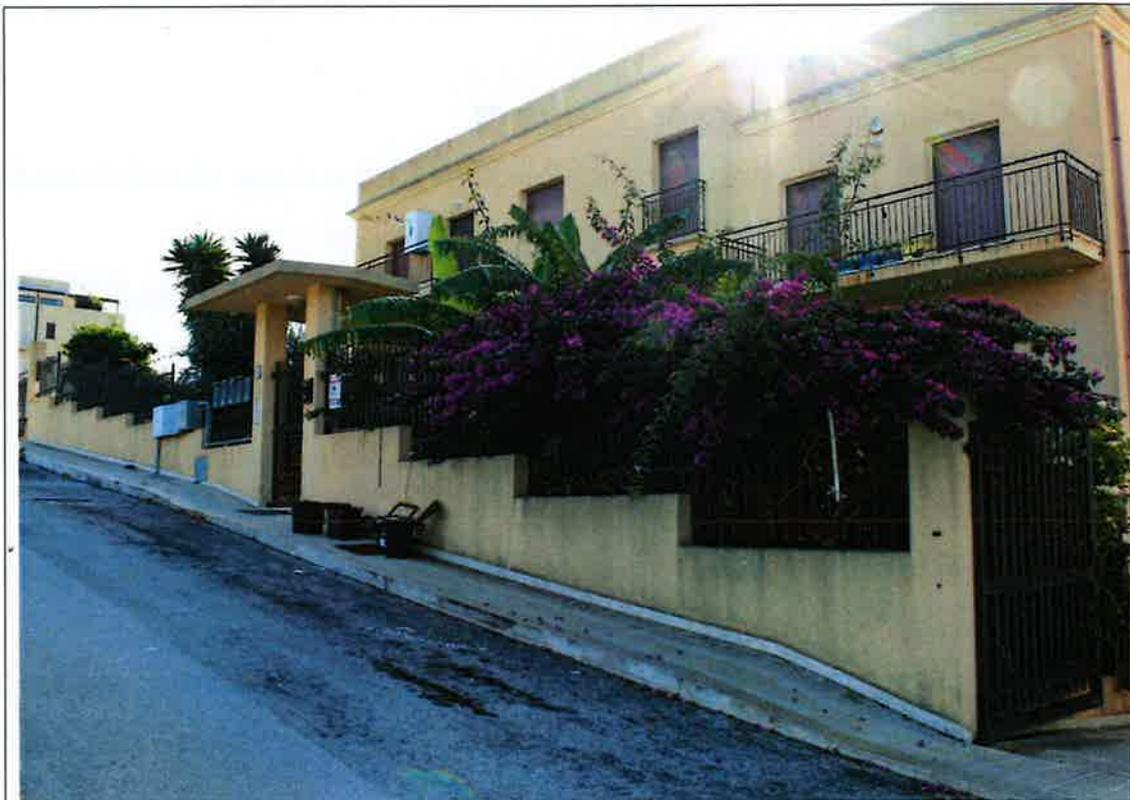
FOTO 1 – PROSPETTO NORD FABBRICATO SU VIA AREZZO

Il fabbricato, di cui fanno parte le due unità immobiliari in oggetto, edificato nel "Lotto 8-9" nell'ambito di una lottizzazione convenzionata, si sviluppa secondo due elevazioni fuori terra oltre piano seminterrato (cfr. **foto 1-3**).

Lo stesso è realizzato con struttura intelaiata in CLS armato, solai intermedi e di copertura piani latero-cementizi, tramezzature in conci di tufo e tompagnature esterne in tufo.

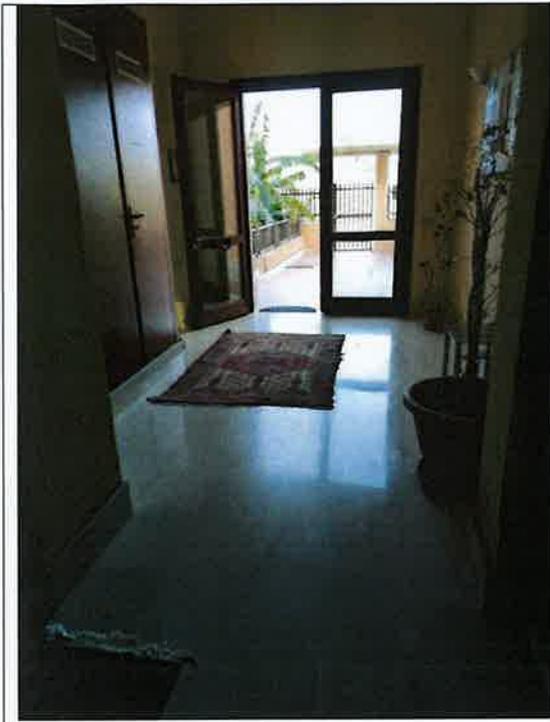
FOTO 6

L'accesso al fabbricato è permesso tramite un cancello metallico pedonale (cfr. **foto 4**), posto sulla via Arezzo, dal quale ci si immette in un'area scoperta pavimentata condominiale (cfr. **foto 5**) e da qui all'androne (cfr. **foto 6**) ed al vano scala condominiali pavimentati in marmo.

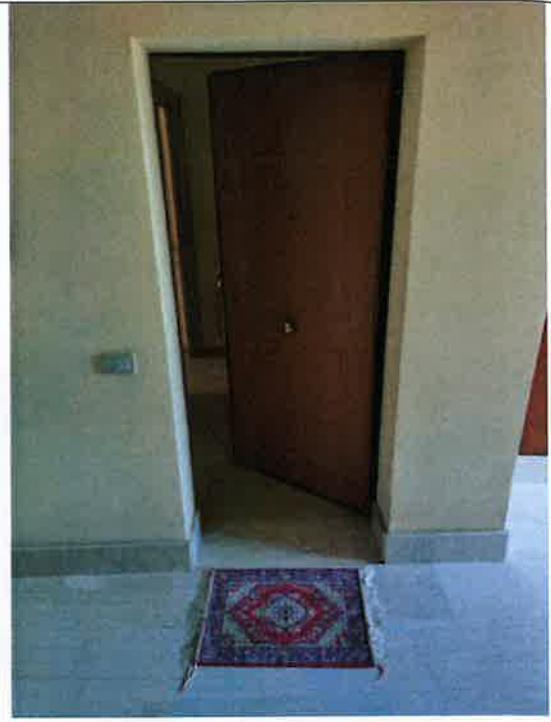
FOTO 7

L'accesso all'unità immobiliare di piano terra è consentito dal vano scala condominiale (cfr. **foto 7**), mentre l'unità immobiliare a garage, ubicata al piano seminterrato, oltre ad essere accessibile, tramite una porta in ferro, dal vano scala condominiale (cfr. **foto 8-9**), è anche raggiungibile da un accesso carrabile posto sulla via Arezzo (cfr. **foto 10**) che immette, tramite una rampa, in un'area libera condominiale da cui è possibile accedere al vano garage direttamente da un'ampia apertura in legno (cfr. **foto 11-12**).

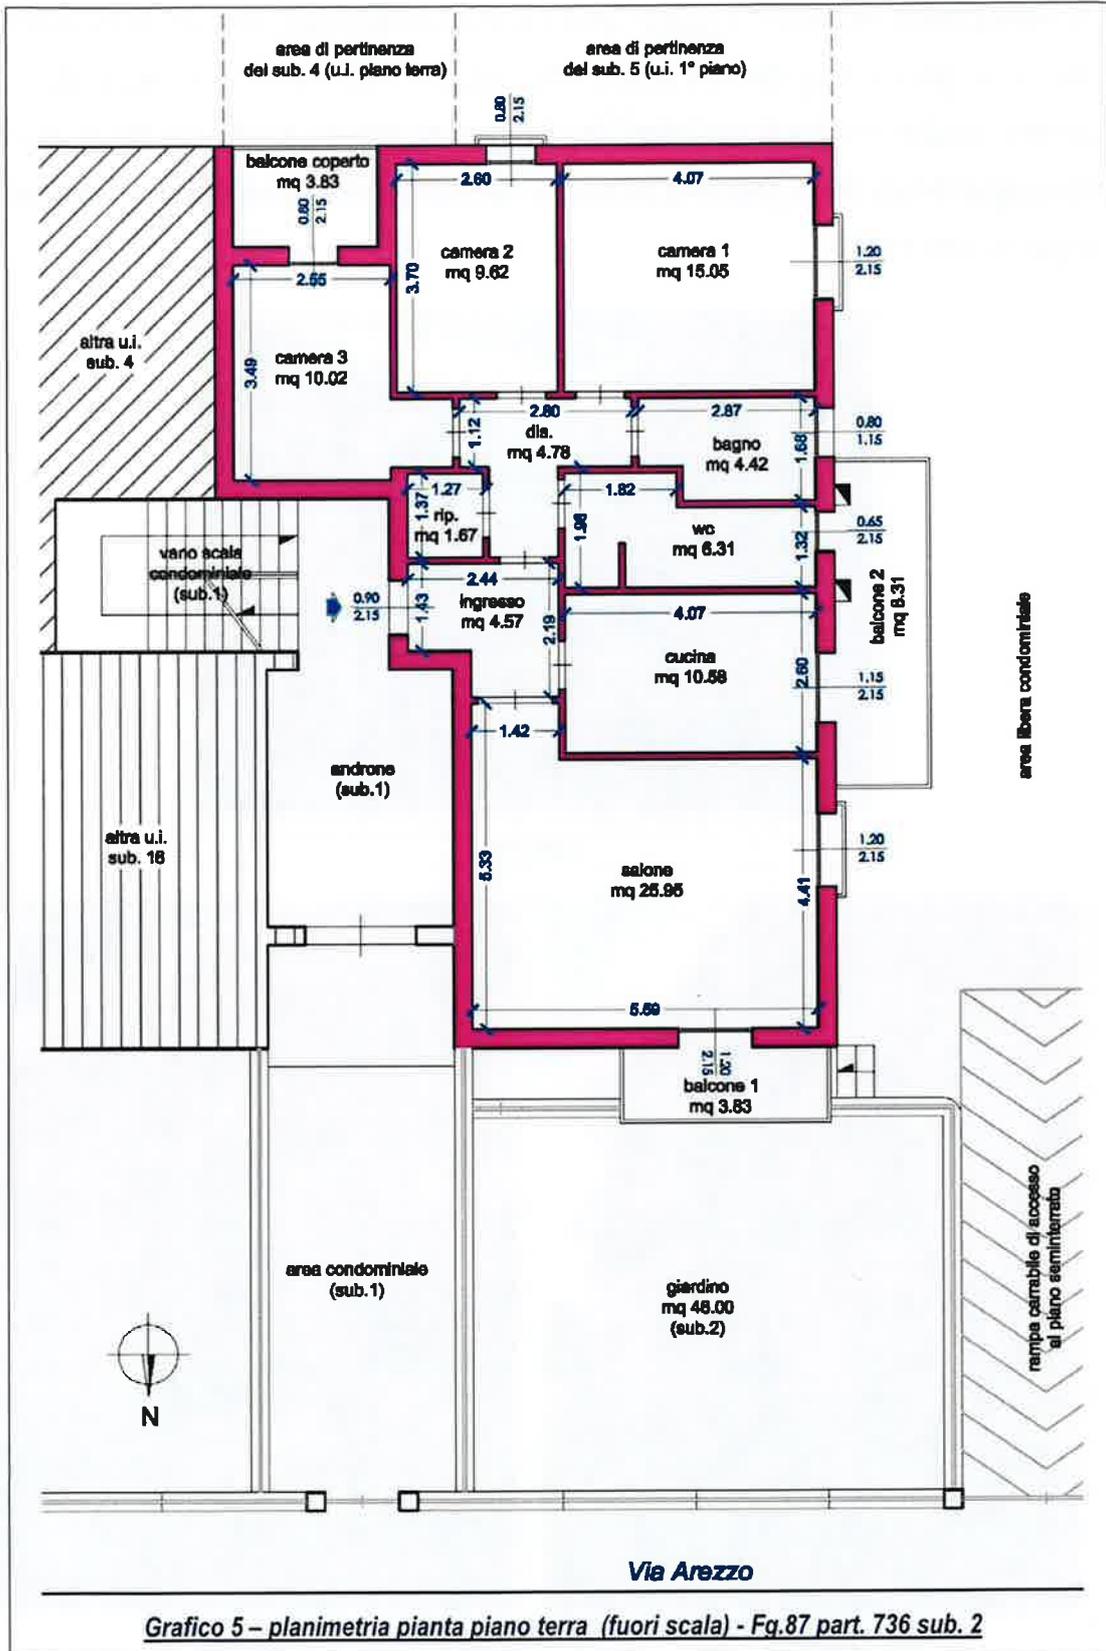
Unità Immobiliare di P.Terra - Abitazione (sub. 2) - (Allegato 8 – Elaborato grafico)

L'unità immobiliare di piano terra (cfr. *grafico 5*), adibita ad abitazione, ha una superficie utile complessiva di circa mq. 92.97 per un'altezza utile interna di mt. 2.70 ed è composta da un ingresso, un salone, una cucina, tre camere, due bagni, un disimpegno ed un piccolo riposto (cfr. *foto 13-26*).

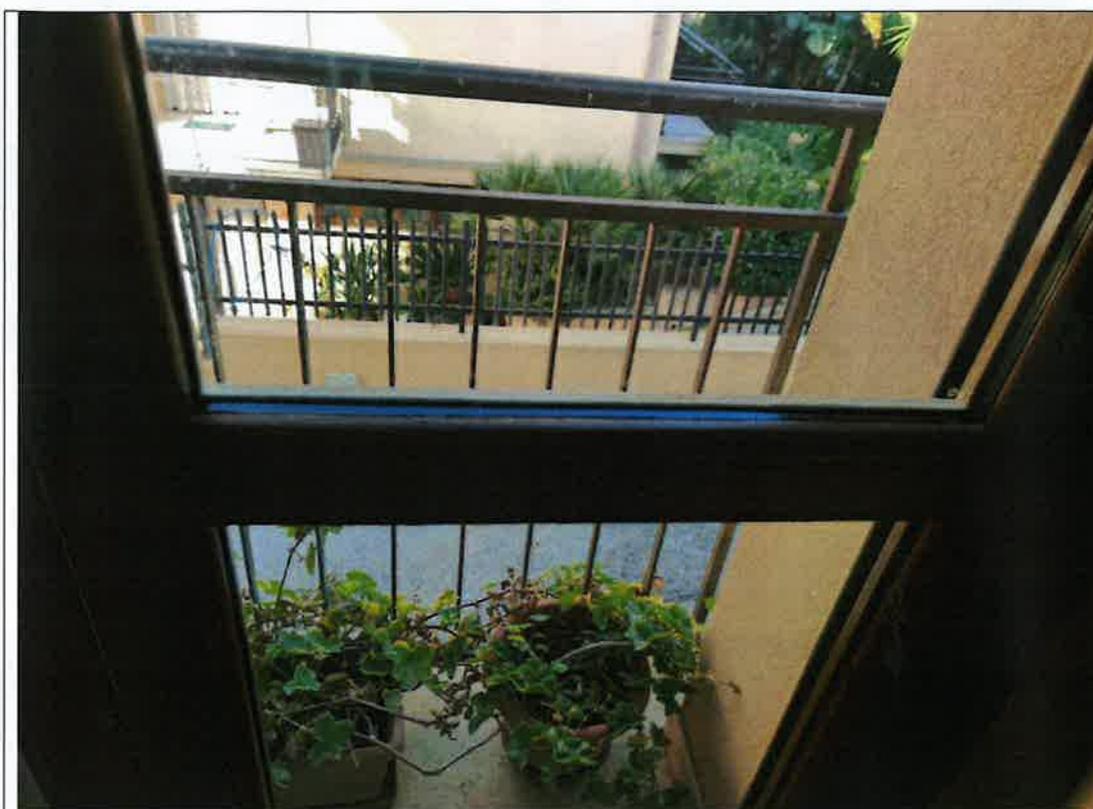
FOTO 32 - INFISSO A TAGLIO TERMICO CON VETROCAMERA

Internamente l'unità immobiliare presenta le seguenti rifiniture: risulta intonacata al civile e tinteggiata di colore chiaro; pavimentata con mattoni di gres porcellanato e provvista di zoccolatura dello stesso materiale in tutti gli ambienti fatta eccezione per i servizi igienici ed una parete della cucina che risultano piastrellati anche a parete. Gli infissi sia interni che esterni sono in legno e questi ultimi della tipologia a taglio termico con vetrocamera muniti di avvolgibili in pvc (cfr. **foto 32**).

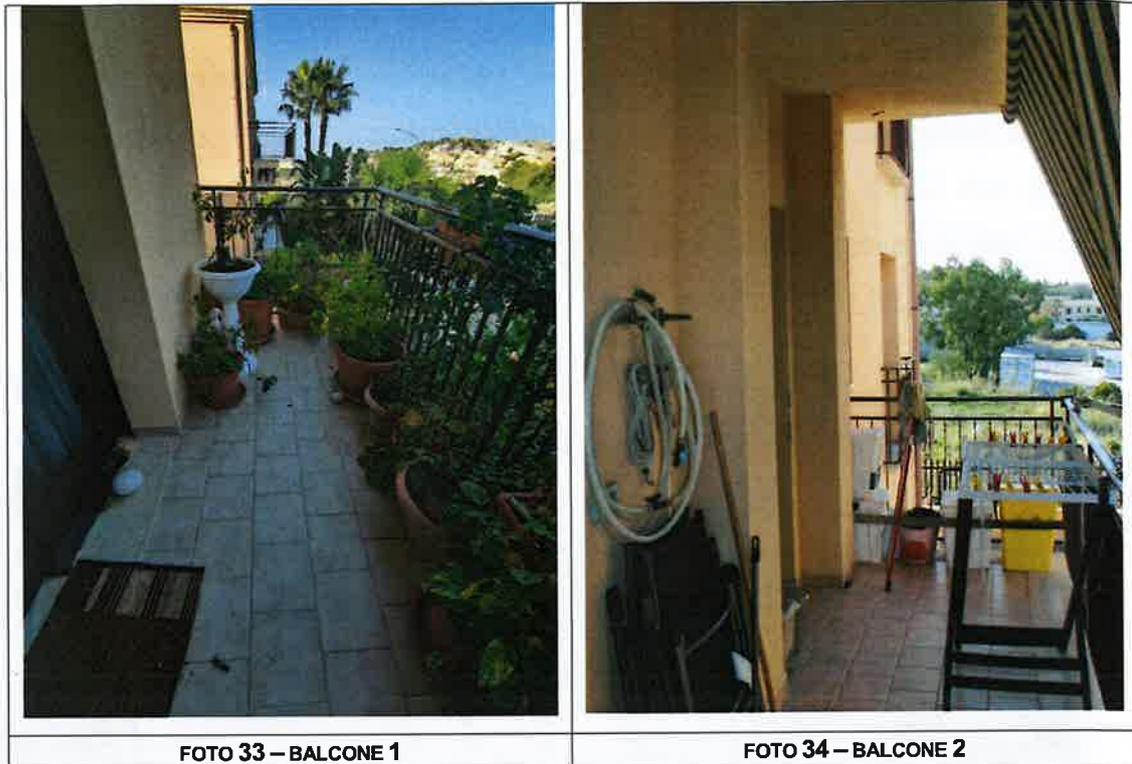
Si rileva in qualche ambiente, in corrispondenza dei solai, evidenti ammaloramenti degli intonaci dovuti a fenomeni di infiltrazione d'acqua e distacco dello strato pittorico. (cfr. **foto 35**) ed in alcuni punti delle macchie dovute a fenomeni di condensa (cfr. **foto 36**).

Tipologia deprezzamento	Valore	Tipo
Spese condominiali insolute	30,00	€
Stato d'uso e di manutenzione (in considerazione anche delle eventuali opere da effettuare per risolvere le problematiche di infiltrazione d'acqua)	20,00	%

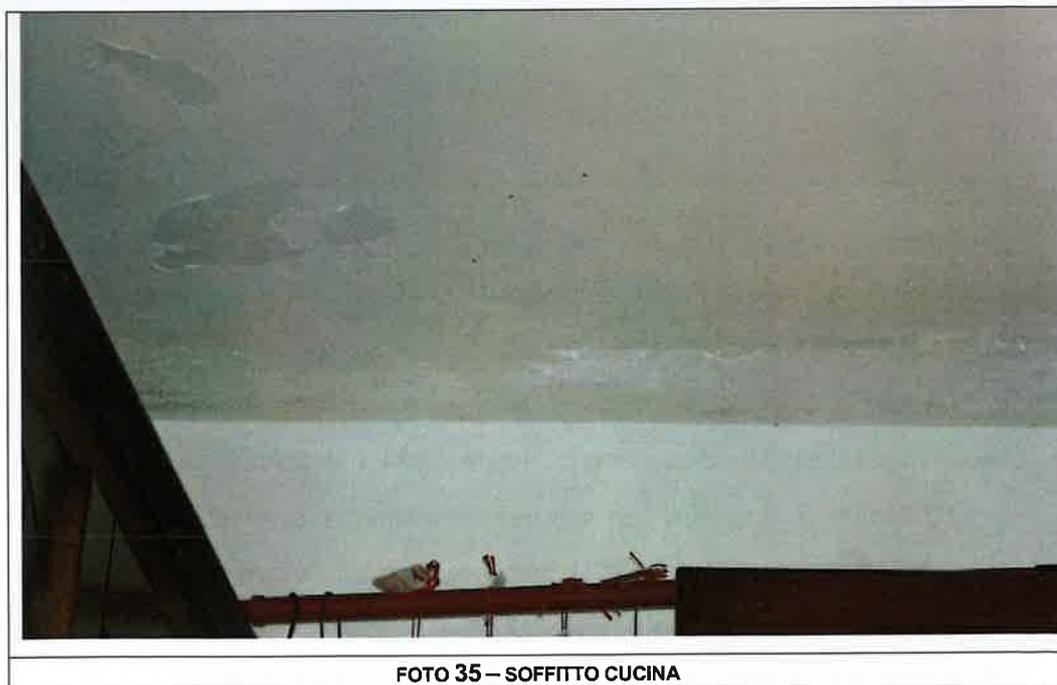
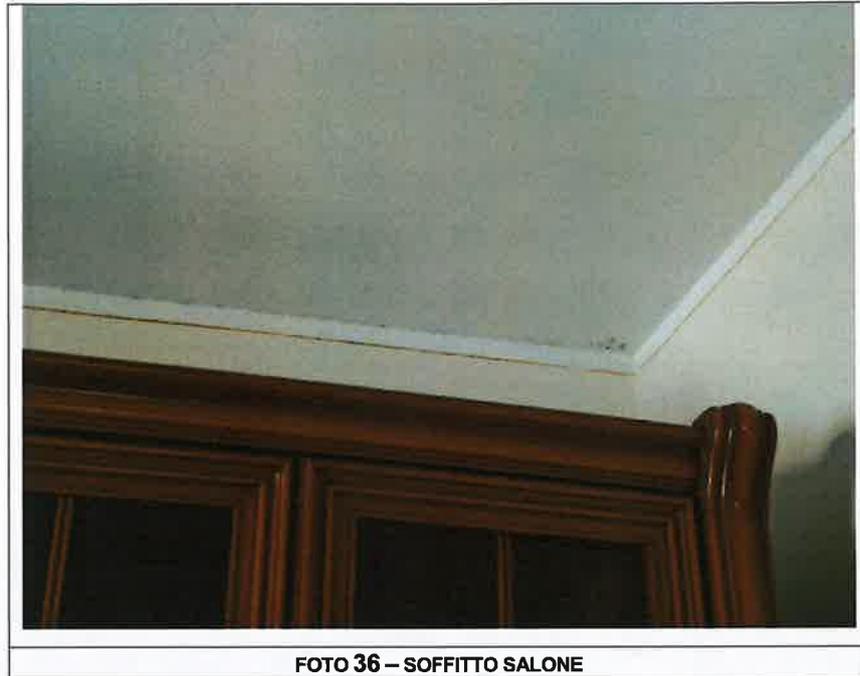
Chiari segni di infiltrazione d'acqua si rilevano anche nella parete dell'ingresso in corrispondenza del wc (cfr. **foto 37**) addebitabile sicuramente a problematiche legate al sifone di scarico della doccia. Traccia di tale perdita si ha in corrispondenza del vano garage (sub 10) del piano seminterrato. Nell'intradosso del solaio si notano degli aloni dovuti all'infiltrazione d'acqua dal suddetto wc con conseguente ammaloramento degli intonaci (cfr. **foto 38**).

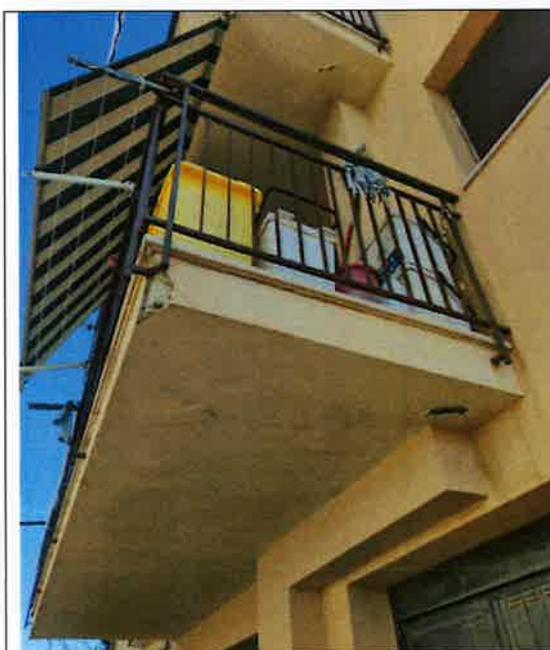
FOTO 39 – SOTTO MENSOLA BALCONE UNITÀ
IMMOBILIARE SUB 2 (BALCONE 2)

Si rileva altresì esternamente, nelle mensole dei balconi di piano terra e piano primo del prospetto ovest, un rigonfiamento dell'intonaco dovuto ad infiltrazione d'acqua che causerà come conseguenza il suo distacco totale (cfr. **foto 39-41**).

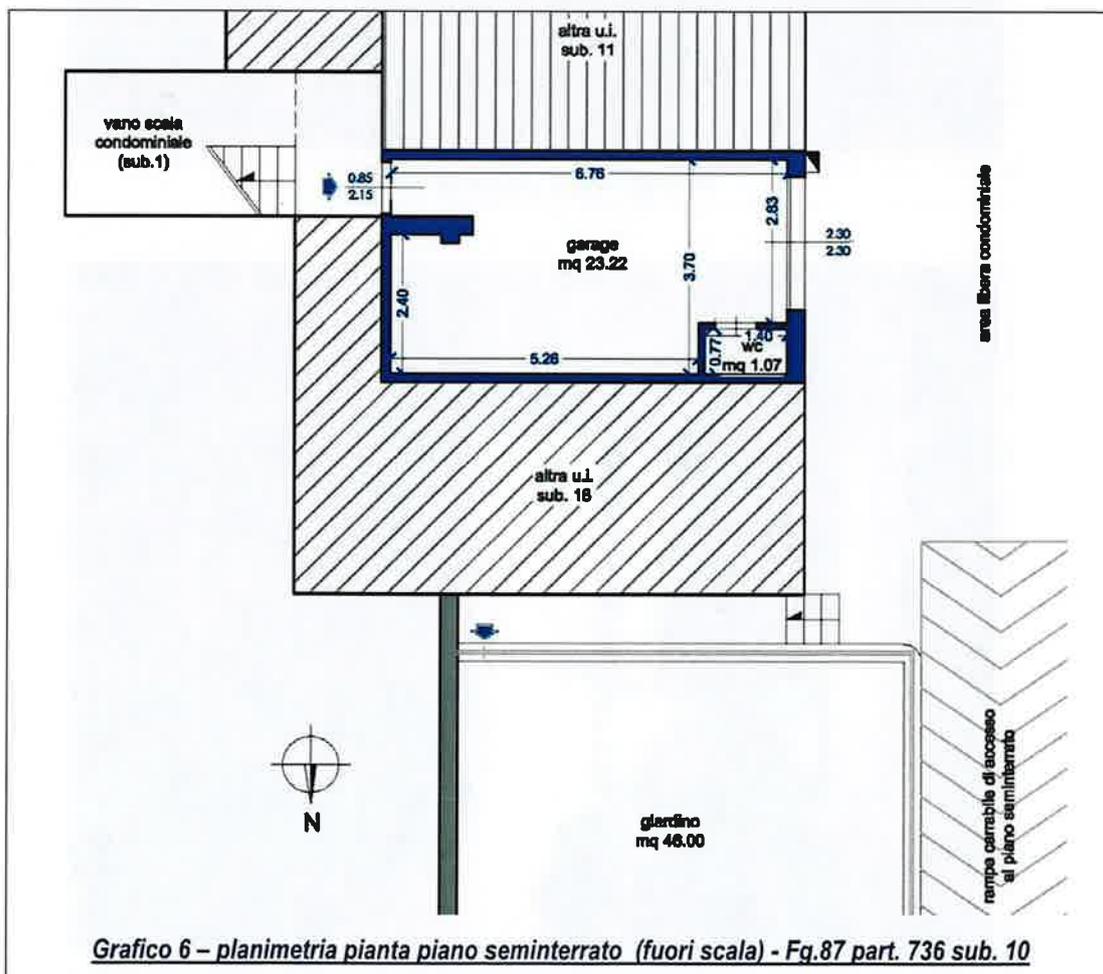
Unità Immobiliare di Piano seminterrato (sub. 10) - (Allegato 8 – Elaborato grafico)

L'unità immobiliare di piano seminterrato (cfr. *grafico 6*), adibita a garage ma di fatto utilizzato come locale di deposito, ha una superficie utile complessiva di circa mq. 23.22 per un'altezza utile interna di mt. 2.50 ed è composta da un unico vano ed un piccolo wc (cfr. *foto 42-43*).

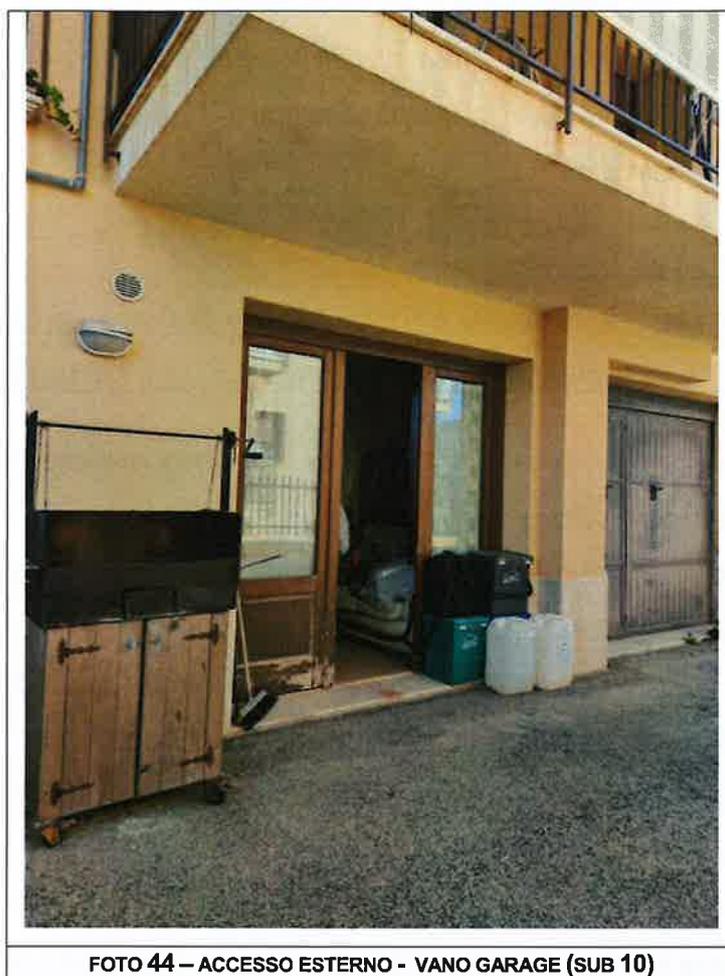
FOTO 44 – ACCESSO ESTERNO - VANO GARAGE (SUB 10)

Internamente l'unità immobiliare presenta le seguenti rifiniture: risulta intonacata al civile e tinteggiata di colore chiaro; pavimentata con mattoni di ceramica e provvista di zoccolatura dello stesso materiale. L'infisso interno da cui si accede dal vano scala è il metallo, mentre quello esterno è in legno (cfr. **foto 44**). L'impianto idrico ed elettrico sono realizzati sotto traccia.
