Relazione di perizia estimativa

Imbarcazione a Vela

S/Y Rubin Lady Targa: Roma 041 ND

PERIZIA TECNICO VALUTATIVA DI STATO E CONDIZIONI

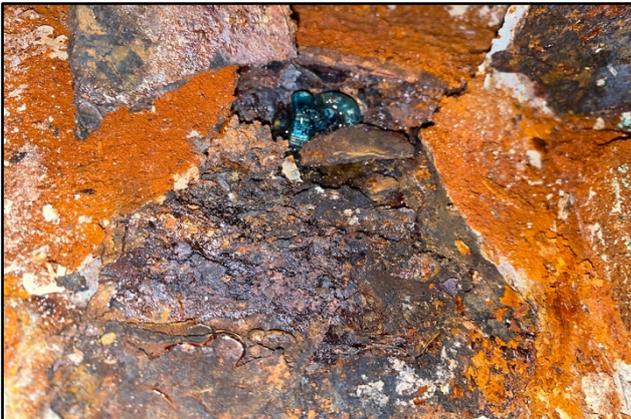
Sull'area interna ispezionabile in sentina, si riscontrano in pessimo stato le superfici interne dei lamierati che ne costituiscono i fondi, in particolar modo al centro della chiglia dove, sono evidenti tracce di ossidazione profonda sulle lamiere in acciaio.

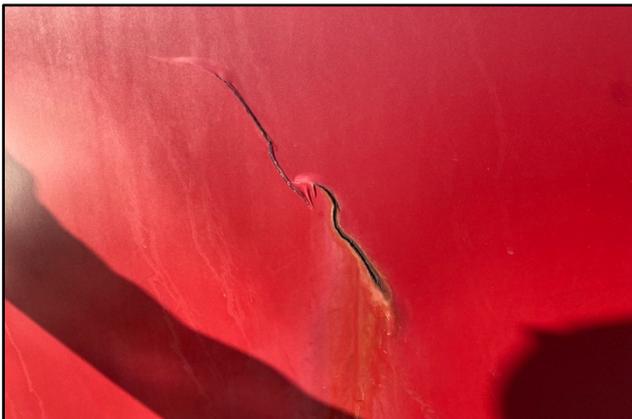
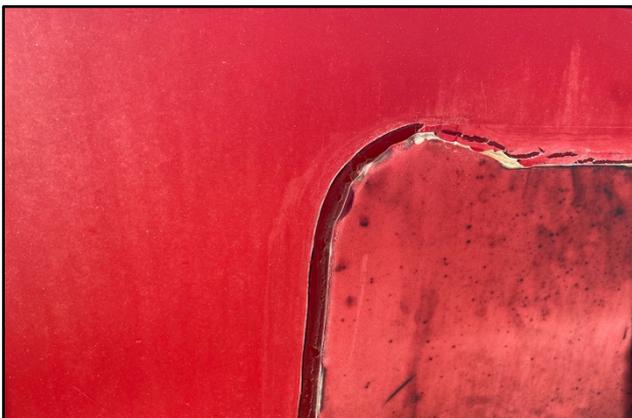
La superficie delle murate risultava coperta da una pellicola adesiva di colore bordò di cui si intravedevano i bordi che, in alcuni casi, si mostravano distaccati a causa della cottura del materiale plastico attraverso l'invecchiamento negli anni di esposizione agli agenti atmosferici. Con l'ausilio del personale portuale effettuavamo un'ispezione con un gommone sulle murate in particolare quella esterna lato sinistro non visibile perfettamente dalla banchina e rilevavamo numerose spaccature sulla superficie esterna.

In particolare, all'altezza del giardinetto di sinistra, la più eclatante riguardava una zona completamente spaccata e distaccata dal supporto in lamiera. Si poteva determinare lo spessore dello stucco che gonfiandosi era fuoriuscito dal profilo di murata verniciato. Di seguito alcune immagini.

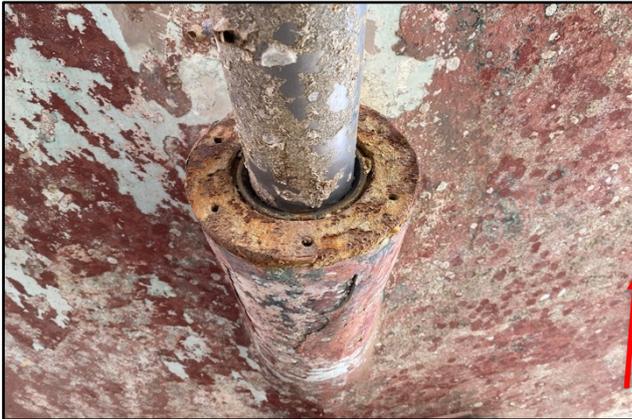
Non abbiamo visionato la parte interna del passascafo e della tenuta in quanto al momento dell'ispezione era completamente allagata.

Esternamente sia l'asse che il timone risultano bloccati.

E' NECESSARIA UN MANUTENZIONE PUNTUALE DELLE PRESE A MARE, DELLA LINEA D'ASSE E DEGLI ORGANI DI GOVERNO CON IMBARCAZIONE A TERRA MEDIANTE SMONTAGGI E VERIFICA DELLA CORROSIONE DELLE COMPONENTI DI GIUNZIONE E ROTAZIONE.

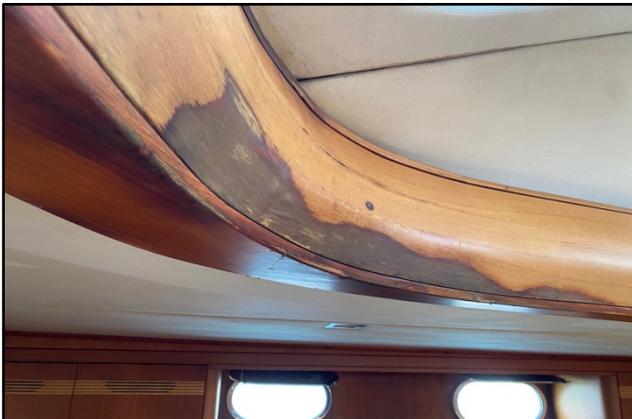
2024

Le cucinerie interne ed esterne sono in buone condizioni anche perché stivate correttamente all'interno dell'imbarcazione. Di seguito le foto del 2022 per comprendere meglio lo stato di avanzamento delle infiltrazioni di quanto sia cambiata la situazione in soli 2 anni.

È NECESSARIO SANARE LE ZONE DOVE SONO PRESENTI INFILTRAZIONI CHE STANNO LESIONANDO LE ESSENZE IN LEGNO E IN TESSUTO DEI LOCALI DINETTE.

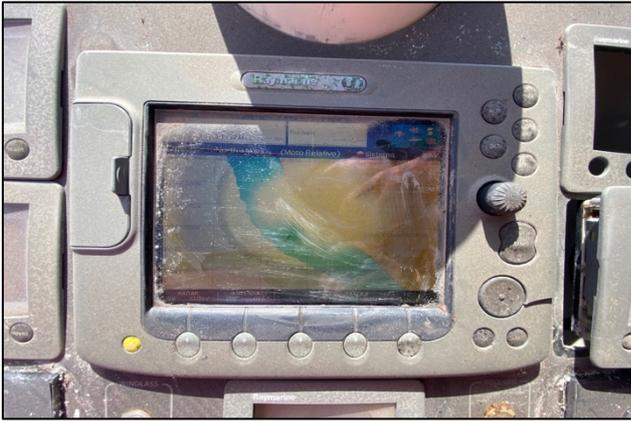
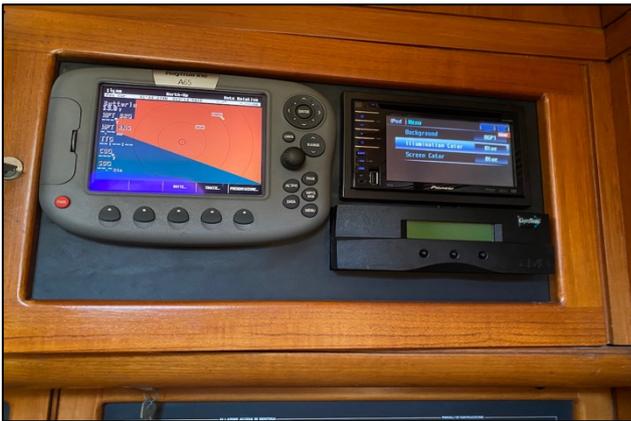
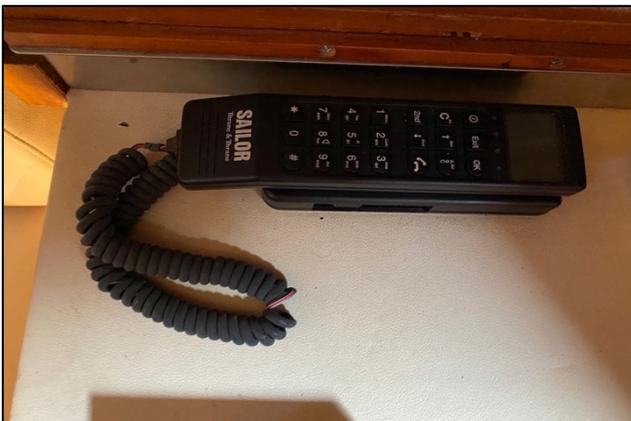
La strumentazione di bordo è stata testata e risulta PARZIALMENTE FUNZIONANTE. Inoltre, la strumentazione installata sulla plancia di comando esterna è stata riscontrata deteriorata e con display distaccati a causa dell'esposizione prolungata agli agenti atmosferici. Tuttavia come visibile nelle immagine di seguito riportate alcuni degli strumenti risultano alimmetati.

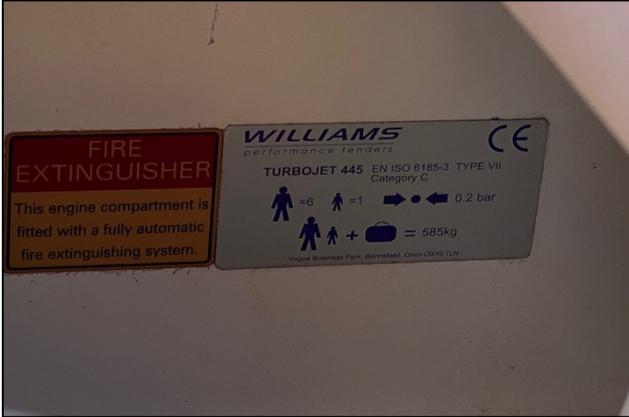
L'imbarcazione risulta corredata di un tender william 445 con motore entro bordo in mediocri condizioni.
