ABITAZIONE interno 8 - piano Terzo - scala XI

Rappresentazione come da RILIEVO ottobre 2013

DIFFORMITA' RILEVATE

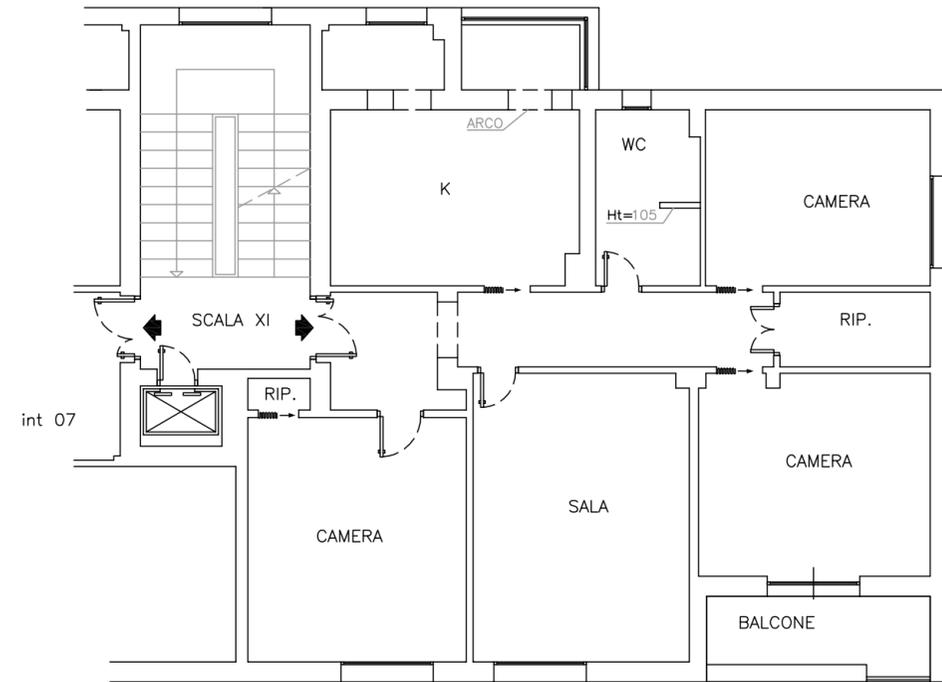
1 - Ampliamento a destinazione residenziale per sup netta totale di circa mq 2,40.
 Domanda di Condono 87/238840/8 richiesta per una superficie residenziale di mq 5,28.
 Si consiglia la presentazione di documentazione aggiuntiva completa di visura storica, planimetria aggiornata, modulo-descrizione lavori e relazione esplicativa.

Richiesta di ampliamento della superficie in funzione del punto 2 (osservabile dalla planimetria del 1967)

- 2 - Chiusura di terrazzo coperto, non oggetto di alcuna Domanda di Condono. Da rimuovere
- 3 - Riduzione di cubatura
- 4 - (opere di manutenzione straordinaria MS) Diversa distribuzione interna
- 5 - Riduzione finestra

(eventuali) PRATICHE da PRESENTARE:

- Docfa con planimetria ed inserimento di dati
- Doc aggiuntiva Domanda di Condono
- SCIA per modifiche eseguite

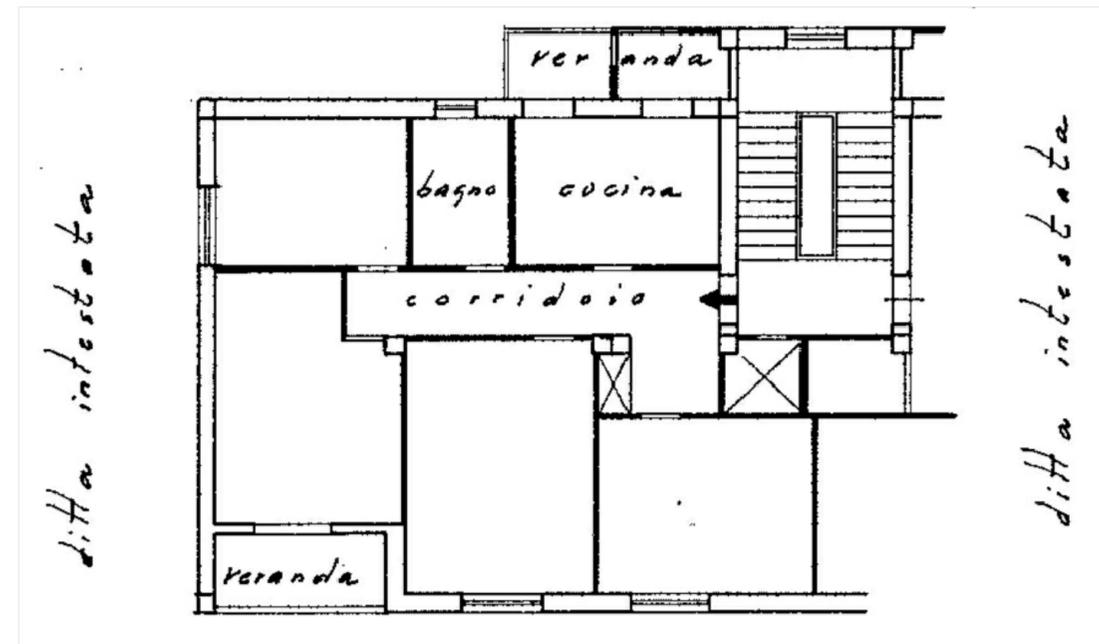
Planimetria CATASTALE del 15/03/1967

* Presso il Catasto:
 VISURA Modifica/inserimento "scala-palazzina"
 PLANIMETRIA Errata planimetria
