ABITAZIONE interno 78 - piano Primo - scala VII

Rappresentazione come da RILIEVO ottobre 2013

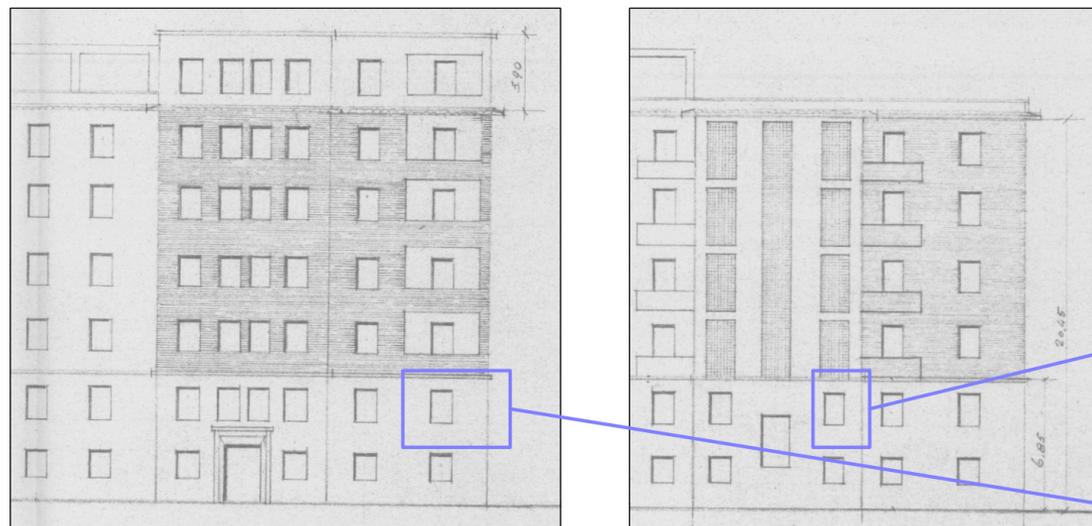
Stralcio PROGETTO prot 34187 del 1951 - PROSPETTI

1 - Nel fascicolo progettuale prot 34187/51, manca la rappresentazione grafica del piano terra e del piano primo. La rappresentazione del piano "tipo" non si prende in considerazione in quanto le caratteristiche del piano primo sono molto più simili alla rappresentazione del piano terra. Dunque, il confronto con l'attuale stato dei luoghi, viene effettuato in base ai prospetti. Si specificano due punti in particolare al fine di constatare la conformità di tali parti

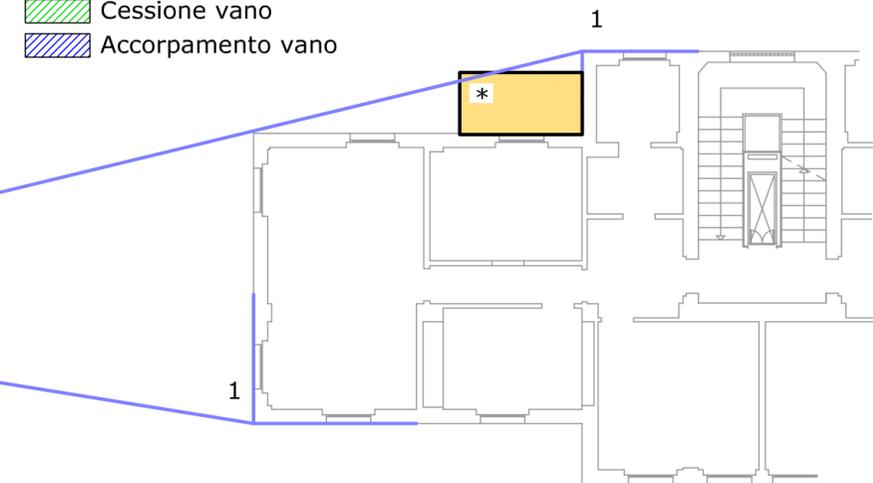
DIFFORMITA' RILEVATE

- Difformità non legittime da rimuovere
- Difformità oggetto di Domanda di Condono
- Difformità esterne sanabili
- Cessione vano
- Accorpamento vano

La diversa distribuzione interna non viene inserita in quanto non presente una planimetria di riferimento urbanisticamente legittima

(eventuali) PRATICHE da PRESENTARE:
-- Docfa con planimetria per inserimento di dati

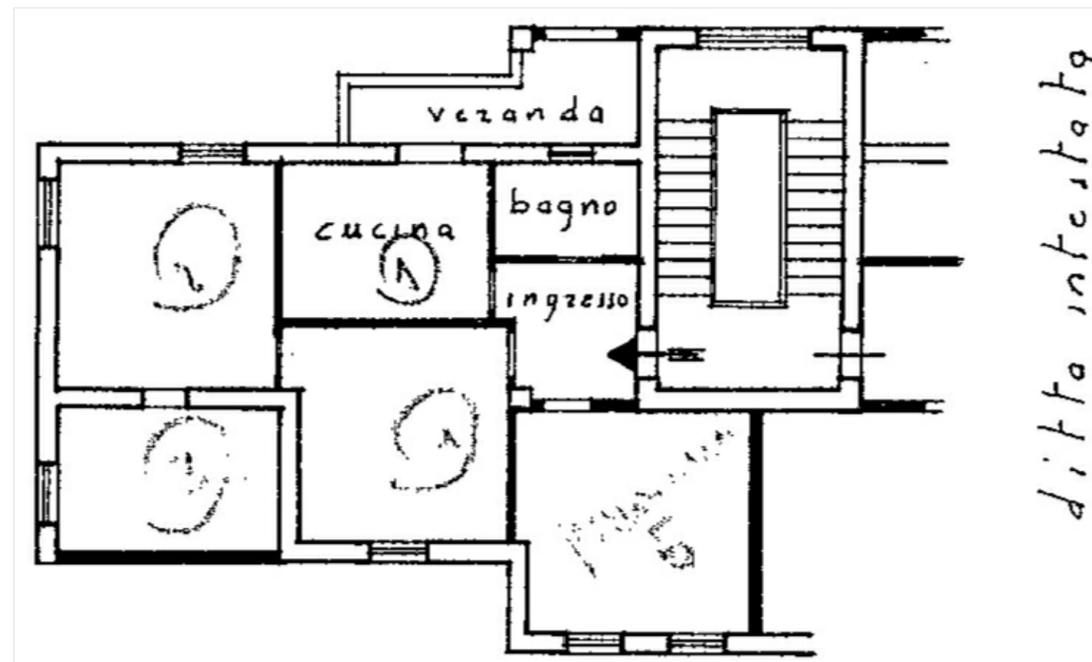
Stralcio planimetria CATASTALE del 15/03/1967

fg 194 - part 162 - sub 3

- * Presso il Catasto:
- VISURA Modifica/inserimento "scala e palazzina"
- PLANIMETRIA Inserimento "scala-interno-palazzina"
- Errata rappresentazione veranda
