Agenzia delle Entrate  
CATASTO FABBRICATI  
Ufficio Provinciale di  
Roma

| Planimetria |

ABITAZIONE int 3  
Piano Primo - Scala 1 - Edificio A  
h = 3,15 m

DIFFORMITA' RILEVATE

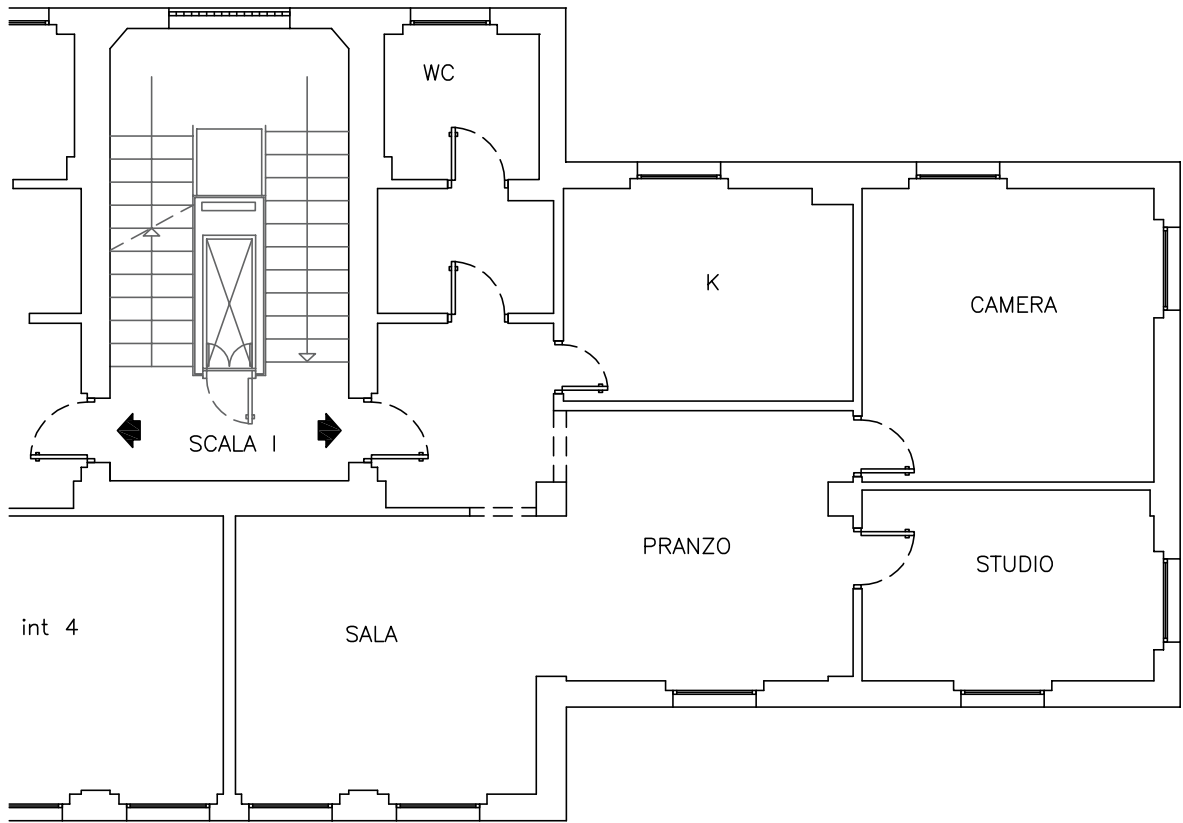
ABITAZIONE interno 3 - piano Primo - scala I

Rappresentazione come da RILIEVO ottobre 2013

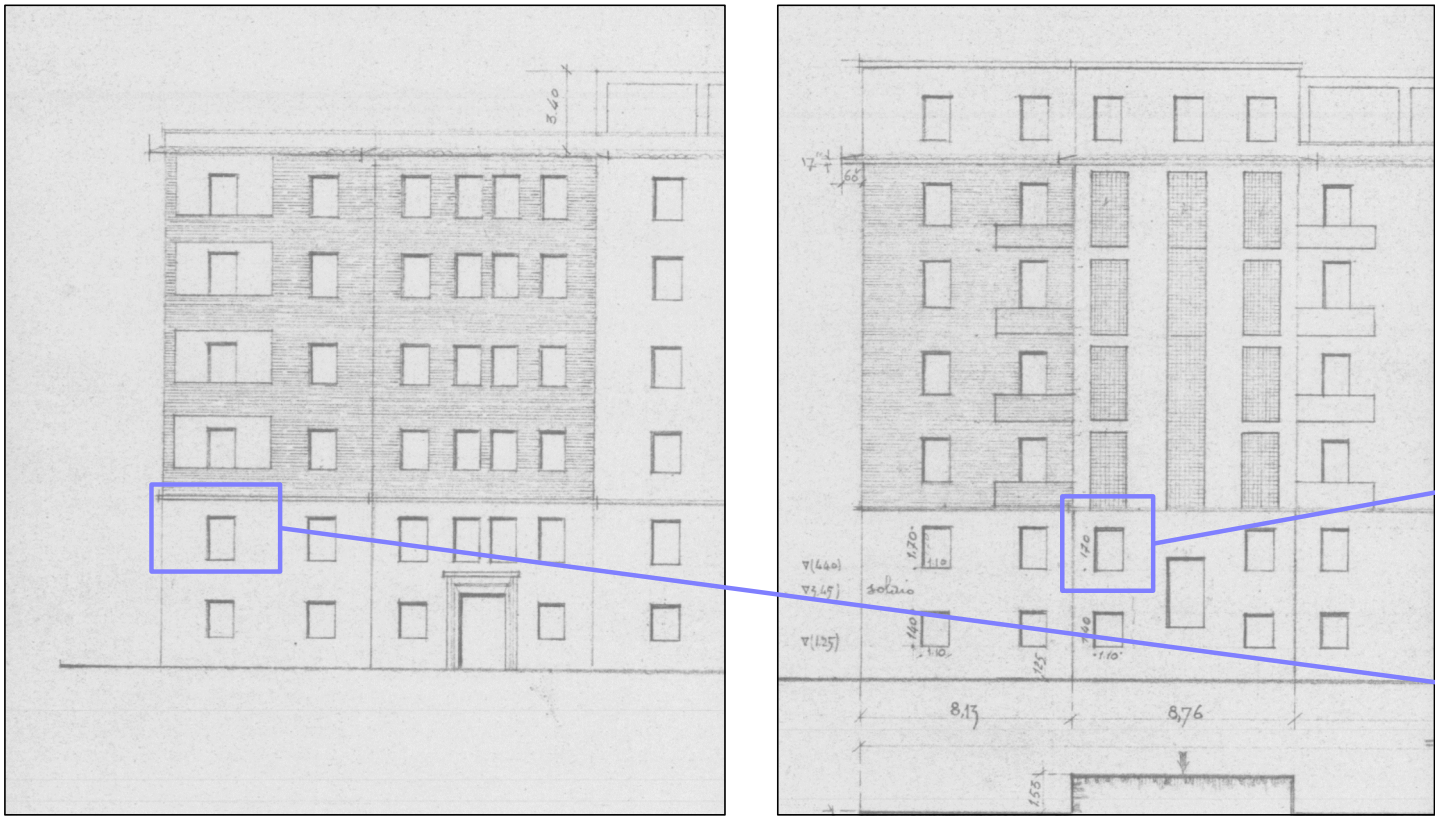
Stralcio PROGETTO prot 34187 del 1951 - PROSPETTI

1 - Nel fascicolo progettuale prot 34187/51, manca la rappresentazione grafica del piano terra e, per i piani superiori, viene rappresentato il solo "piano TIPO". Per i primi piani, però, si è deciso di valutarne la legittimità confrontando lo stato dei luoghi con i prospetti presenti nel fascicolo in quanto i primi piani riportano caratteristiche esterne più simili ai piani terra che ai piani tipo. Si individuano due punti in particolare al fine di constatare la conformità di tali parti

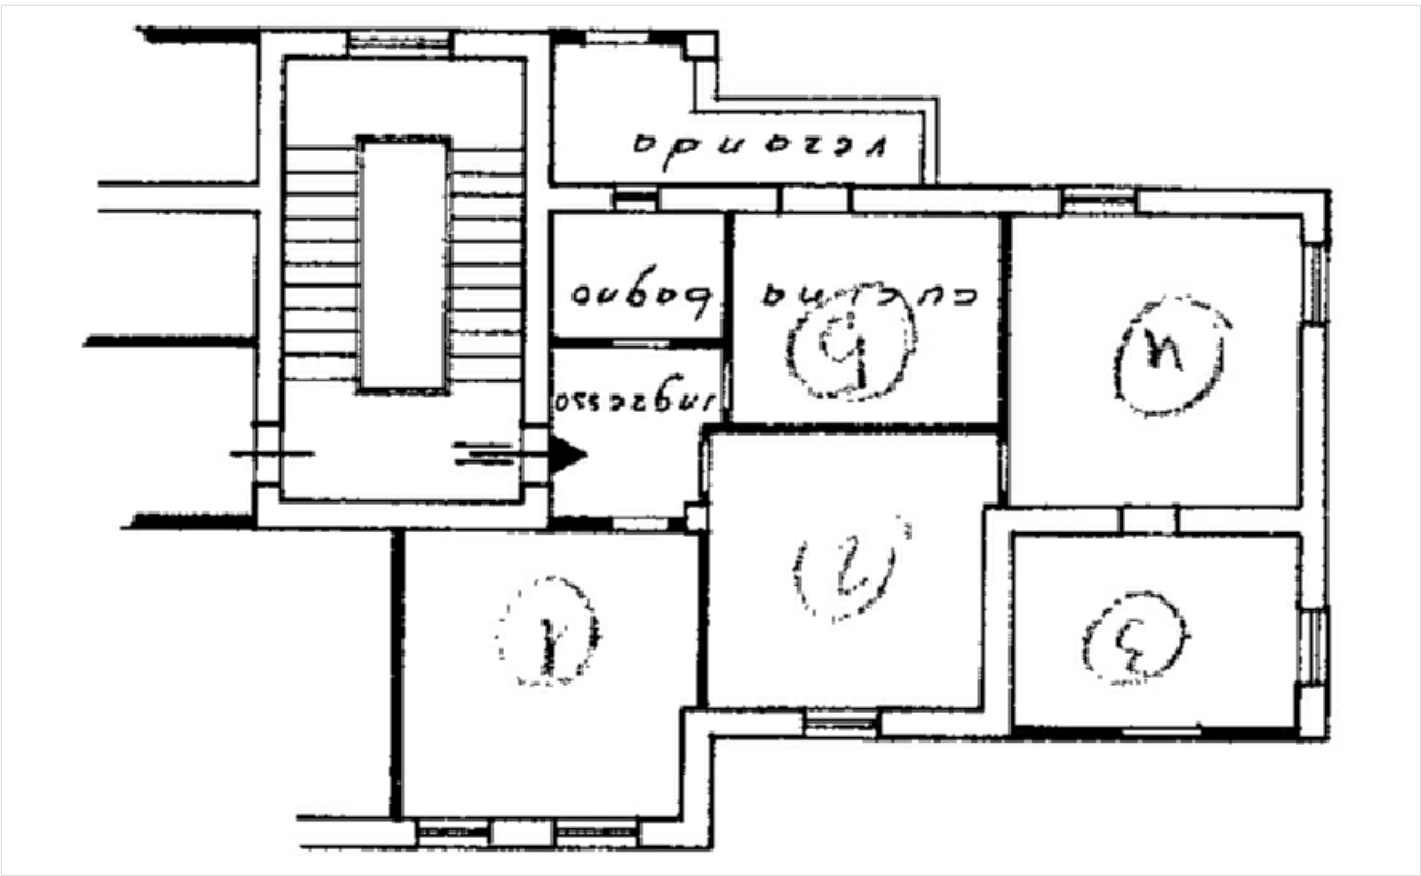
Stralcio planimetria CATASTALE del 15/03/1967

fg 194 - part 154 - sub 3

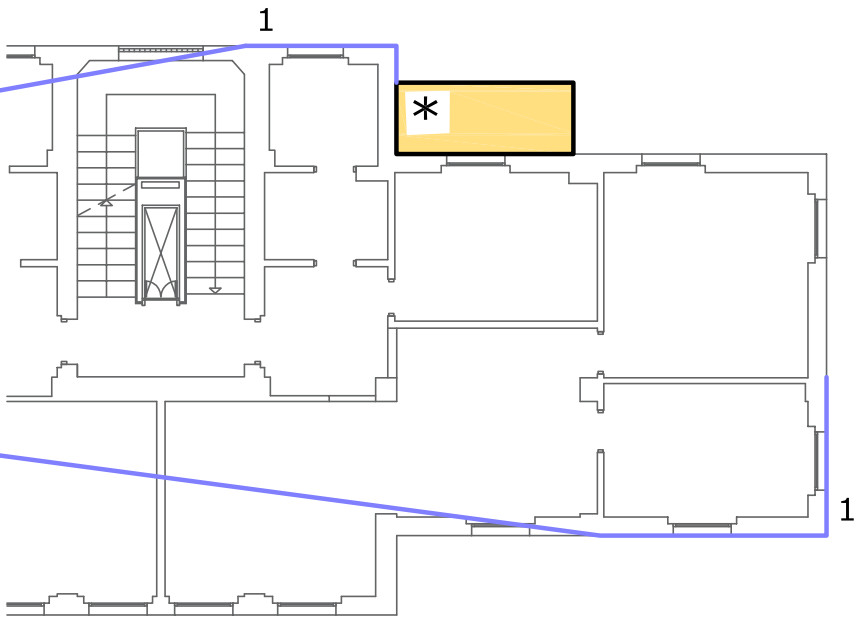
- Difformità non legittime da rimuovere
- Difformità oggetto di Domanda di Condono
- Difformità esterne sanabili
- Cessione vano
- Accorpamento vano

Non viene menzionata la diversa distribuzione interna in quanto la planimetria di progetto, per il piano primo, non viene considerata come legittima

- \* Presso il Catasto:
  - VISURA Modifica/inserimento di "scala - palazzina"
  - PLANIMETRIA Inserimento "scala-interno-palazzina"
  - Errata rappresentazione della veranda

-- Docfa con planimetria e inserimento dati
