PERIZIA ASSEVERATA / GIURATA VALUTATIVA DI STIMA

Auto : **MERCEDES CLASSE E 320 CDI-2008**

Targa: FK563DL (ex DR284YC) Telaio: WDB2110221B222622 Km.: NR

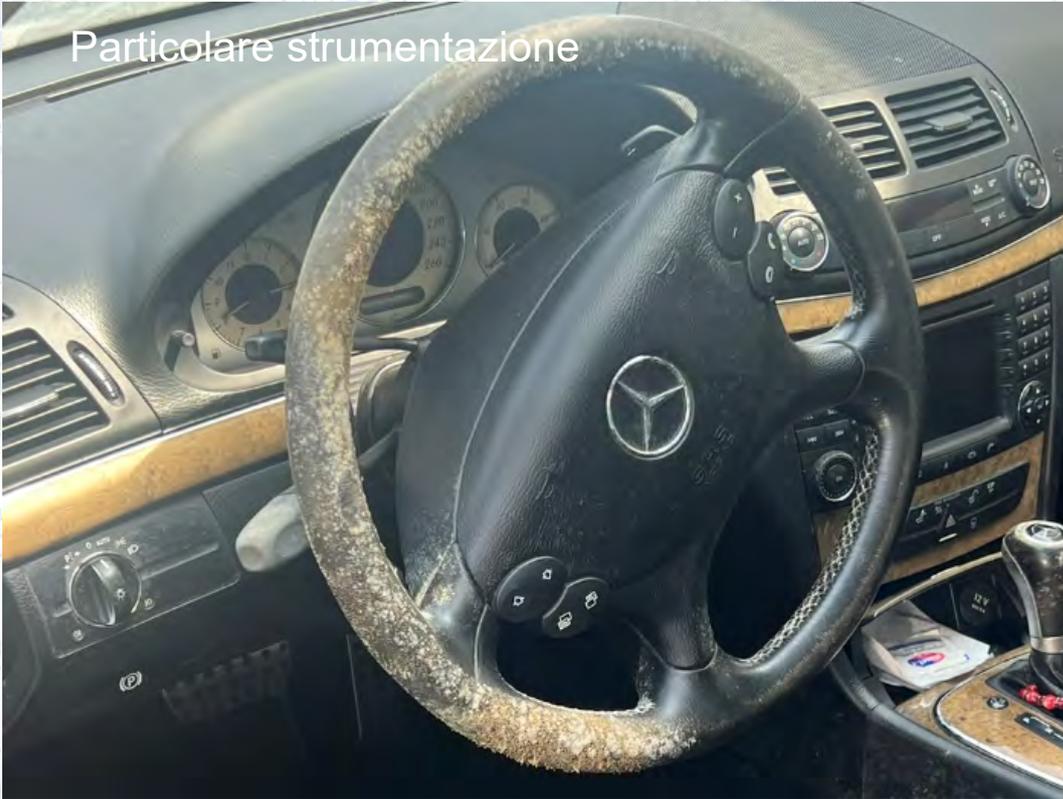
Particolare strumentazione

- Non si tenta un avviamento forzato del motore per evitare rischi di eventuali danni e non è possibile rilevare il chilometraggio a causa di mancanza alimentazione elettrica.

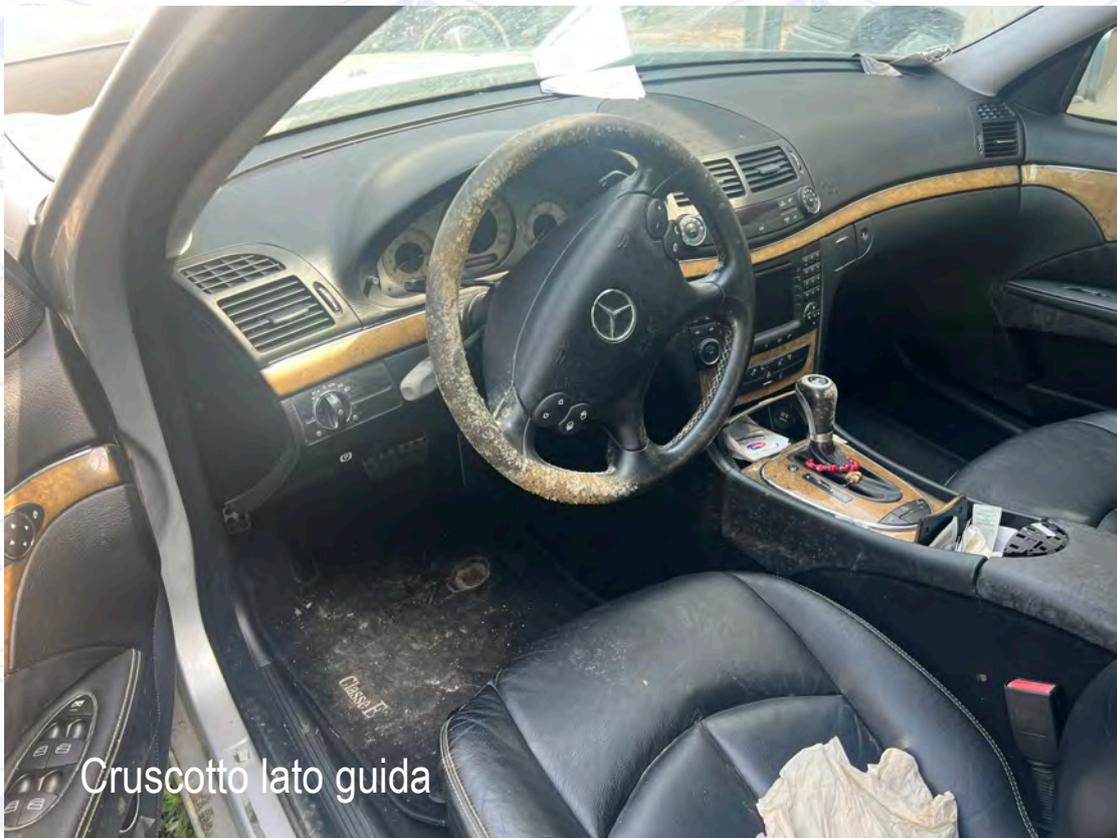
Cruscotto lato guida

- La parte superiore della maniglia del vano porta oggetti sul tunnel centrale è assente.
 - Il cruscotto rivestito in radica di legno è integro ed in buono stato.

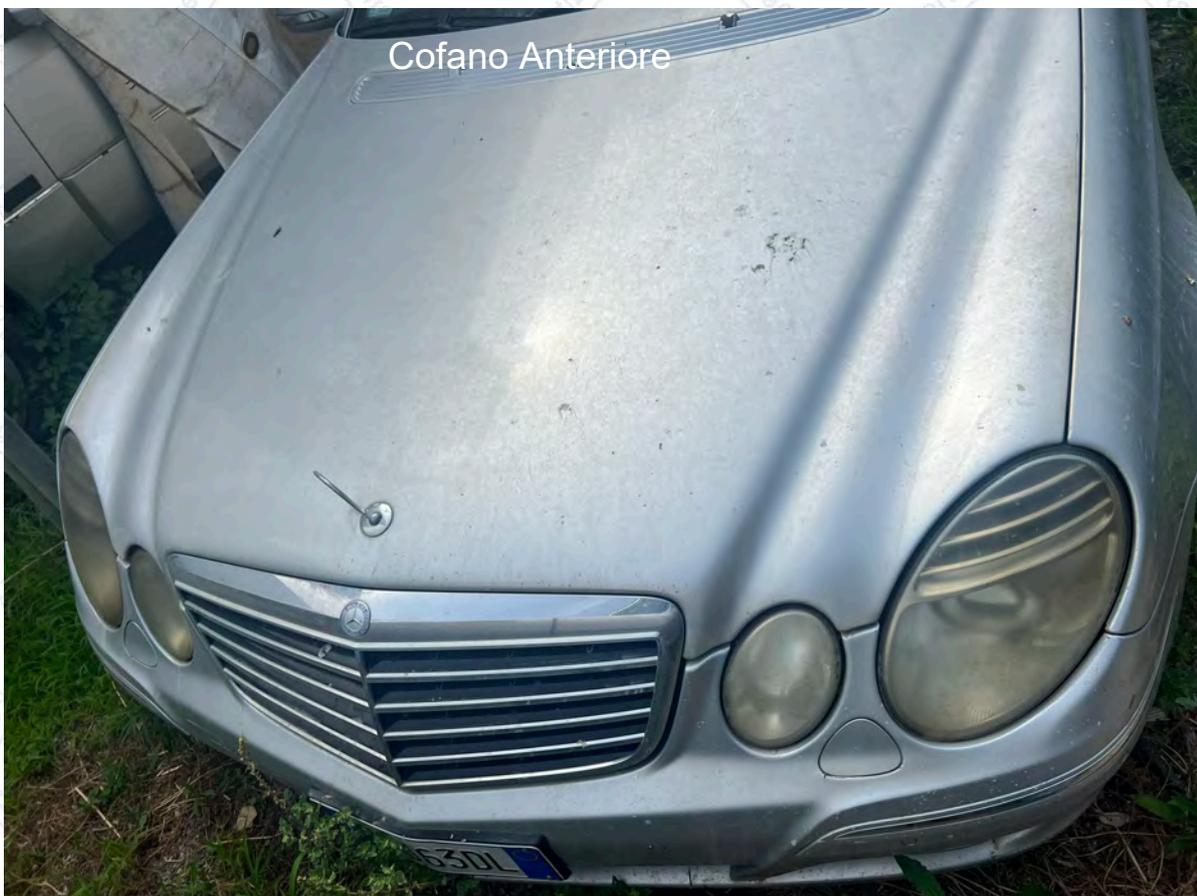
Cofano Anteriore

- La ruota in lega anteriore dx e stata sostituita da una ruota di emergenza in ferro.
 - Il vano motore è in ordine anche se sporco e non presenta tracce di perdite di liquidi .

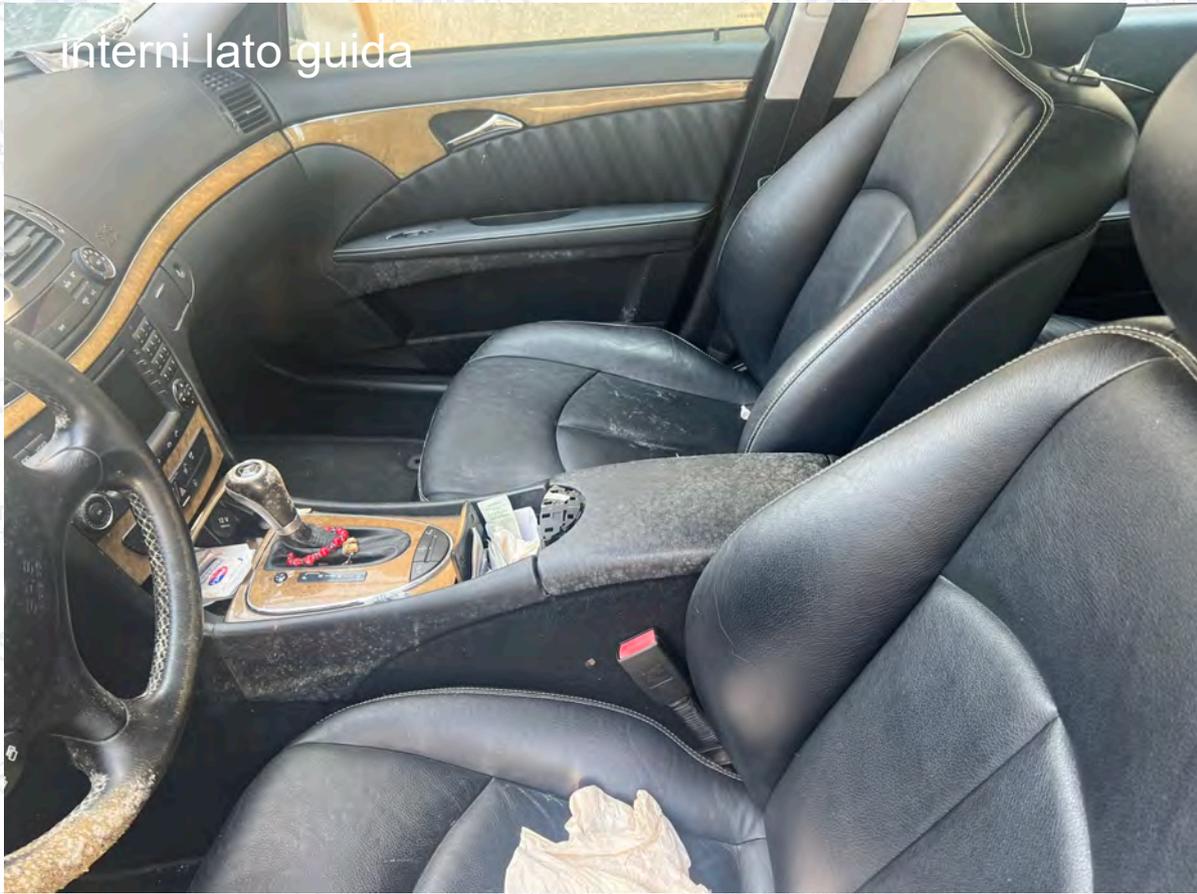
Interni lato guida

- La batteria è completamente scarica, e la sua funzionalità è dubbia.
 - L'abitacolo interno è in buono stato di conservazione, con tracce di muffe , da ripulire .

- I legni degli sportelli , in radica , sono integri
 - La pelle dei rivestimenti, di colore nero, non è lisa, in buono stato anche se sporca e con tracce di muffa in alcune parti.

- Accurata pulizia degli interni e trattamento della pelle di rivestimento dei sedili e dei legni interni con prodotti specifici.
- Sostituzione di tutti i liquidi e verifica degli impianti elettrici, di alimentazione carburante e impianto frenante.
- Lucidatura completa della carrozzeria
- Sostituzione dei filtri aria/olio /particolato ed accessori.
- Sostituzione di tutte le cinghie in gomma del motore
- Sostituzione degli pneumatici
- Sostituzione della batteria
- Verifica stato usura dei dischi /pasticche dell'impianto frenante
- Tagliando generale e stato di funzionamento , con verifica funzionale mediante presa OBD2, preferibilmente presso officina specializzata Mercedes

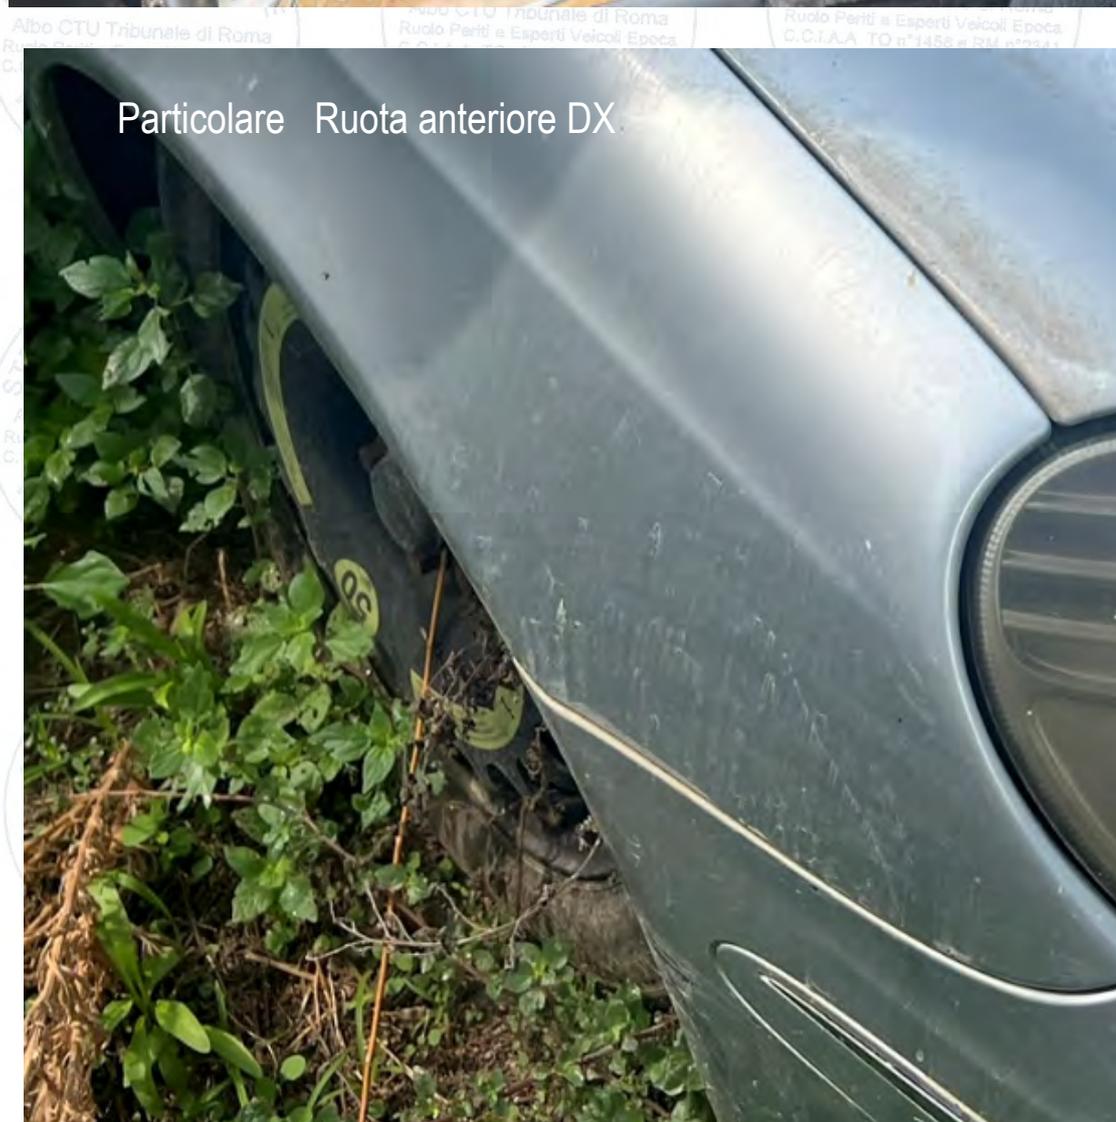
Particolare Ruota anteriore DX.

- Non si tenta di alimentare l'impianto elettrico forzatamente per evitare eventuali cortocircuiti.
 - Le gomme ed i cerchi in lega sono in discreto stato, i pneumatici sono da sostituire in quanto cristallizzati.
