PERIZIA NAUTICA: SAVER 330 SPORT

NOME: SAVER 330 SPORT

1 – RILIEVO ESTERNO ED INTERNO

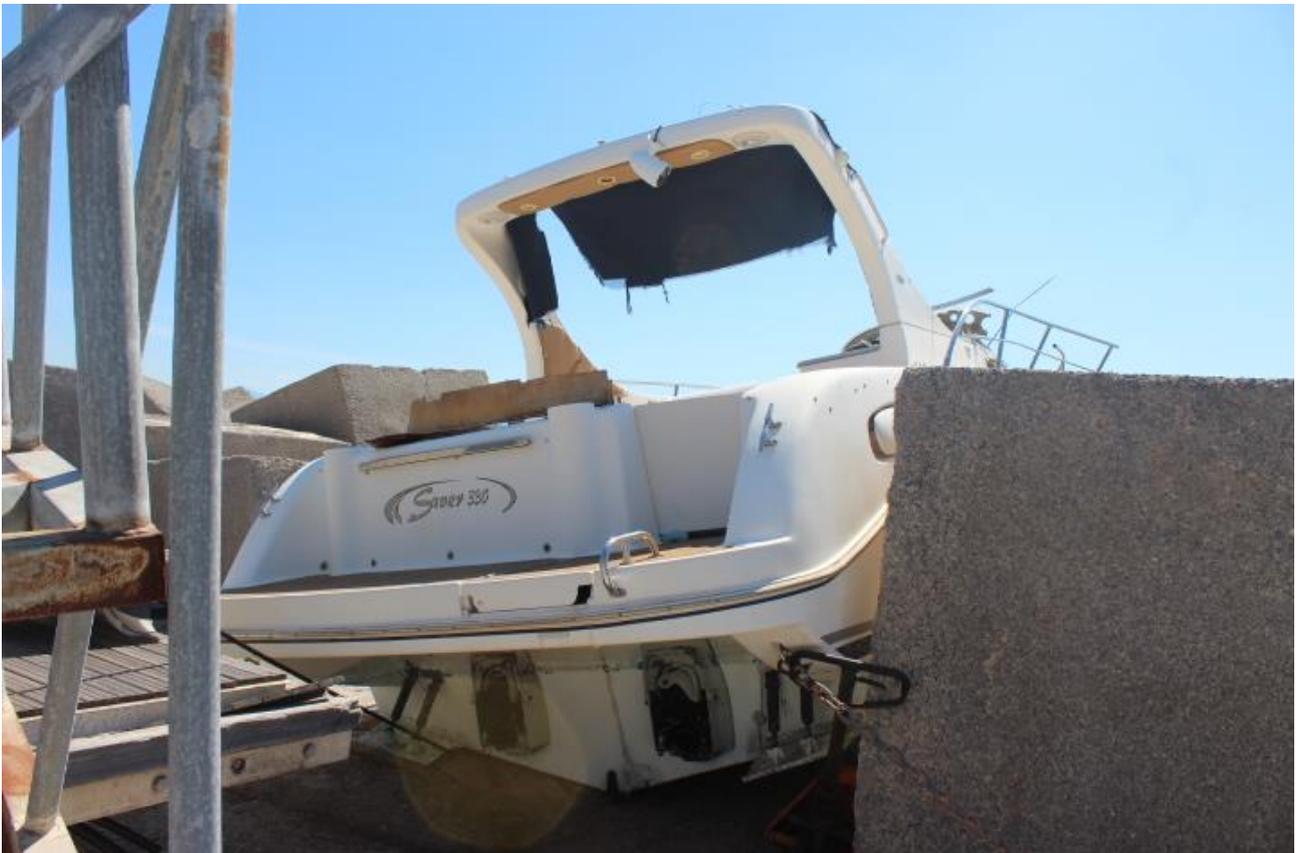
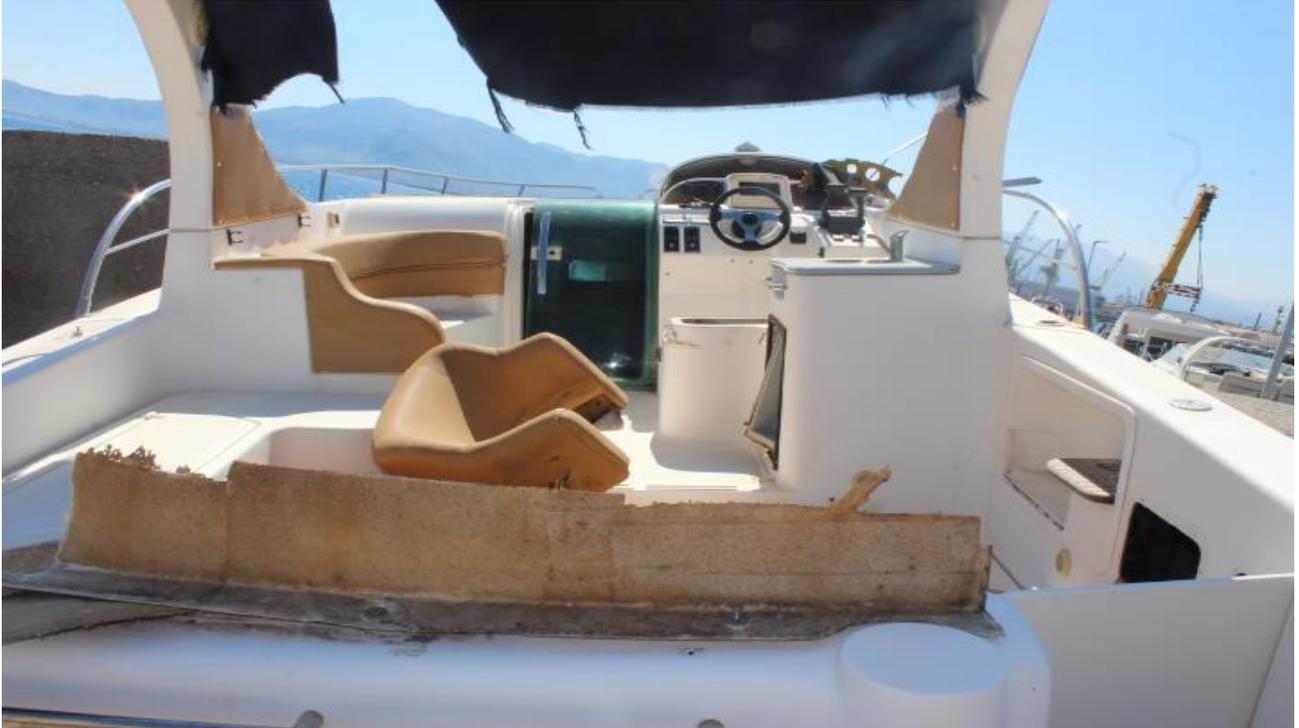
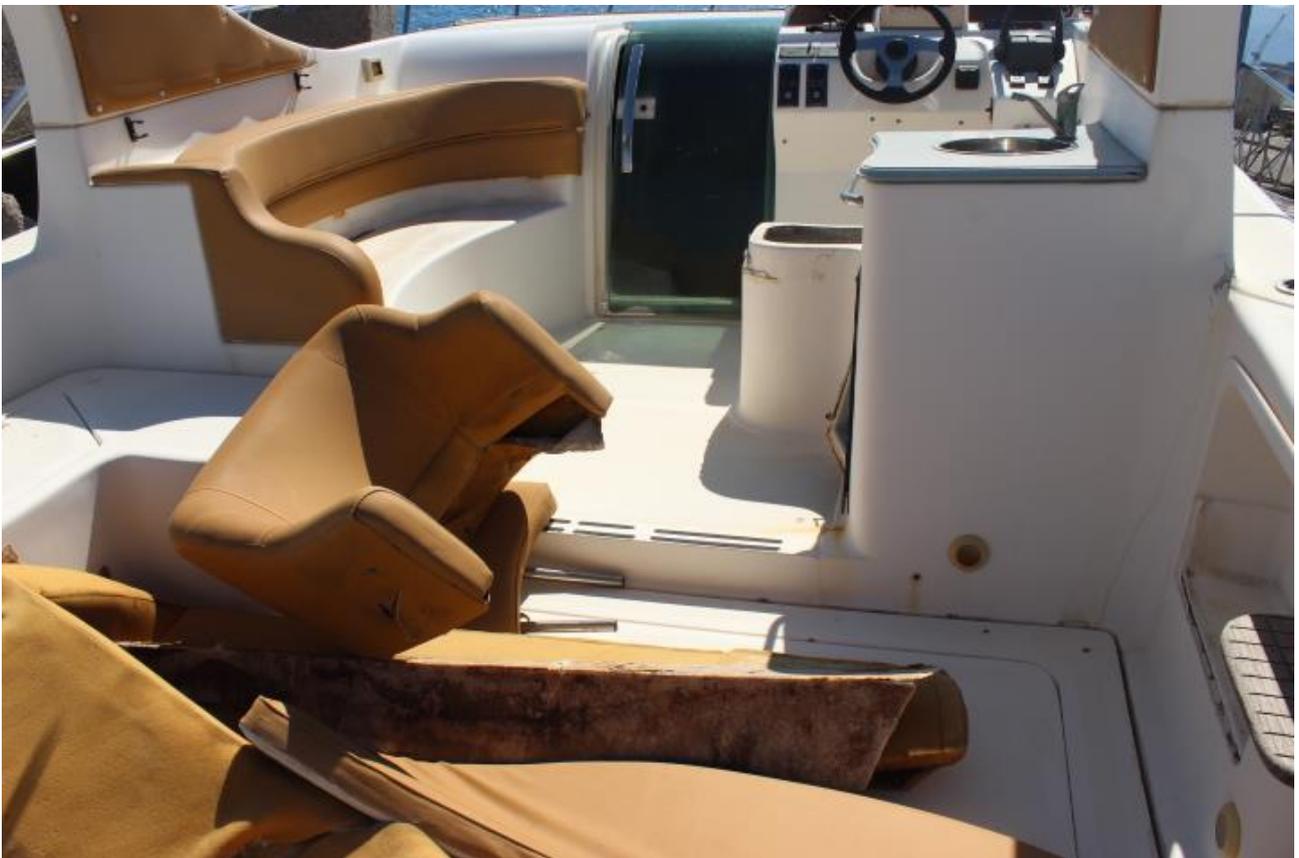
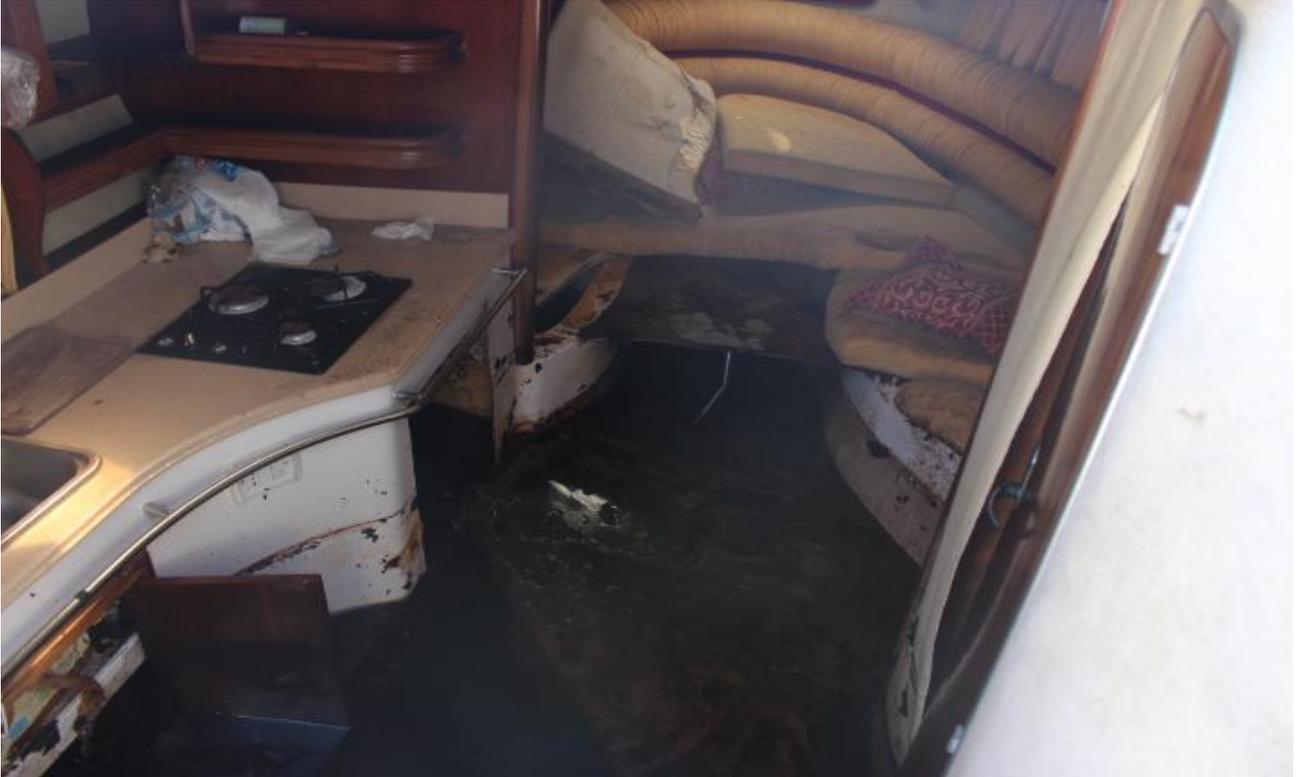
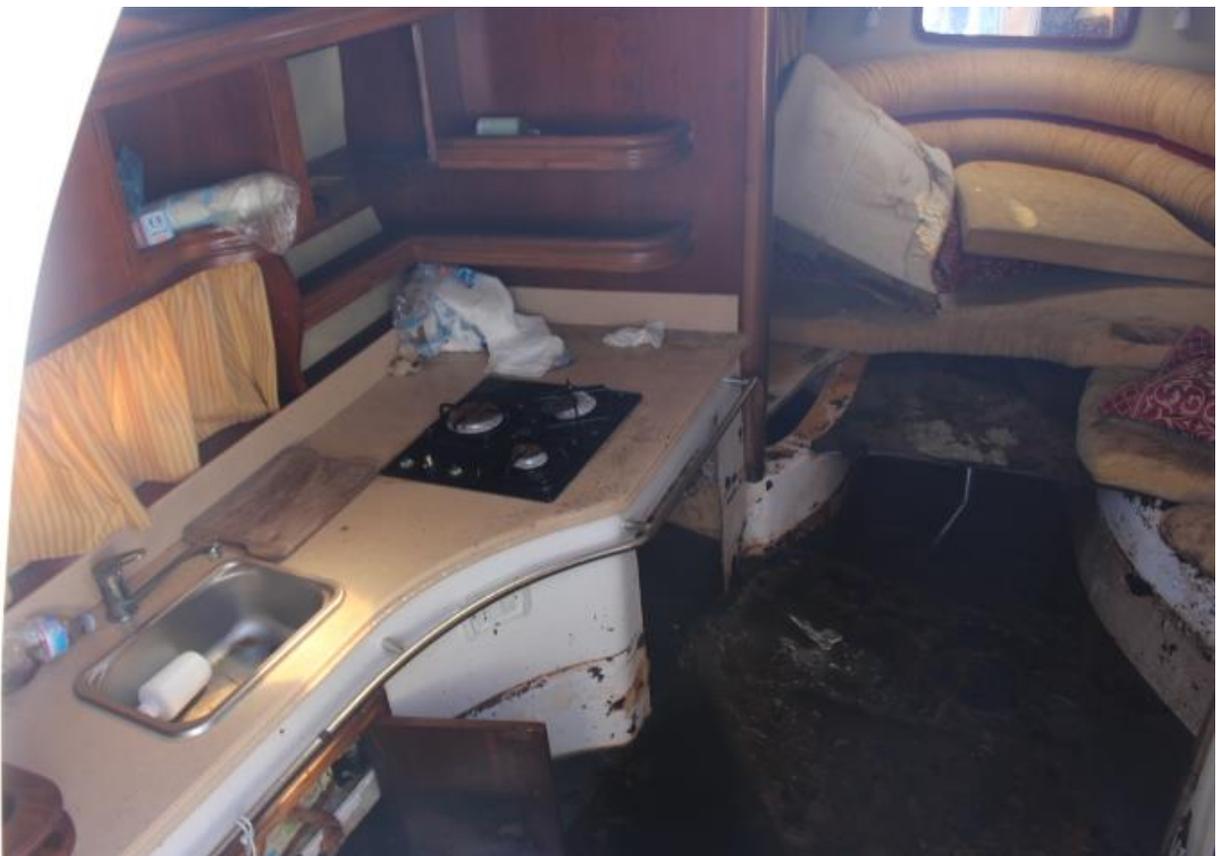
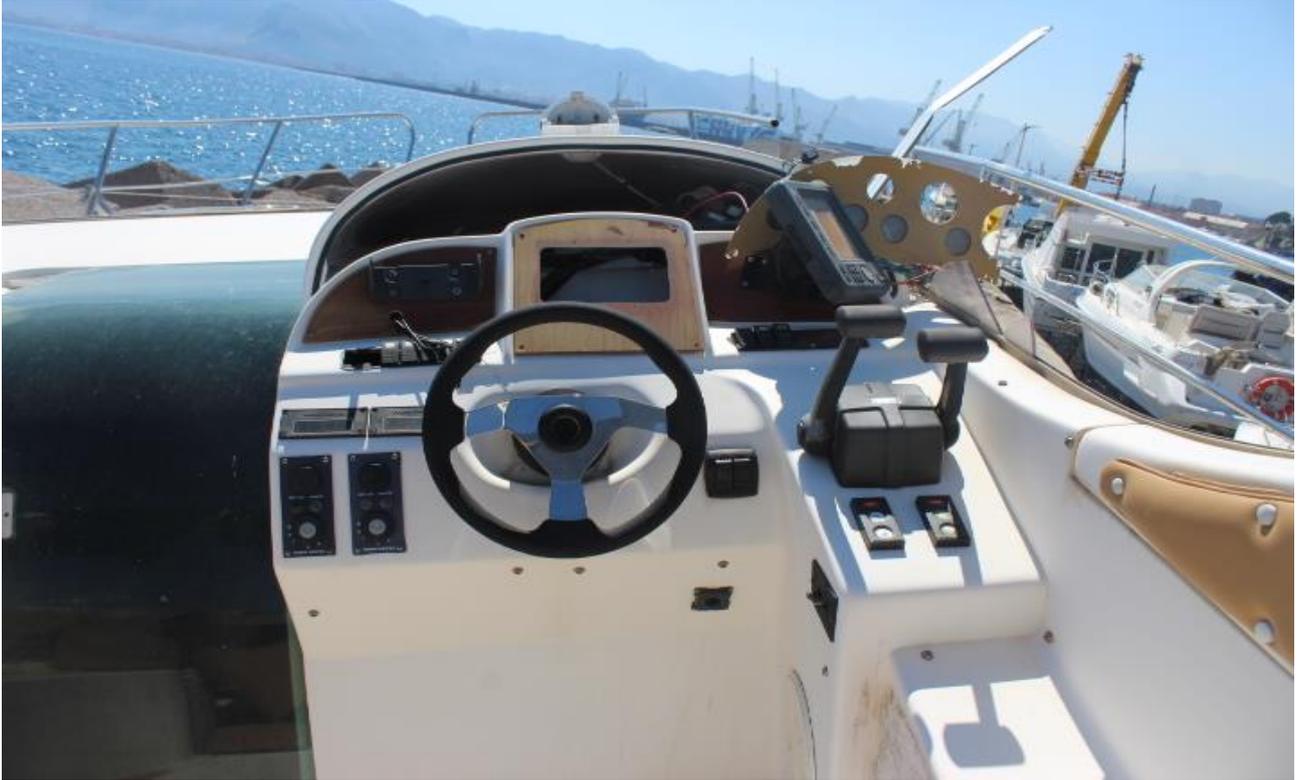
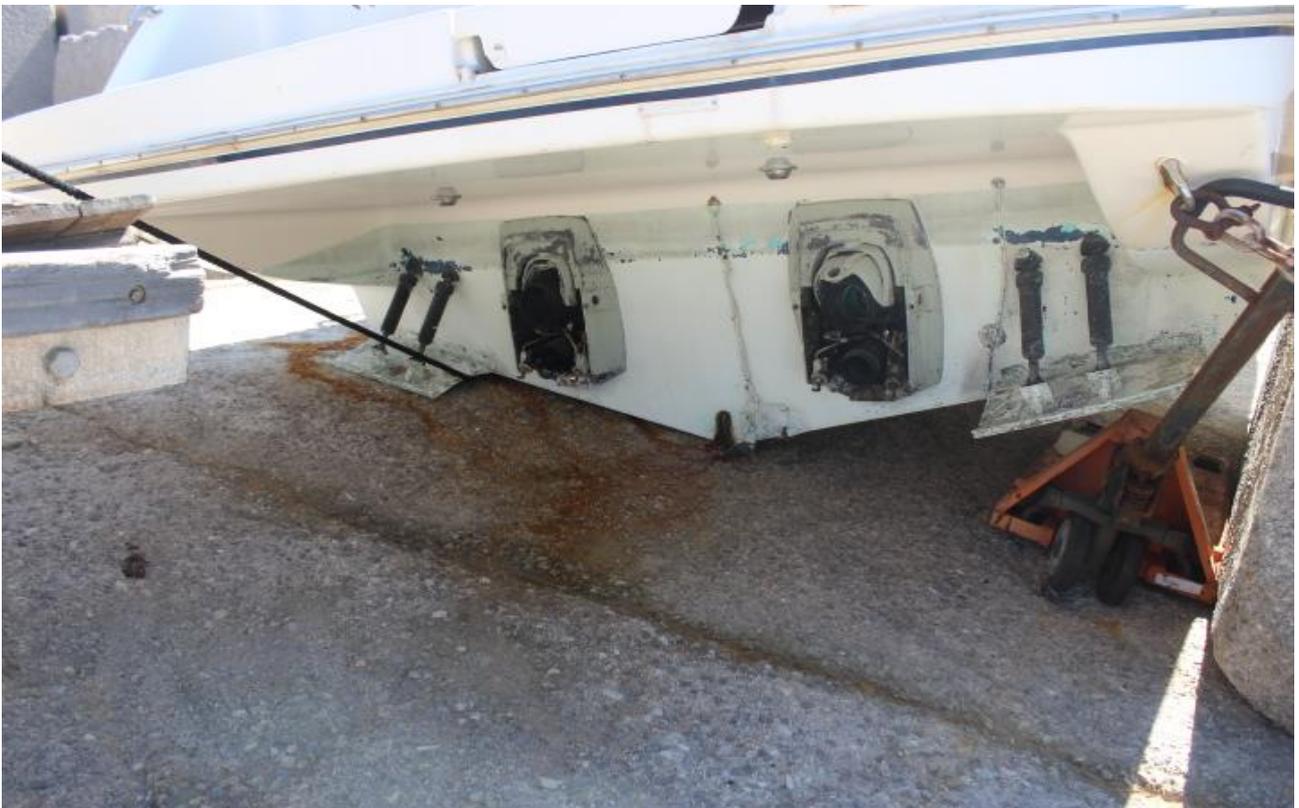
Il natante SAVER 330 SPORT, visionato fuori dall'acqua, si presentava senza alcuna protezione nella parte inferiore dello scafo (opera viva) sulla banchina del molo dove è stato affidato alla custodia; lo stesso era circondato da manufatti in cemento e sostenuto da cime d'ormeggio e si presenta in cattivo stato di conservazione ed abbandono; la parte esterna dello scafo è danneggiata con problemi di delaminazione (processo di rottura della vetroresina).

Il pozzetto, il salotto esterno di poppa, la zona prendi sole e l'hard top si mostrano danneggiati ed in alcuni punti risulta anche la rottura dello scafo interno; la tappezzeria esterna è deteriorata e/o assente, la strumentazione è ammalorata dal tempo e mancate in alcune sue componentistiche; inoltre , gli accessori esterni, le battagliole e gli oblò sono anch'essi danneggiati.

Dopo aver aperto la porta a tambuccio, si è tentato di accedere all'interno del sottocoperta; ciò non è stato possibile, in quanto gli interni erano abbondantemente invasi da acqua per circa 70cm mista con prodotti oleosi (si percepiva un odore misto olio/gasolio); inoltre gli interni, gli accessori, il Wc chimico, la cucina completa, le cabine, l'impianto elettrico ed idraulico erano completamente distrutti ed irrecuperabili.

Si precisa che in tutti questi anni non è stata effettuata nessuna manutenzione ai motori, timoni e prese a mare. In particolare, vista la quantità d'acqua che si trova nella sentina e la continua infiltrazione nello scafo dovuta alle esposizioni meteorologiche, si presume che tutti gli organi meccanici sono deteriorati ed aggrediti dalla ruggine.

Esternamente si può notare dalla documentazione fotografica la mancanza totale dei piedi poppieri e delle eliche.

La criticità del natante da diporto è caratterizzata dalla prolungata inattività e ad una conservazione non integra in quanto è stato lasciato in totale abbandono (foto allegate). Pertanto, l'imbarcazione risente dell' invecchiamento e della vetustà precoce. Vi sono interventi importanti ed onerosi per rendere il bene idoneo alla navigazione e fungibile.

- Mancano i manuali d'uso e manutenzione dell'imbarcazione, in dotazione da nuovo;
- Presente conformità CEE e dichiarazione potenza motori;
- Certificato di sicurezza scaduto da rinnovare;
- Verifica periodica RINA scaduta;
- Dotazioni di sicurezza alla navigazione scaduti;
- Necessita di refitting completo esterno ed interno con interessamento meccanica e componenti elettriche ed elettroniche;
- Criticità di rilievo sulle prese a mare da sostituire.
