Oggetto: Confisca dei beni disposta nell'ambito del procedimento di prevenzione di prevenzione n. 181/2018 R.G.M.P. - Tribunale di Roma, divenuto definitivo il 31/03/2023, in danno di

Relazione del Coadiutore sullo stato attuale della imbarcazione marca Scanner modello "Dillennium 2999" denominata "Anna" con propulsore marino, marca Marine Power Europe (C-bene: R-RM-533223-C)

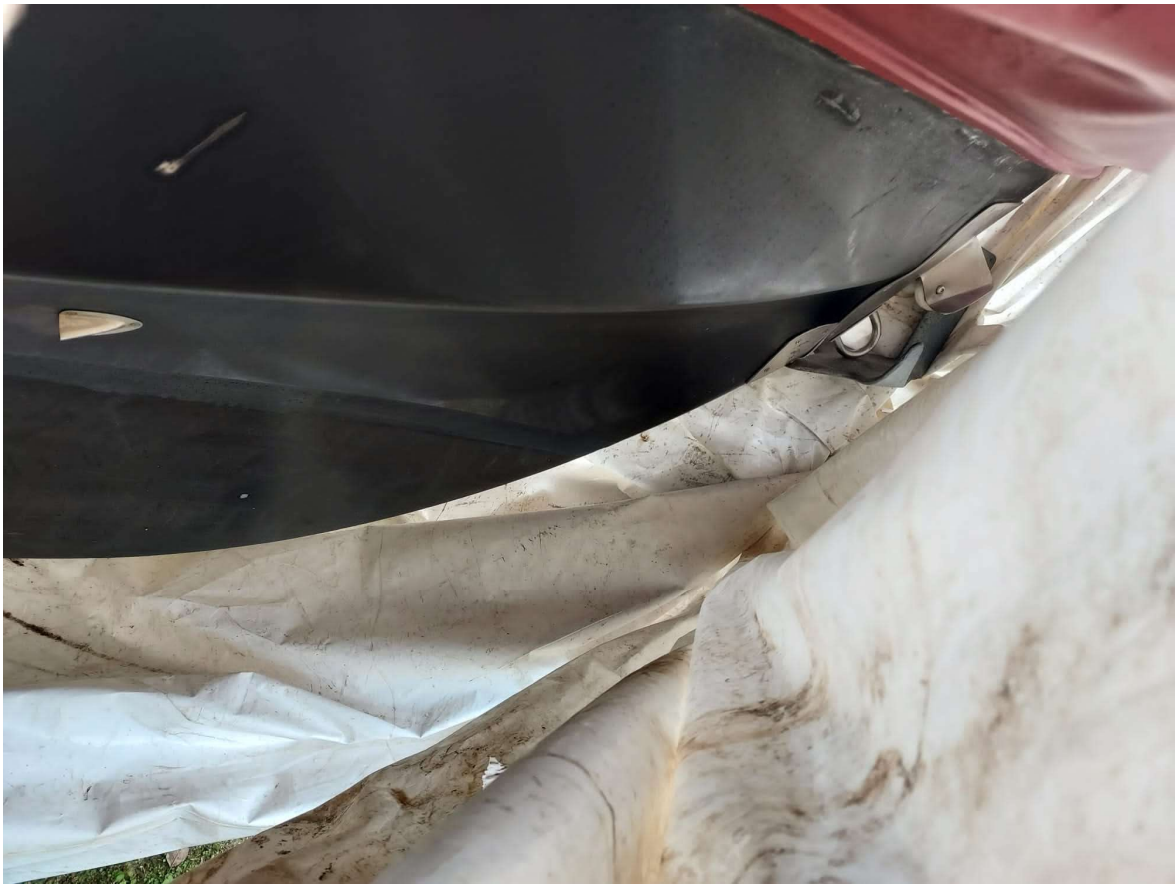
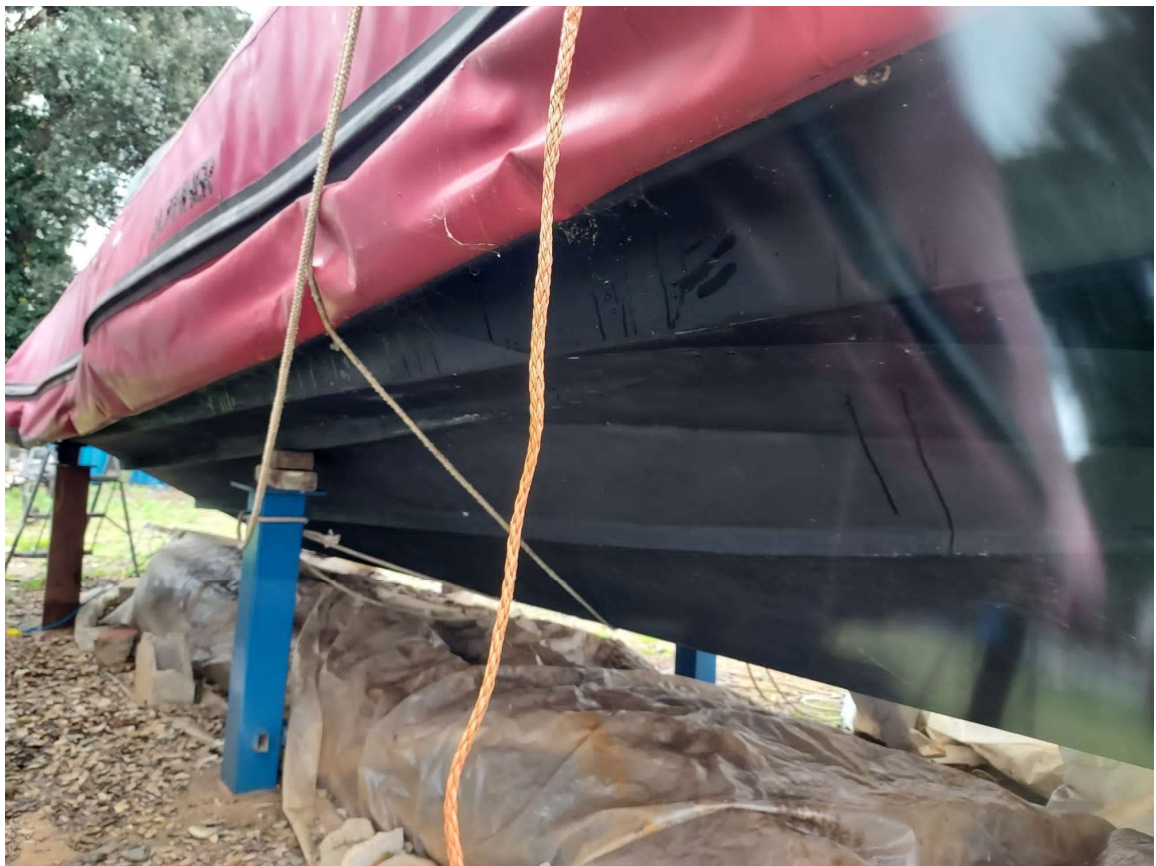
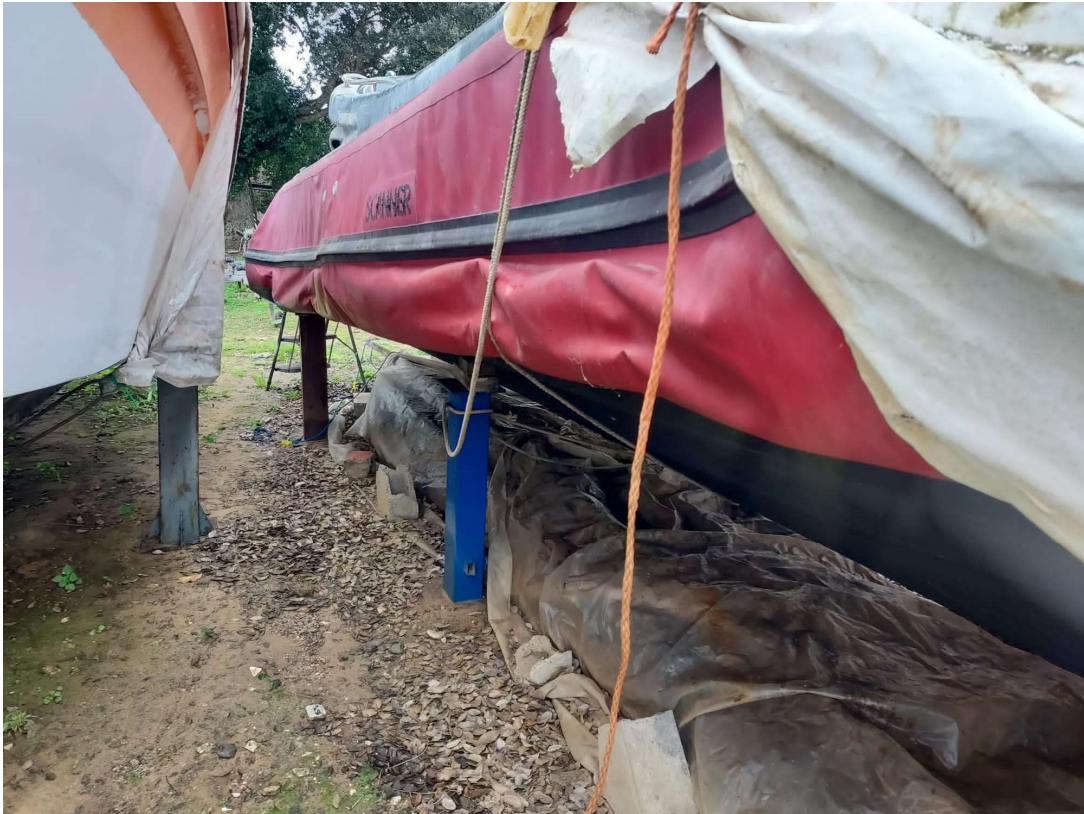
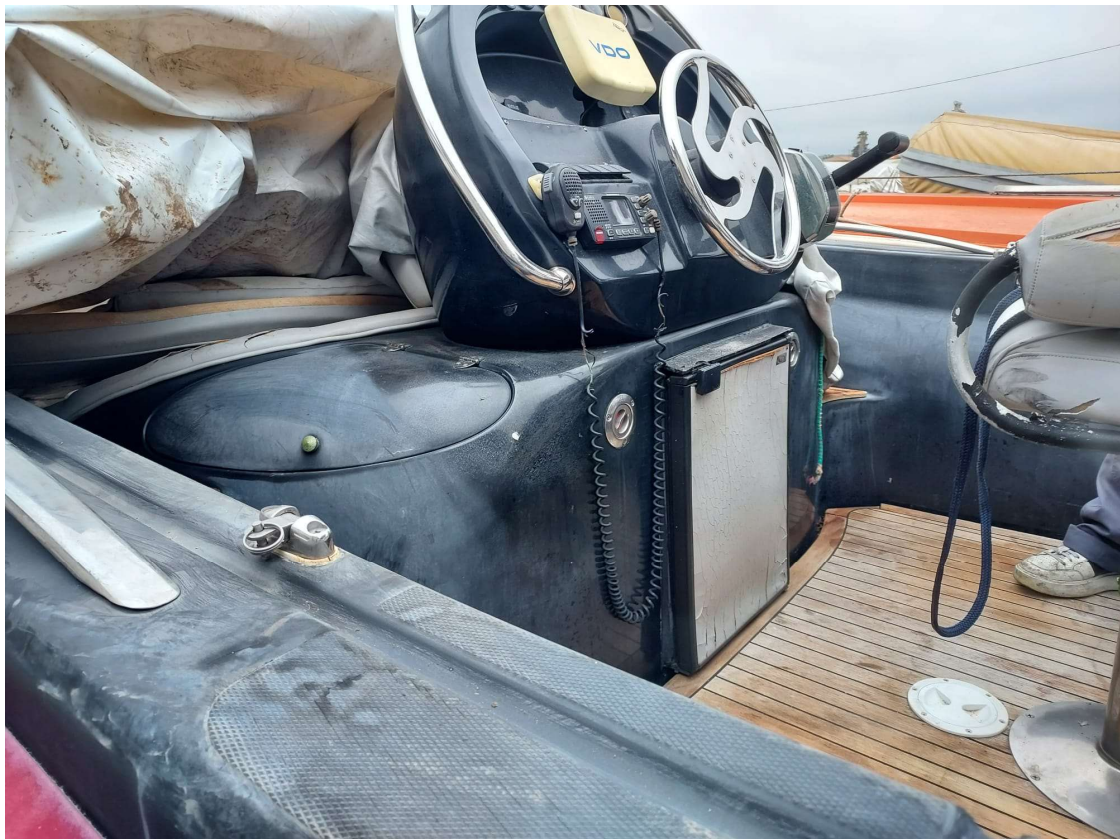
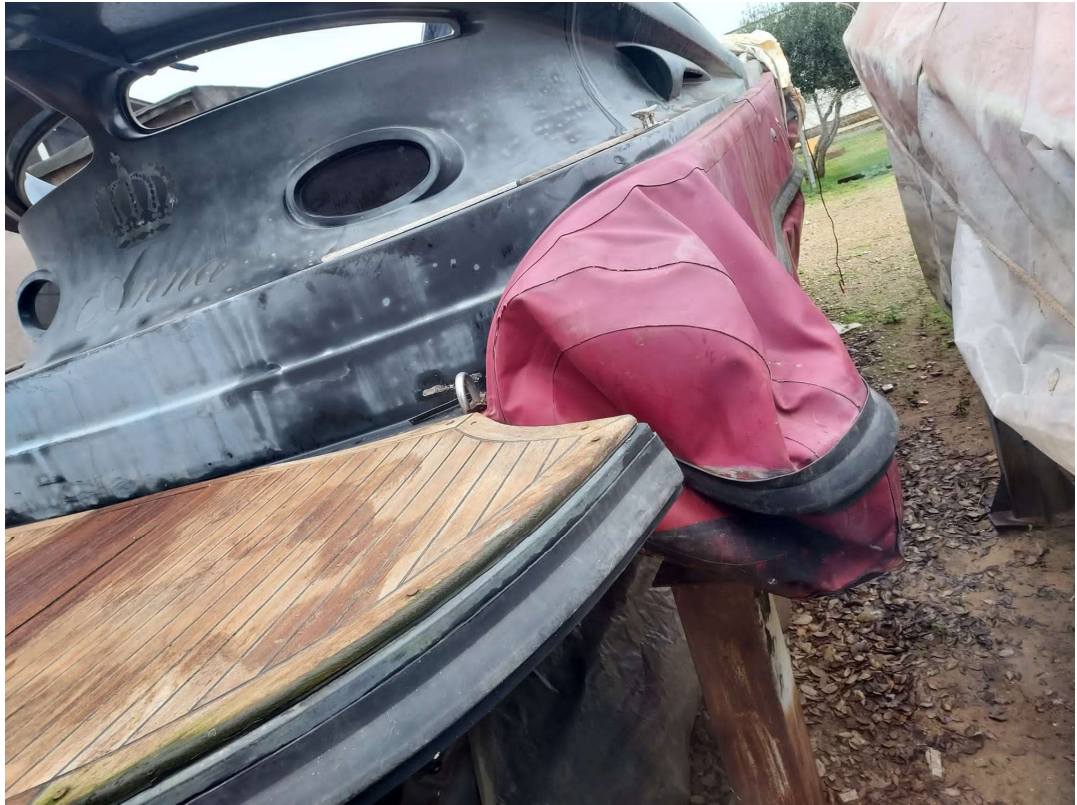
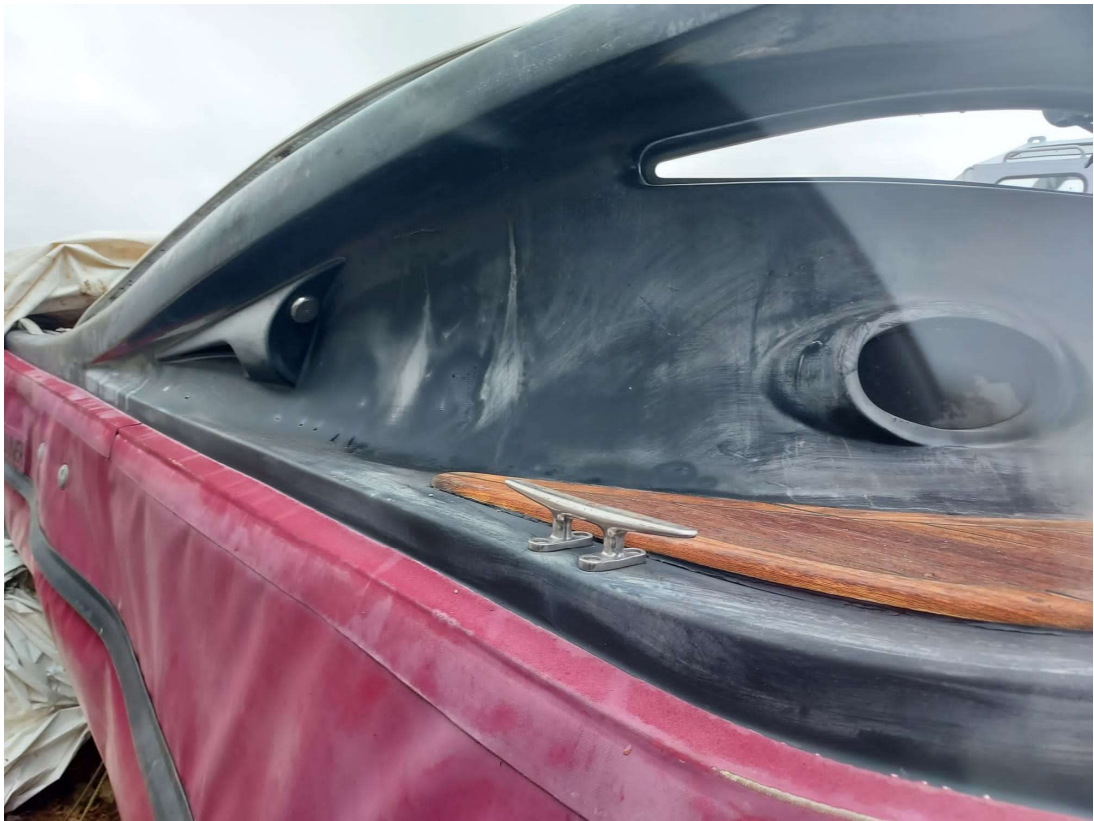
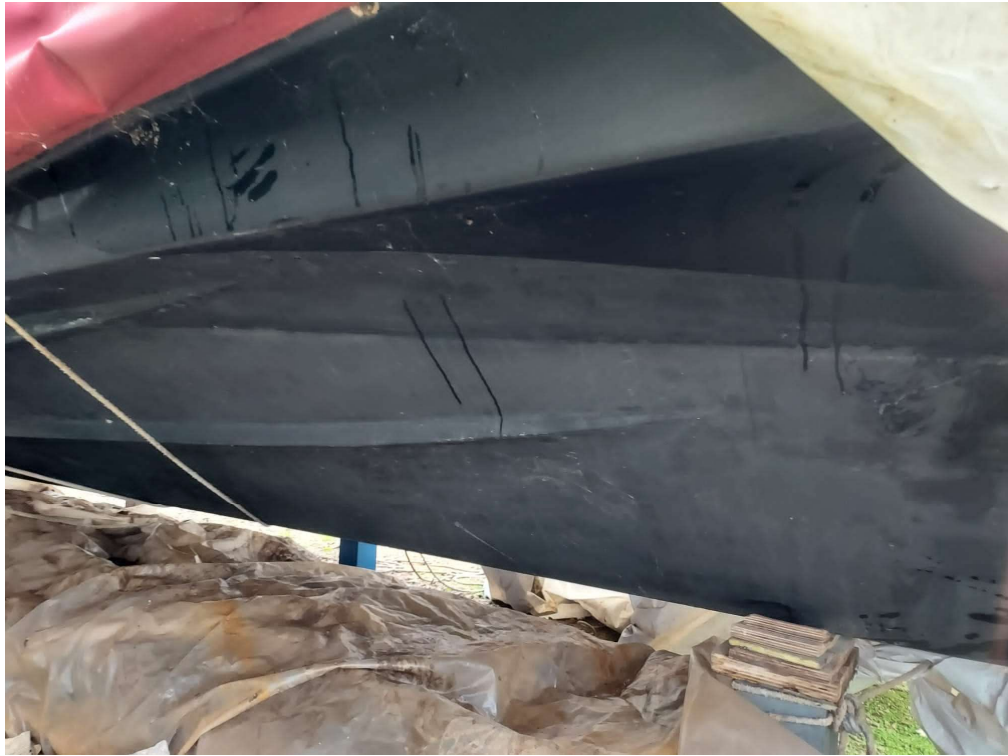
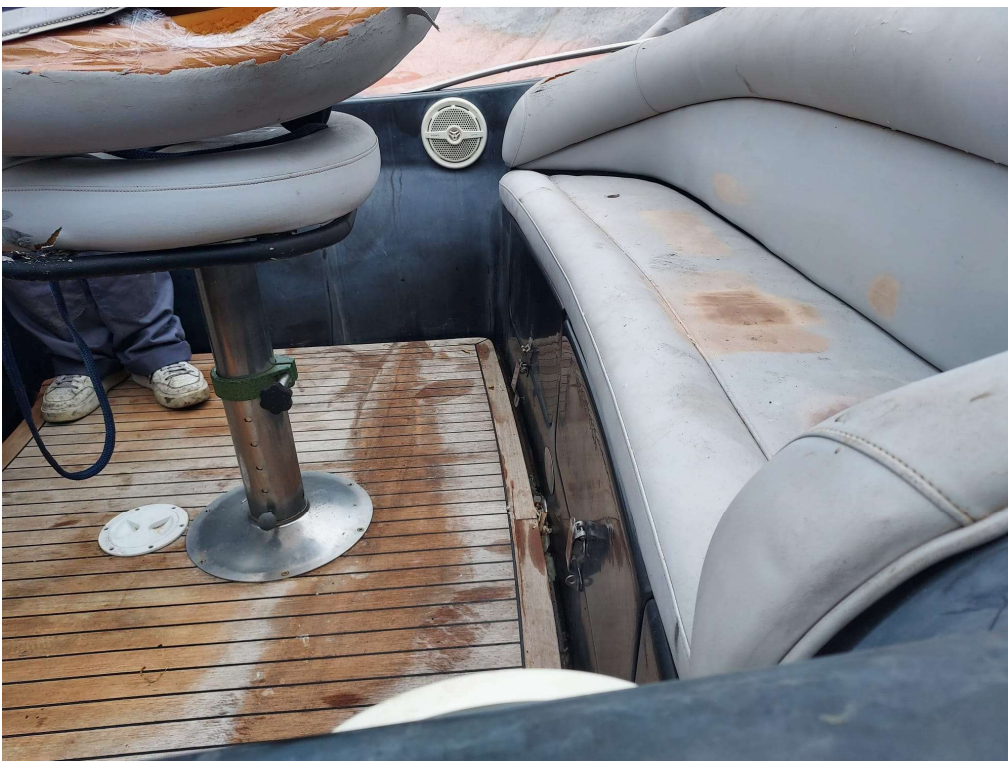
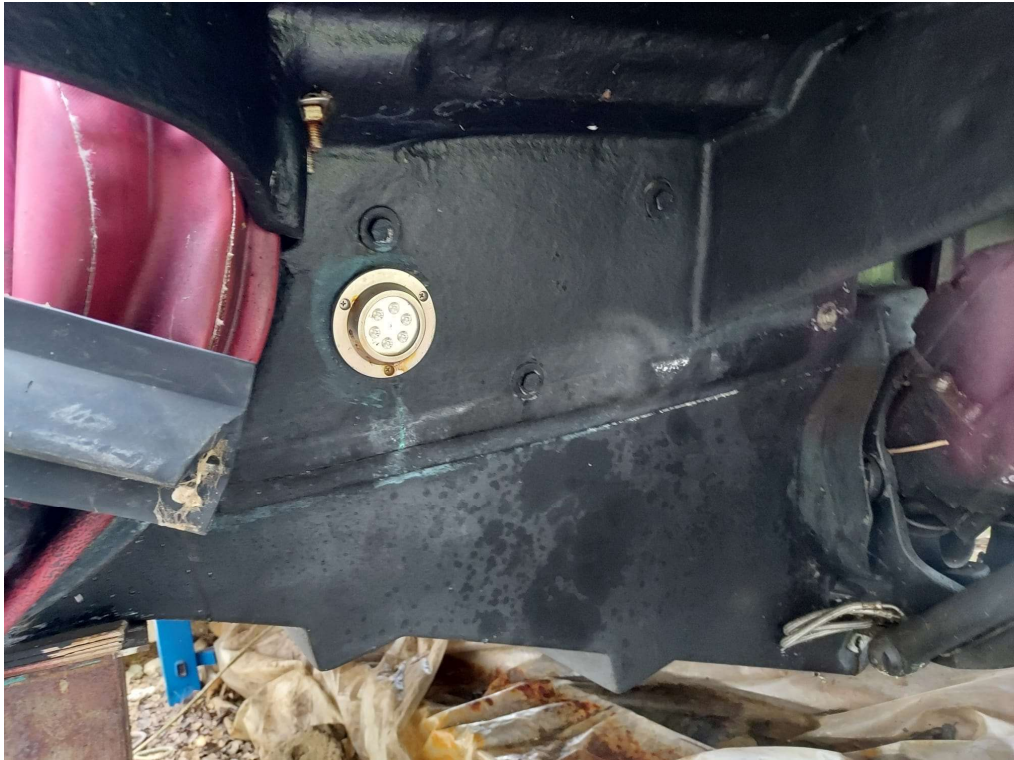
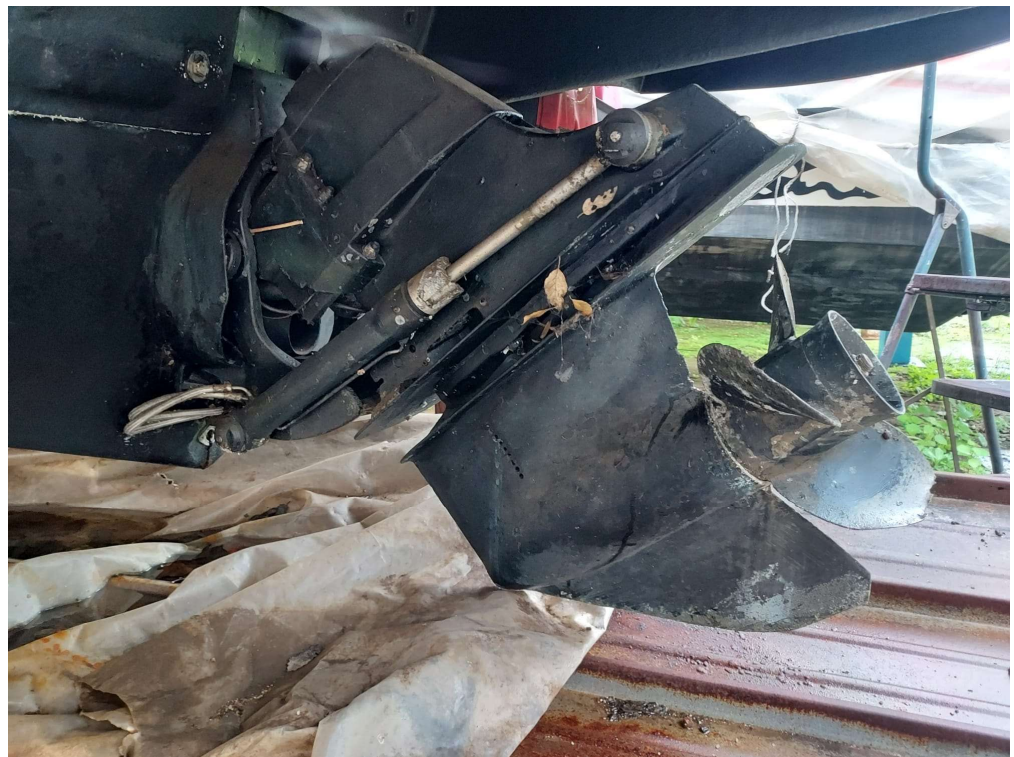
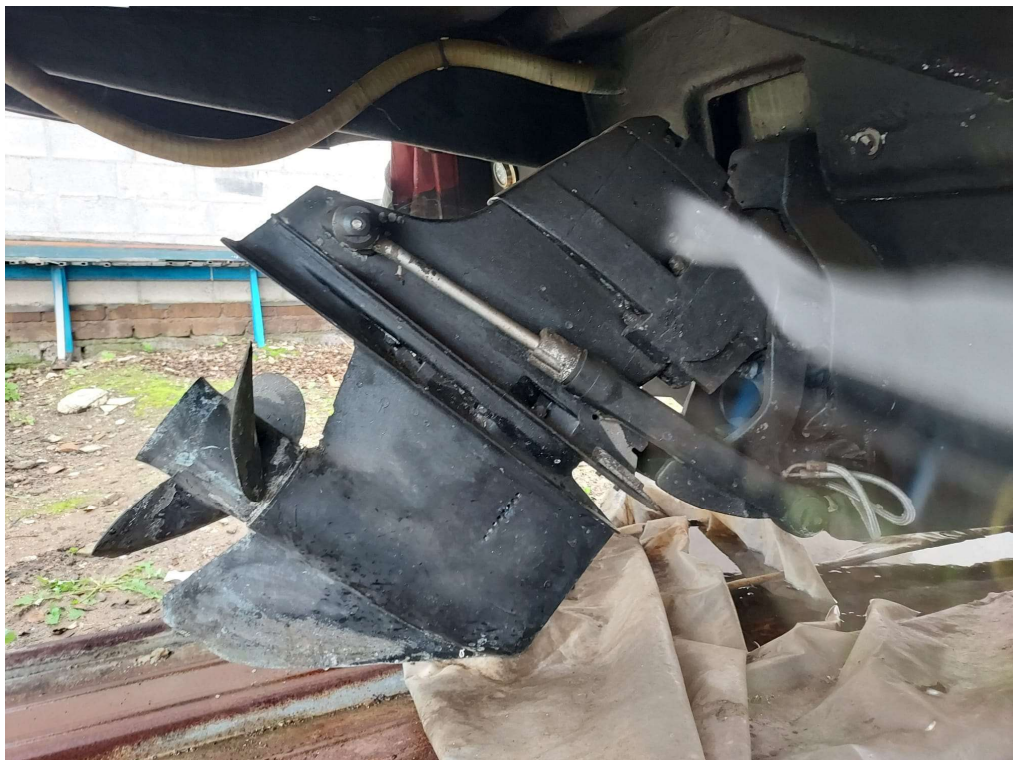
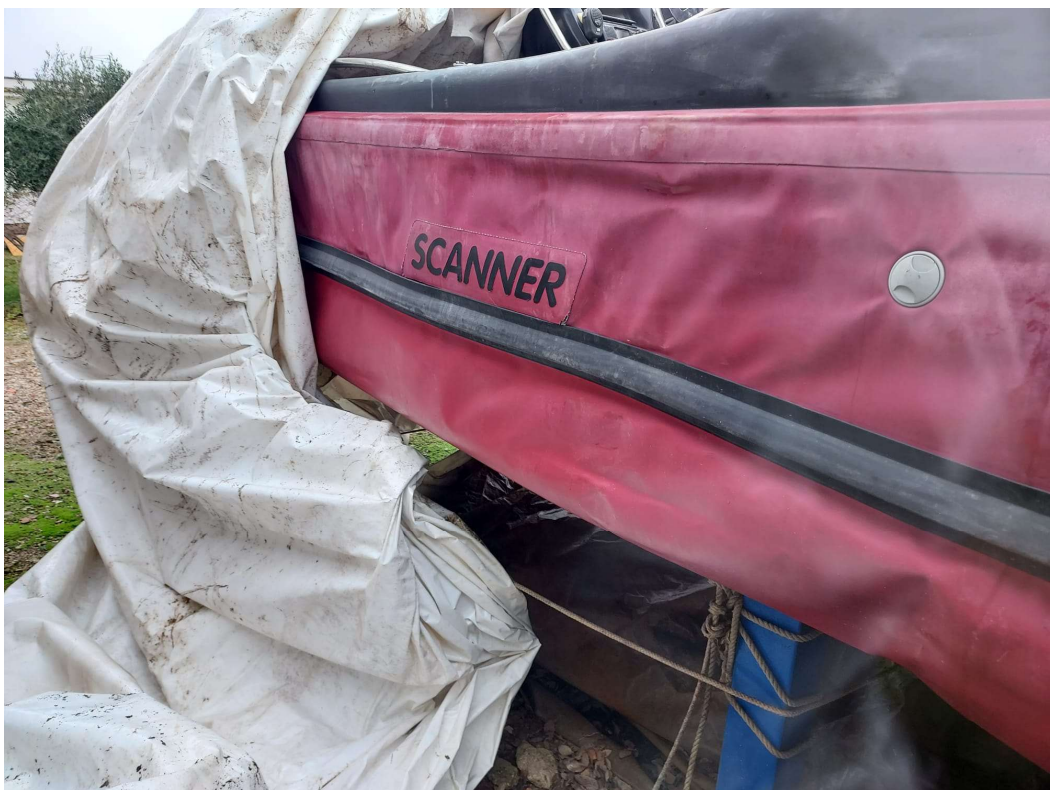
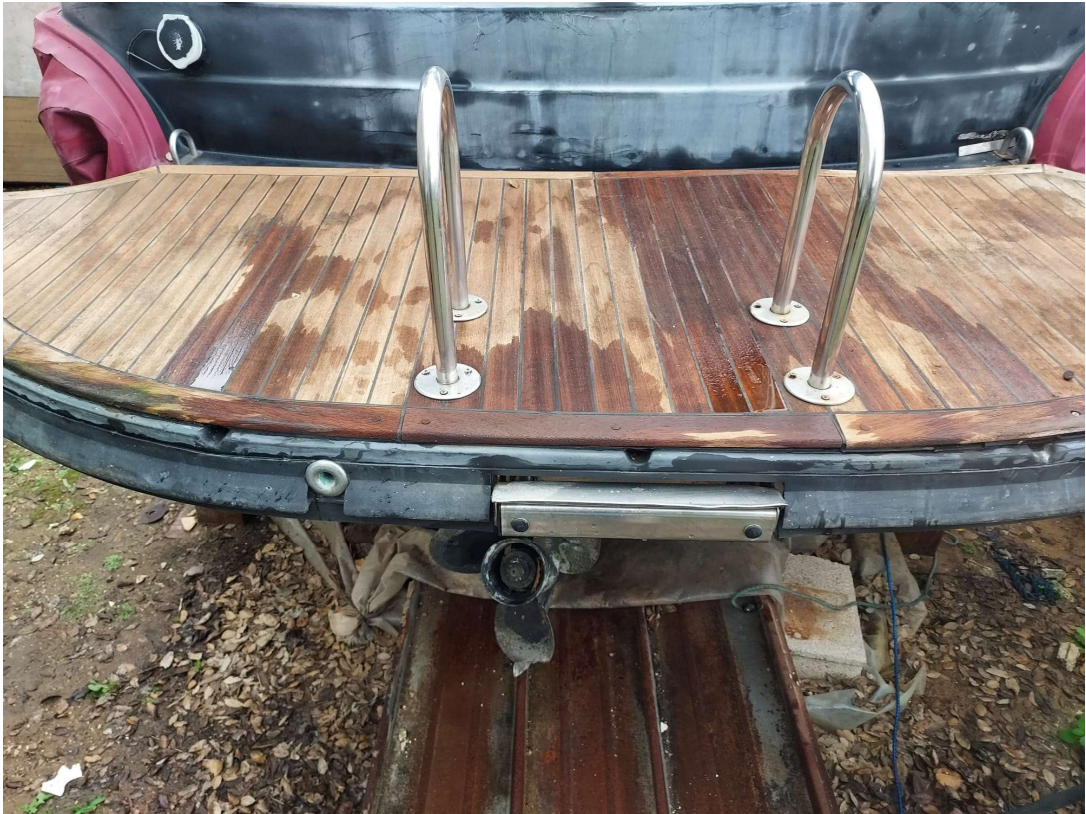
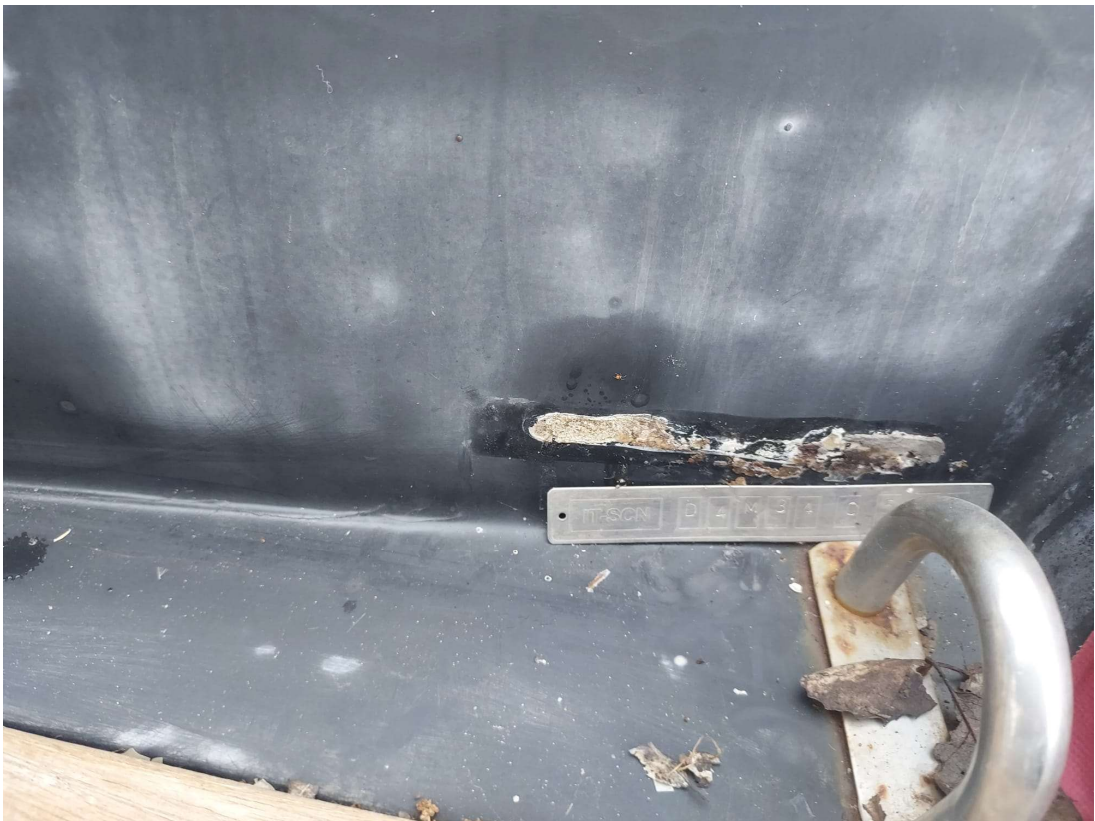
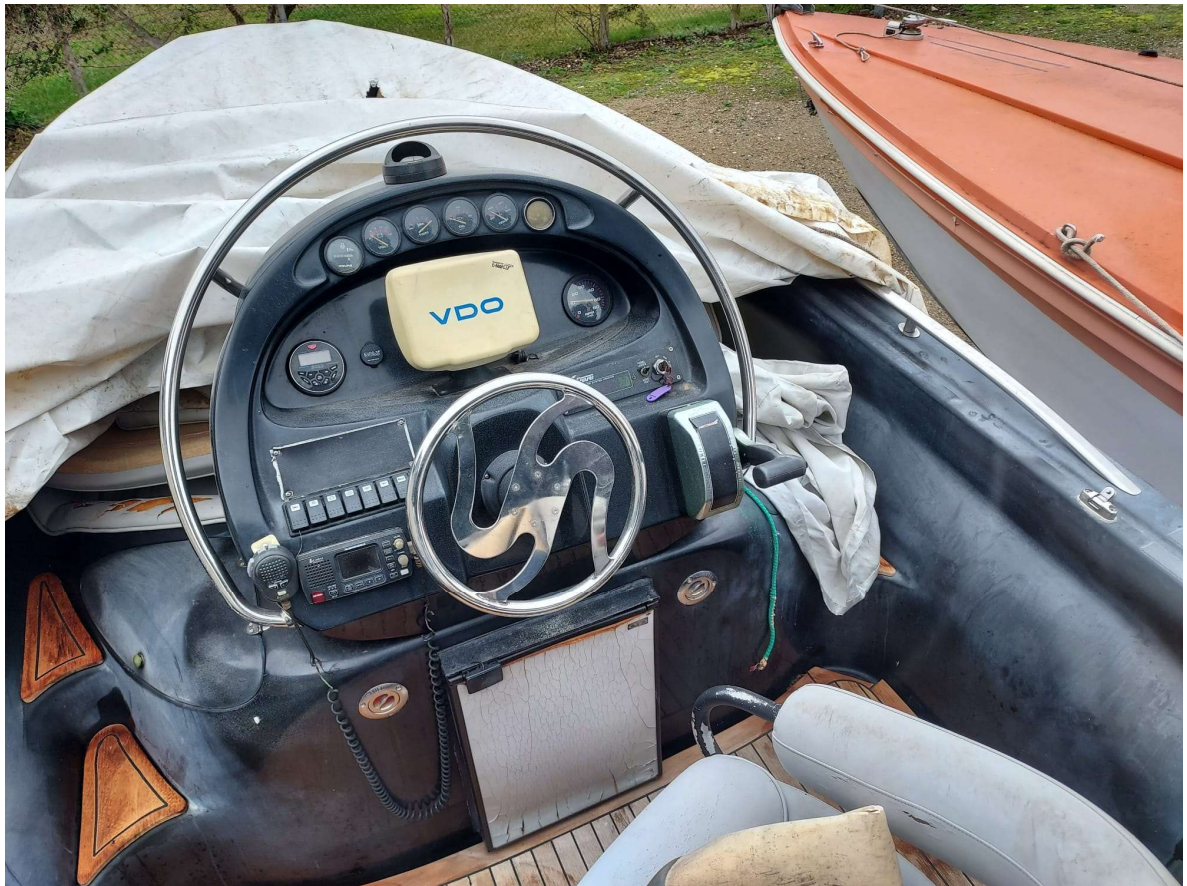
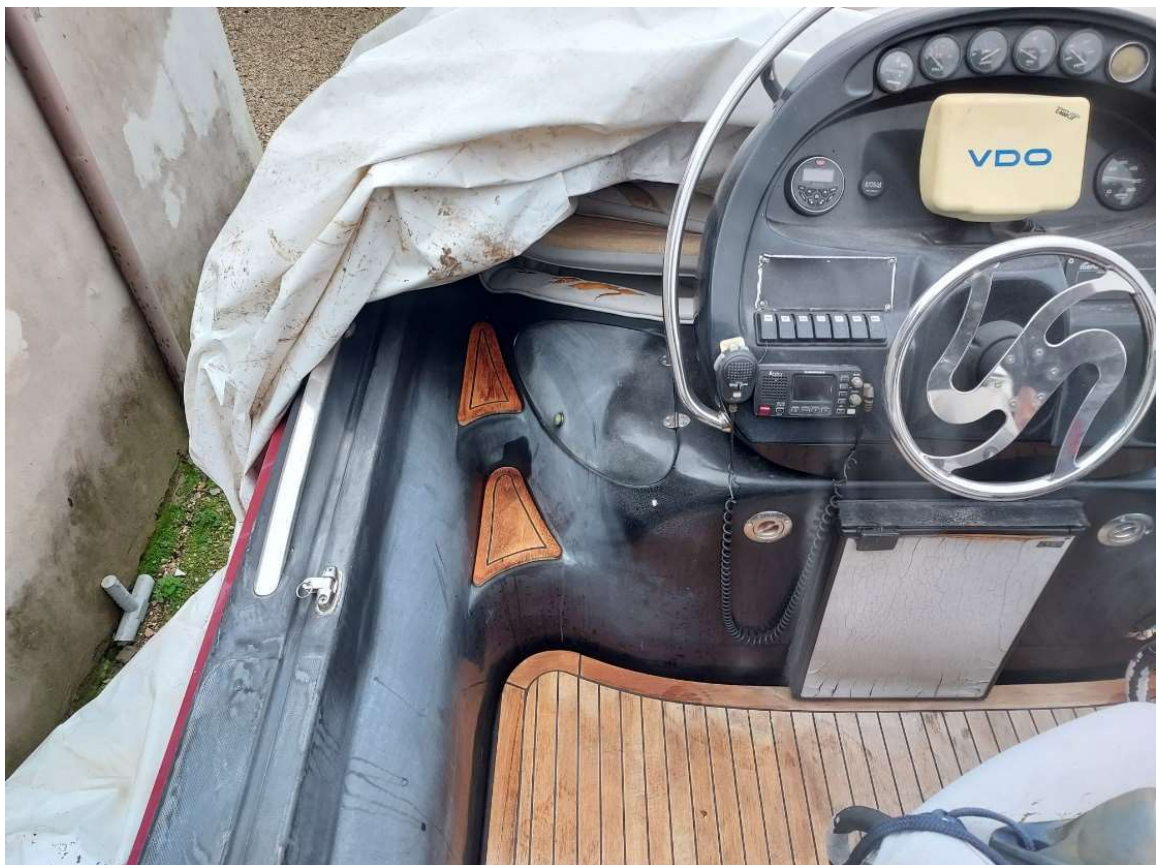
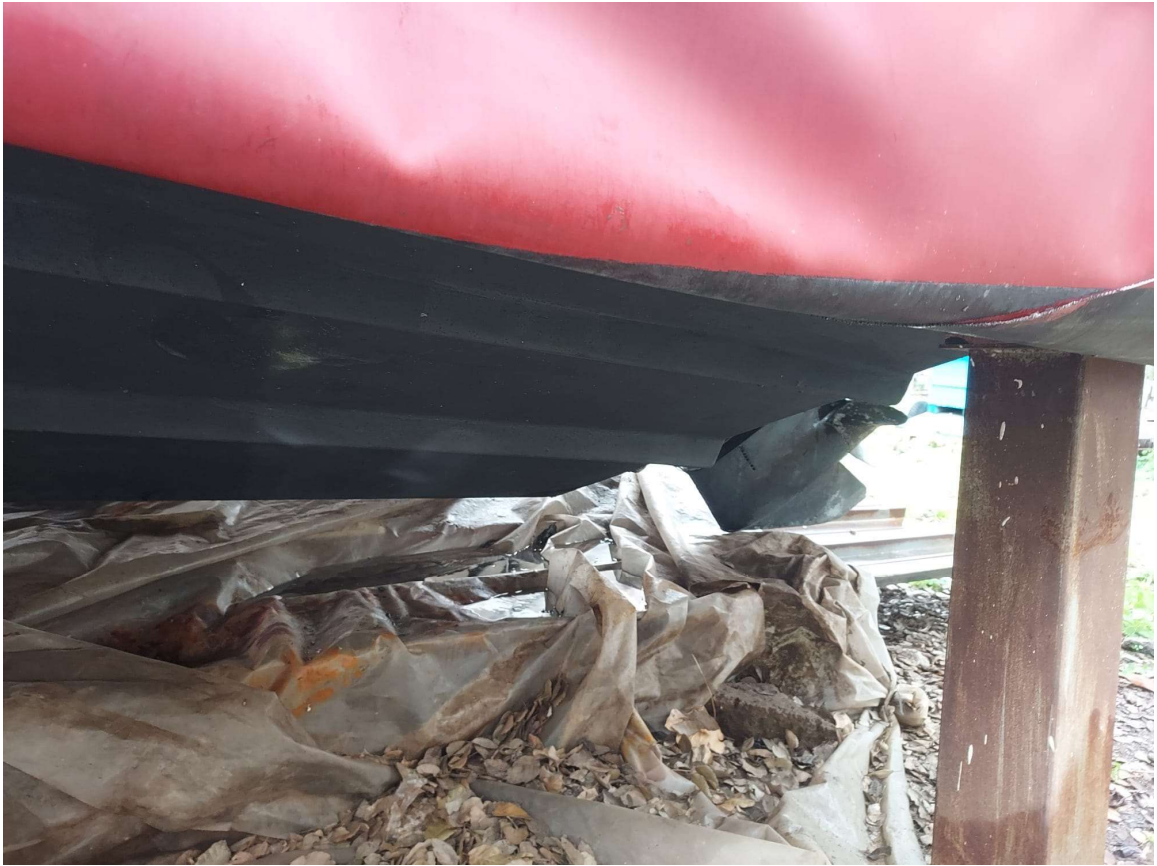
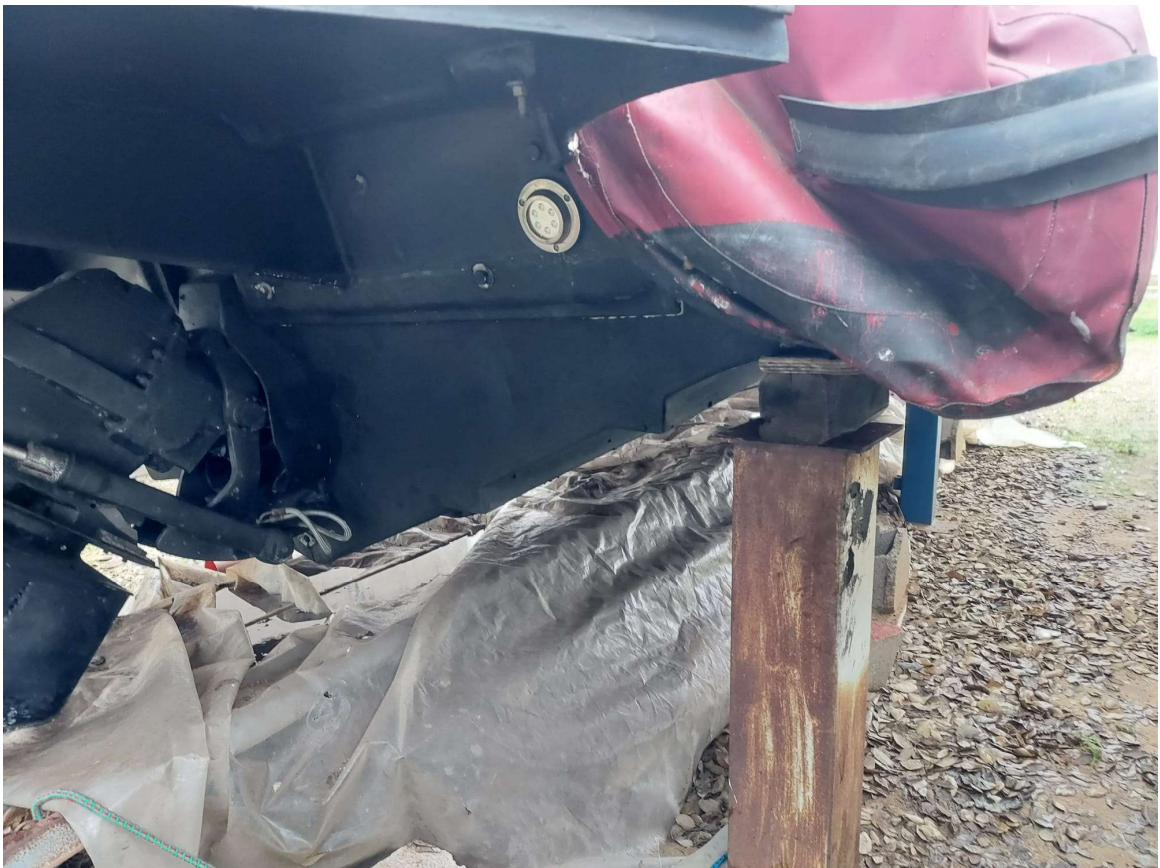
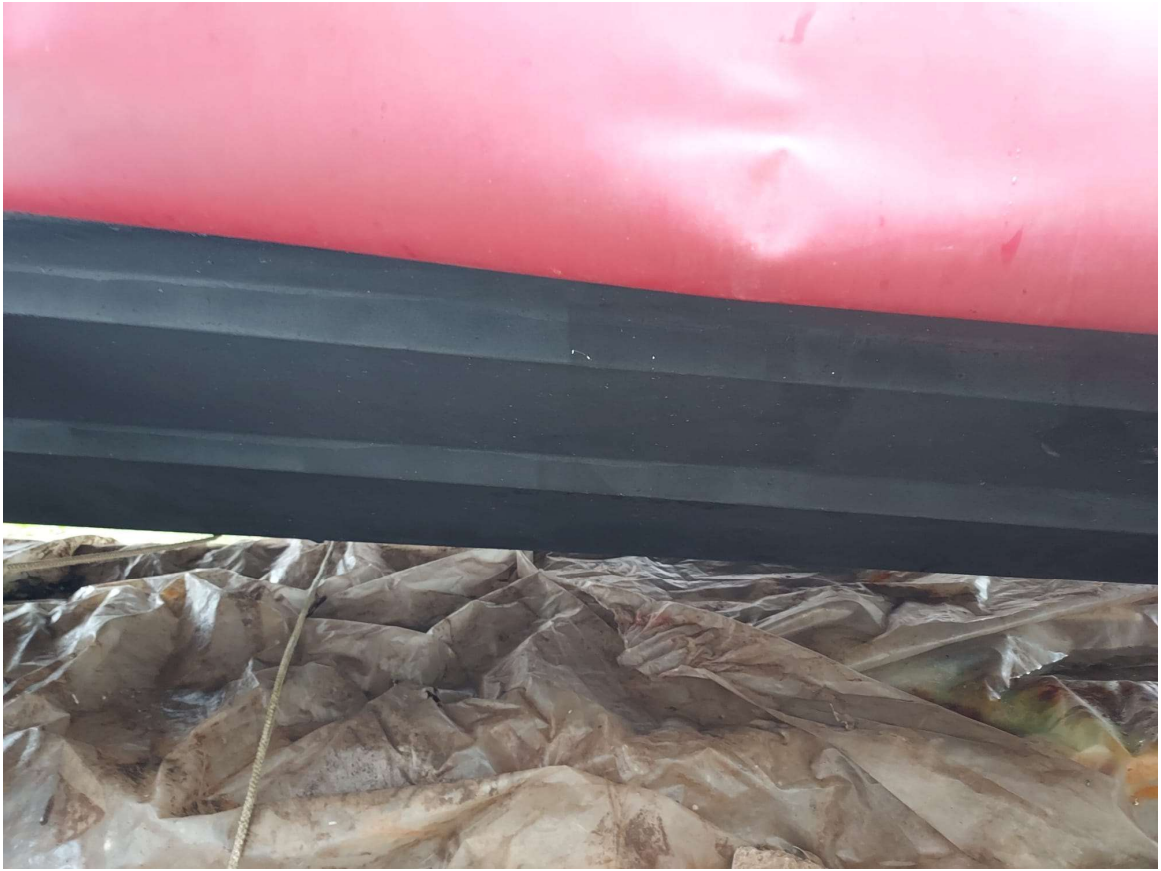
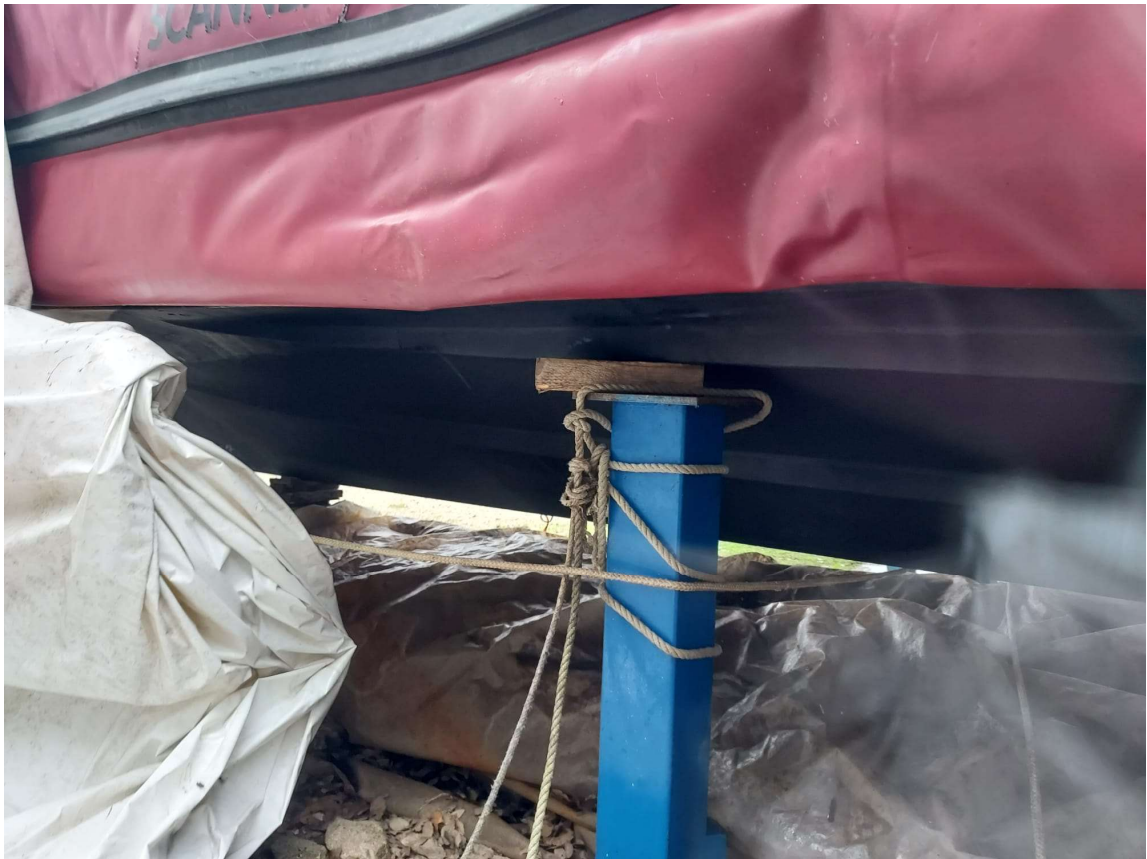
Di seguito vengono riportate alcune fotografie scattate in data 17/01/2024 presso il cantiere di Via Sermoneta 38 in Nettuno (RM).

- § in data 17/01/2024, lo scrivente ha preso visione dell'imbarcazione presso il cantiere riscontrando che l'imbarcazione è custodita in un'area esterna, appoggiata su appositi cavalletti e coperta da un telone di plastica.

- § che l'imbarcazione, della quale non è stato possibile testare il funzionamento, contrariamente a quanto indicato nel verbale di sequestro, si trova in pessimo stato di conservazione in quanto:

- trattandosi di un gommone, i tubolari (diametro 60 cm) sono sicuramente da sostituire in quanto sgonfi e senza manutenzione almeno dalla data del sequestro 11/01/2019;

- la tappezzeria è completamente da rifare (cuscini e sedute);
  - il legno (tekk marino) della pedana di poppa e del pozzetto risulta completamente ammalorato;

- il vano motore risulta ben sigillato (senza infiltrazioni d'acqua) anche se il motore necessita sicuramente di una completa revisione essendo fermo da oltre 5 anni;

- la carena risulta in buono stato anche se la vetroresina nera risulta opacizzata e necessita di lucidatura;
  - la console di comando, la strumentazione e l'intero impianto elettrico risultano da revisionare.

- § a parere dello scrivente, il valore attuale del gommone (lunghezza fuori tutto 8,2 m - lunghezza 7,49m - larghezza 3m), considerato trattasi di un modello fuori produzione che ha necessità di importanti interventi di manutenzione straordinaria per un minimo di 8/10 mila euro (sostituzione tubolari diametro 60 cm x 7,5 m; rifacimento

legno pozzetto e plancia di poppa, rifacimento tappezzeria e cuscineria; revisione straordinaria motore e impianto elettrico) non è superiore ad € 3.000,00 (quattromila/00).
