## PERIZIA ASSEVERATA / GIURATA VALUTATIVA DI STIMA

Auto : **BMW SERIE 5 525 DIESEL - 2000**

**Targa: BL434KW Telaio: WBADL91070GW53358 Km.: NR**

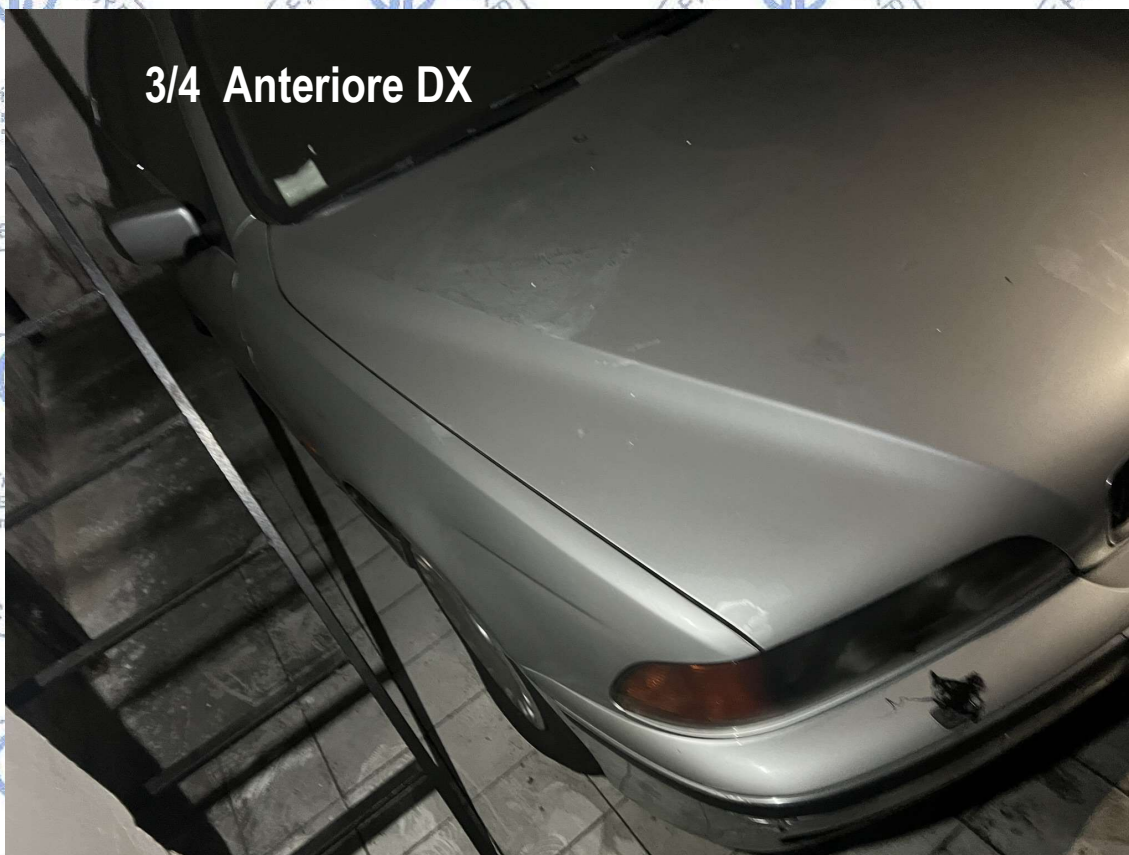
**3/4 Anteriore DX**

- Le gomme ed i cerchi sono in buono stato, ma i pneumatici sono da sostituire in quanto cristallizzati.
  - l'aspetto visivo esteriore della carrozzeria è in buono stato , visivamente senza urti di entità rilevante .

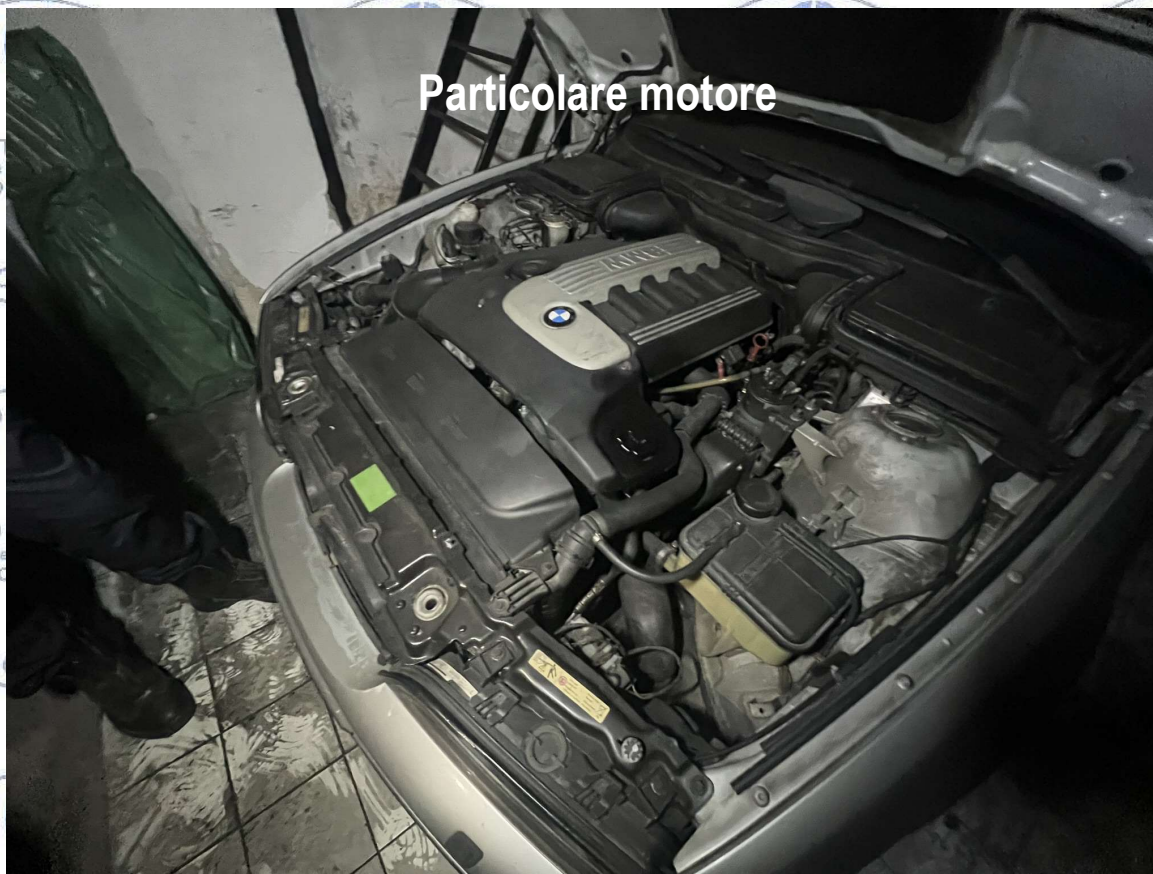
Particolare motore

- Il vano motore è in ordine , le plastiche sono integre

- Accurata pulizia degli interni e trattamento del tessuto di rivestimento e dei legni interni con prodotti specifici.
  - Sostituzione di tutti i liquidi e verifica degli impianti elettrici, di alimentazione carburante e impianto frenante.
  - Sostituzione dei filtri aria/olio /particolato ed accessori.
  - Sostituzione di tutte le cinghie in gomma del motore
  - Sostituzione degli pneumatici
  - Sostituzione della batteria
  - Verifica stato usura dei dischi /pasticche dell'impianto frenante
- Tagliando generale e stato di funzionamento , con verifica funzionale mediante presa OBD2, preferibilmente presso officina specializzata BMW

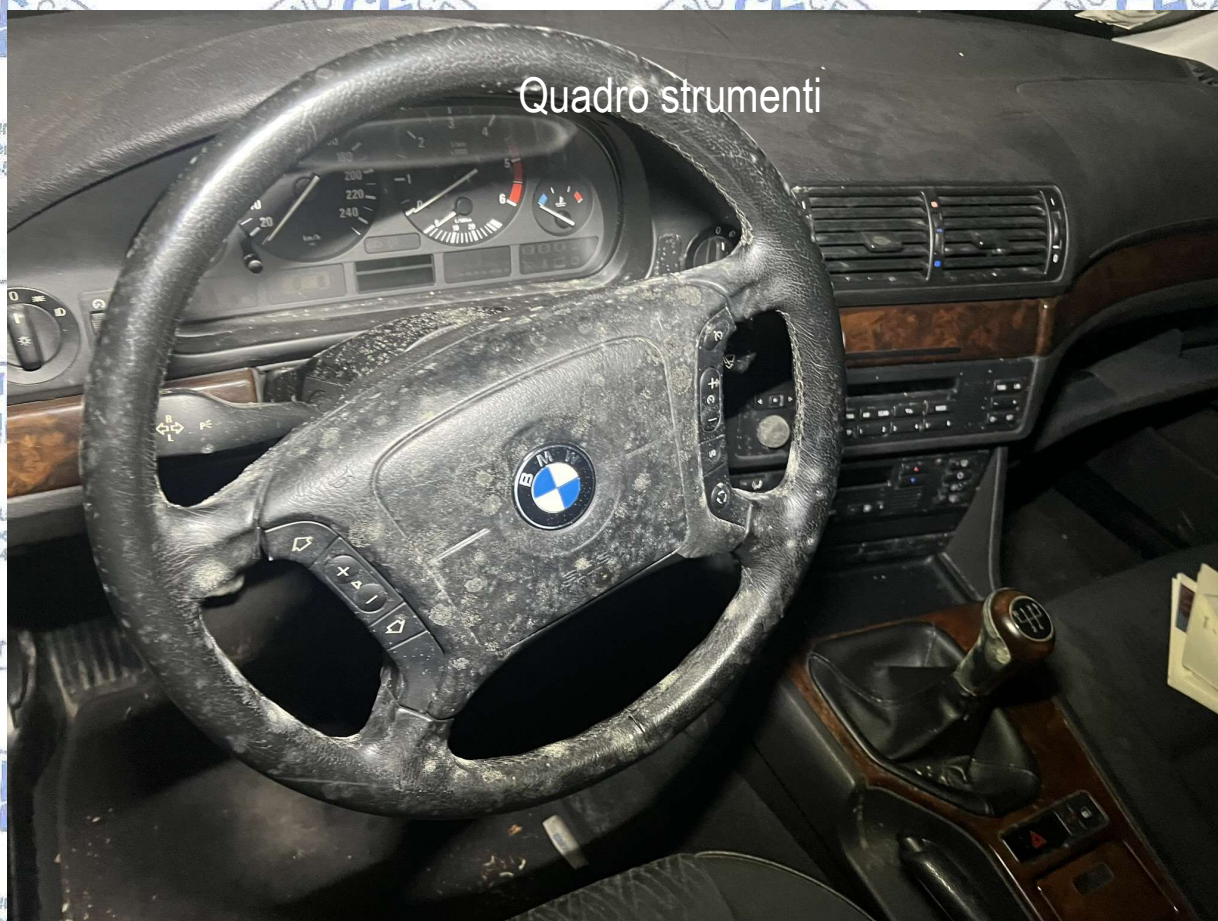
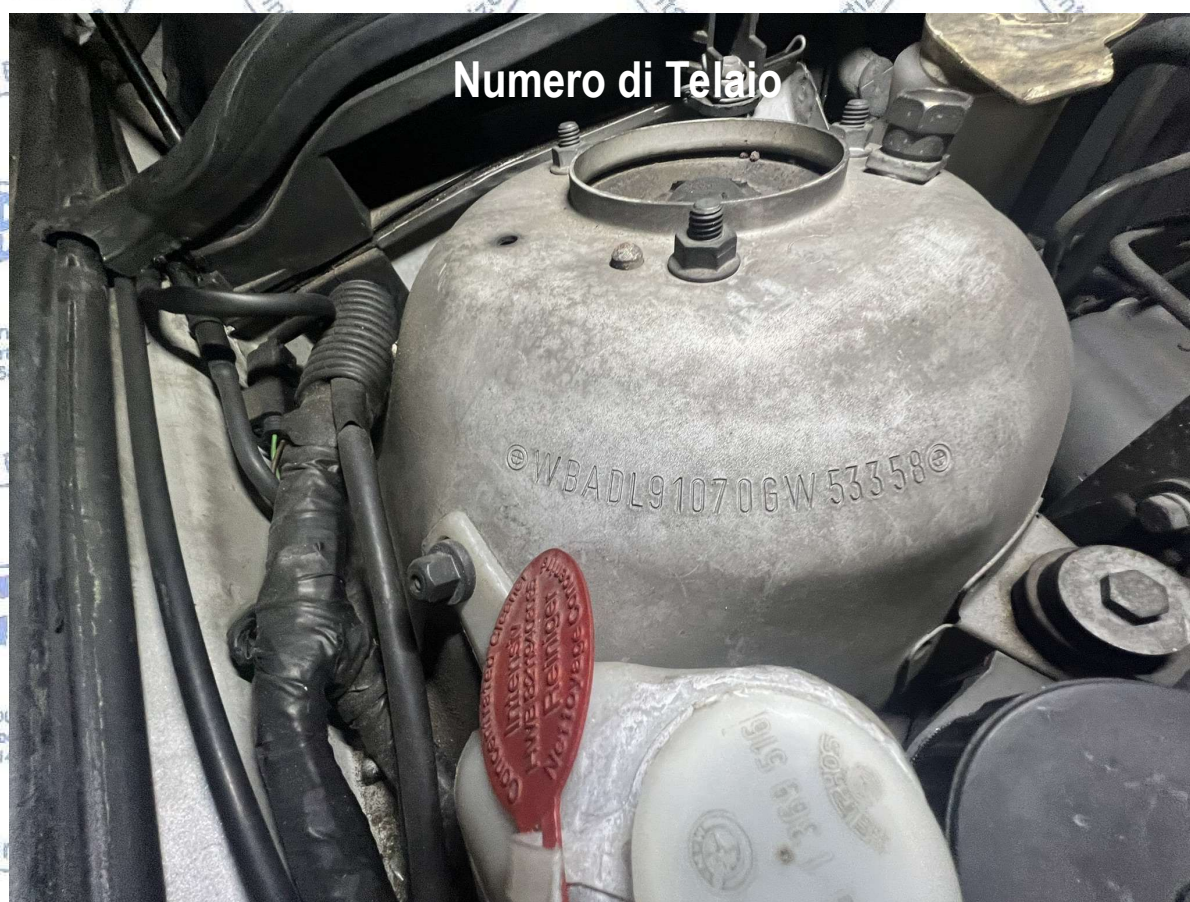
interni lato guida

- il lungo tempo di permanenza in luogo non ventilato ha consentito la formazione di muffe sul volante i sedili e parte del cruscotto.
  - Il colore del veicolo è "Grigio Medio Metallizzato"

- La batteria è completamente scarica, e la sua funzionalità è dubbia.
  - L'abitacolo interno è in medio stato di conservazione, con muffe e tracce di sporco sui sedili

- Il cruscotto rivestito in radica di legno è integro ed in buono stato.
  - I poggia-braccia degli sportelli , in radica , sono integri e lucidi
  - Il tessuto dei rivestimenti, di colore grigio -blu medio non è liso ma solo molto sporco.
