VINTAGE CAR EXPERTISE

HARLEY DAVIDSON XL 883 R

VIN: 5HD4CS2C5AC430903

PERIZIA ASSEVERATA DI STIMA

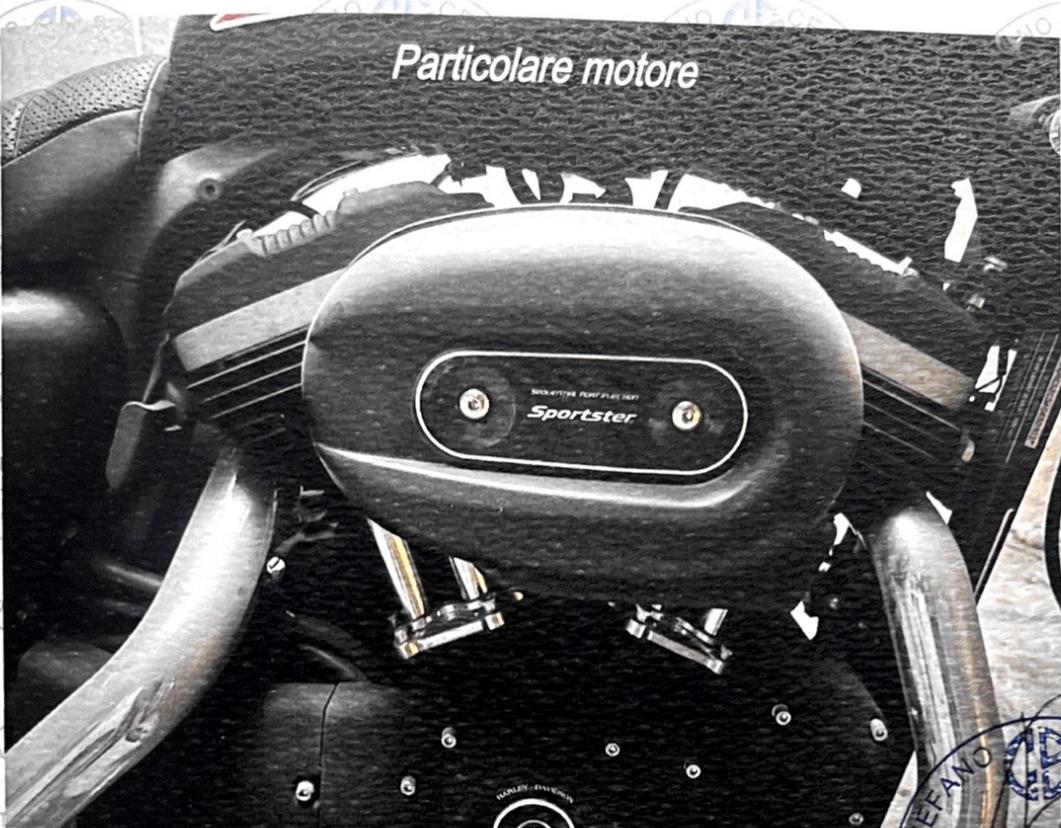
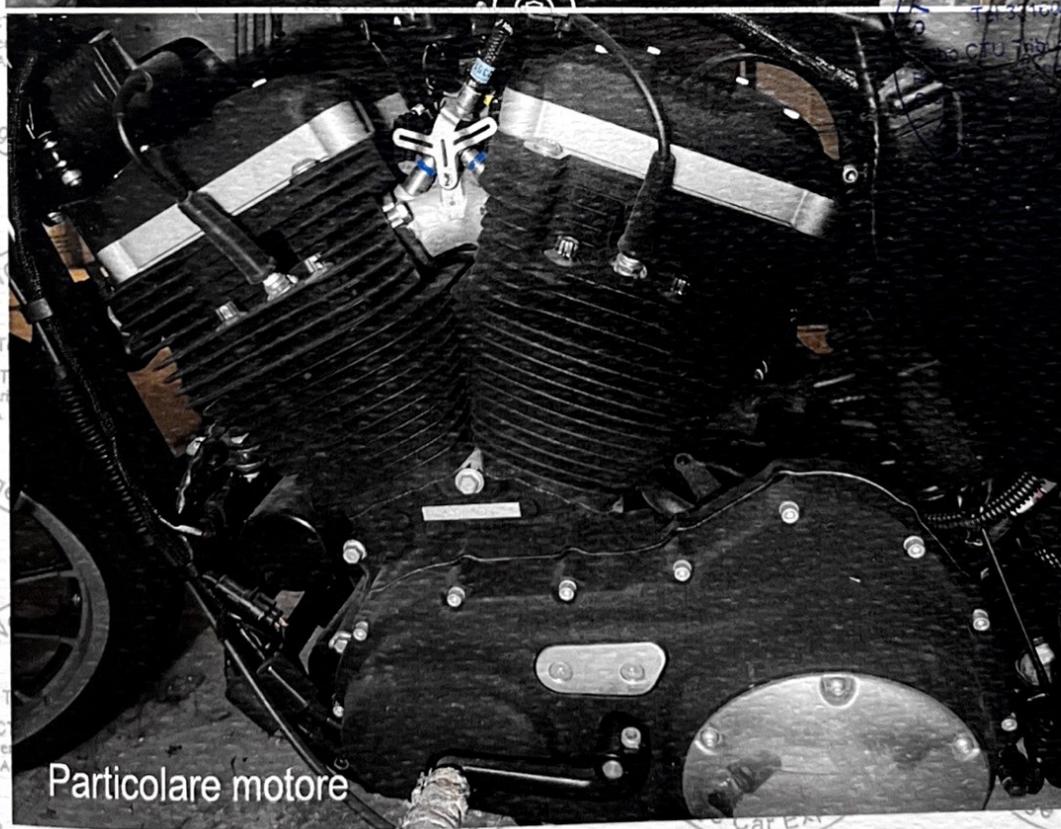
Particolare motore

- il blocco motore non presenta tracce visibili di interventi meccanici o perdite olio, nella parte sottostante ed il serbatoio non ha perdite.

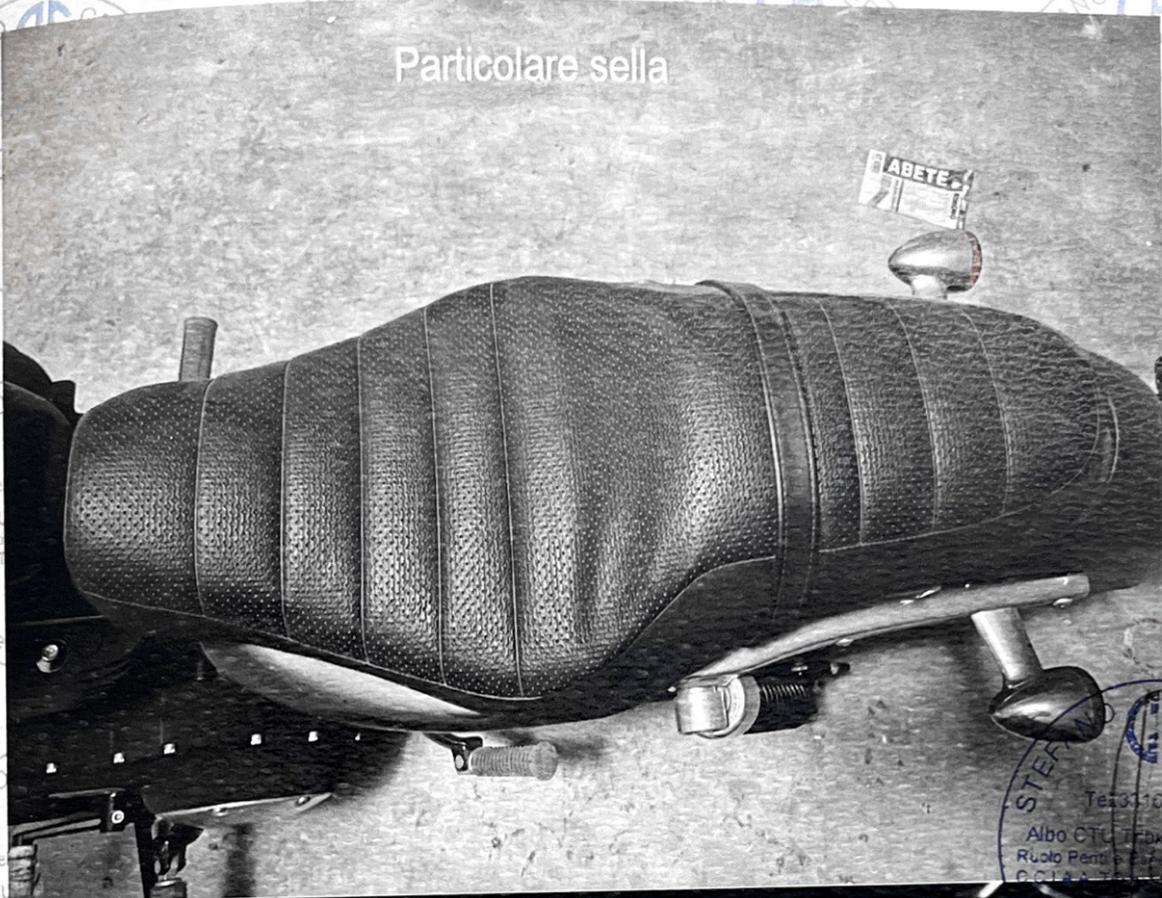
Particolare sella

- Il serbatoio è integro senza ammaccature ne graffi.
- Le gomme sono in buono stato d'uso, ma sono cristallizzate e vanno sostituite.
- la sella è integra, senza tagli ed ha una buona imbottitura

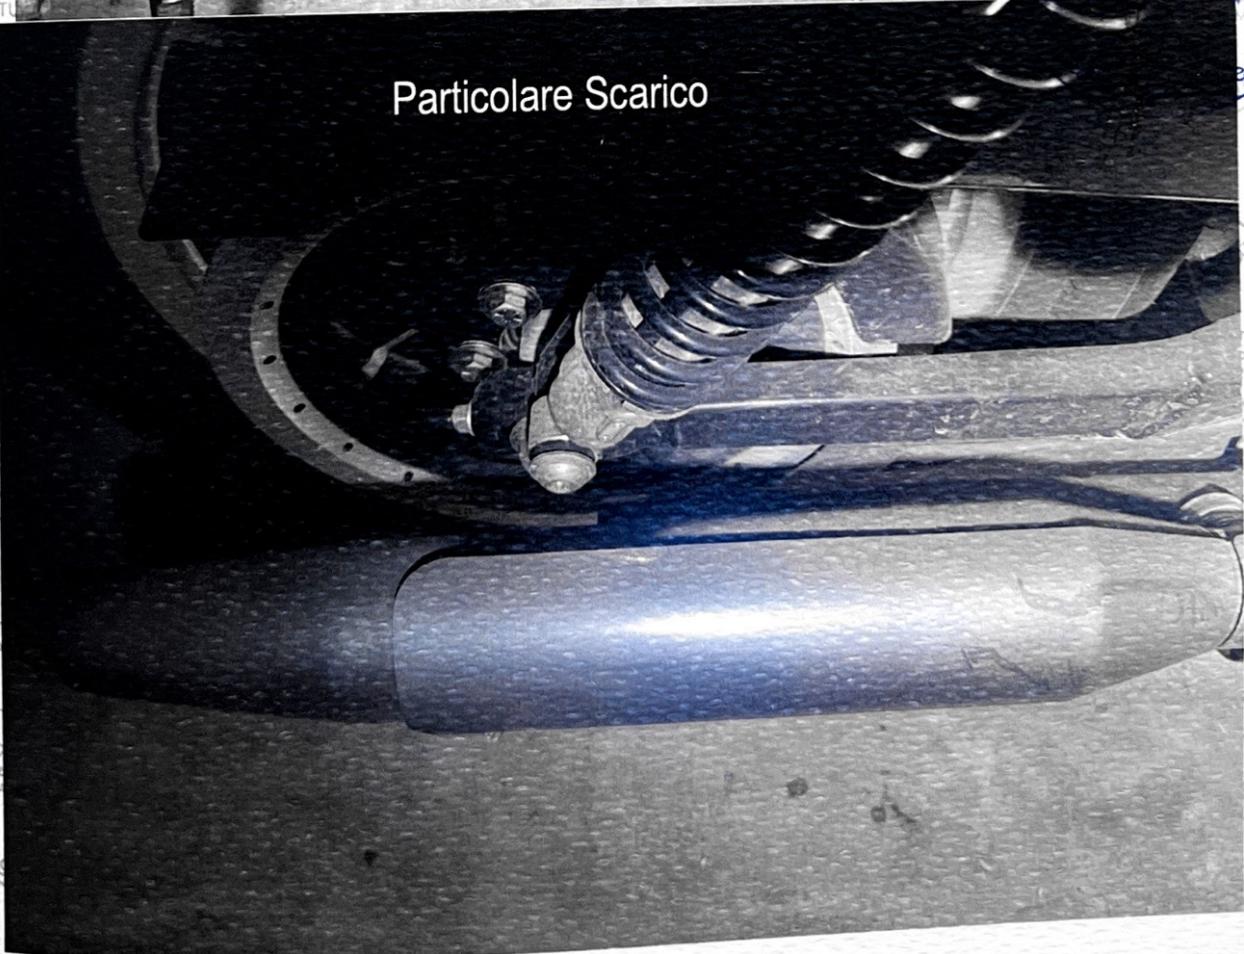
Particolare Scarico

- Le parti cromate e le marmitte sono opacizzate e ossidate ma soltanto superficialmente ed esenti da ruggine
- Le parti di attrito dei freni: dischi e pastiglie sono in ottimo stato anche se ossidati, presentano modestissime tracce di usura.

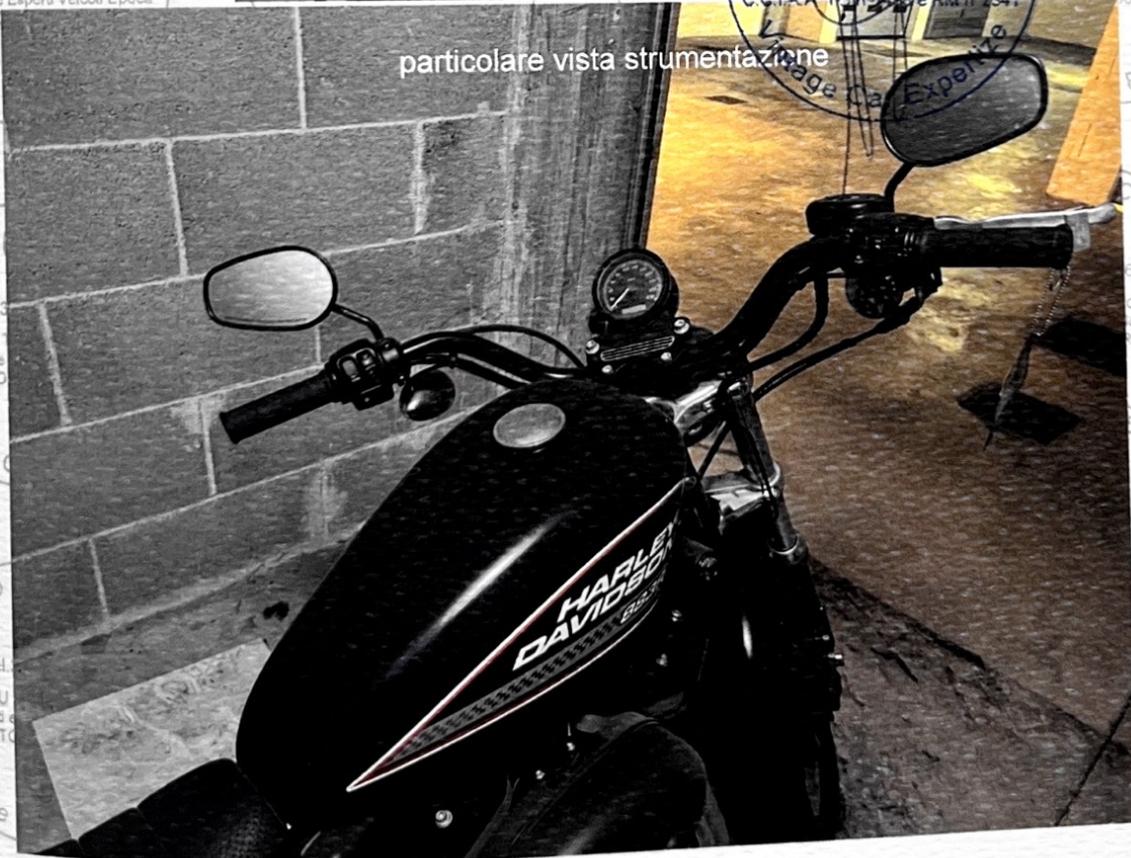
particolare vista strumentazione

- Non è possibile visualizzare i KM percorsi in quanto la batteria è scarica ma osservando visivamente le parti soggette ad usura come le pastiglie dei freni ed i relativi dischi di attrito, le pedane e le manopole, nonché lo stato generale, si ipotizza una percorrenza modesta.

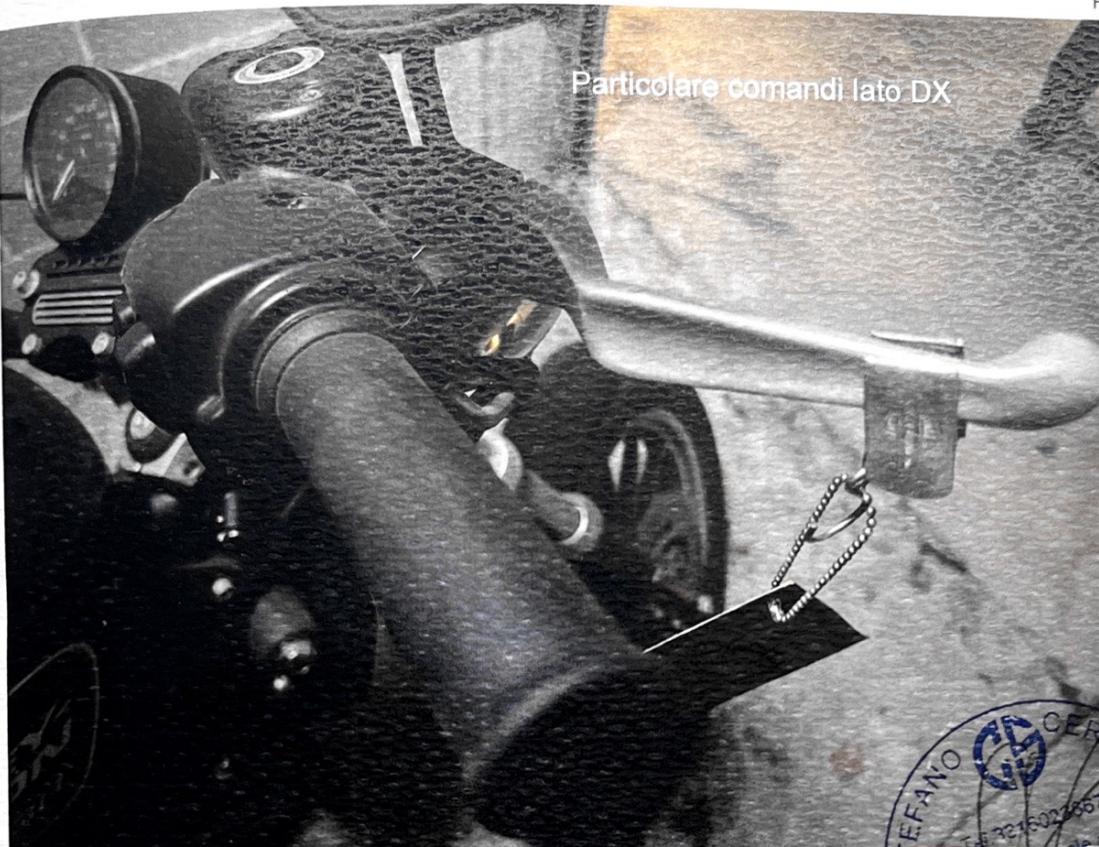
Particolare comandi lato DX

- La moto si presenta coperta di polvere ma in stato di conservazione ottimo.
- Non ci sono segni di cadute, le manopole e le leve non presentano danni.
